大飯発電所 1 号機の調整運転再開について  
(タービン弁駆動用油圧系統からの油漏れと化学体積  
制御タンク試料採取系統からの漏れの原因と対策)

1. タービン弁駆動用油圧系統からの油漏れの原因と対策 [図-1, 2 参照]

## 2. 化学体積制御タンク試料採取系統からの漏れについての原因と対策

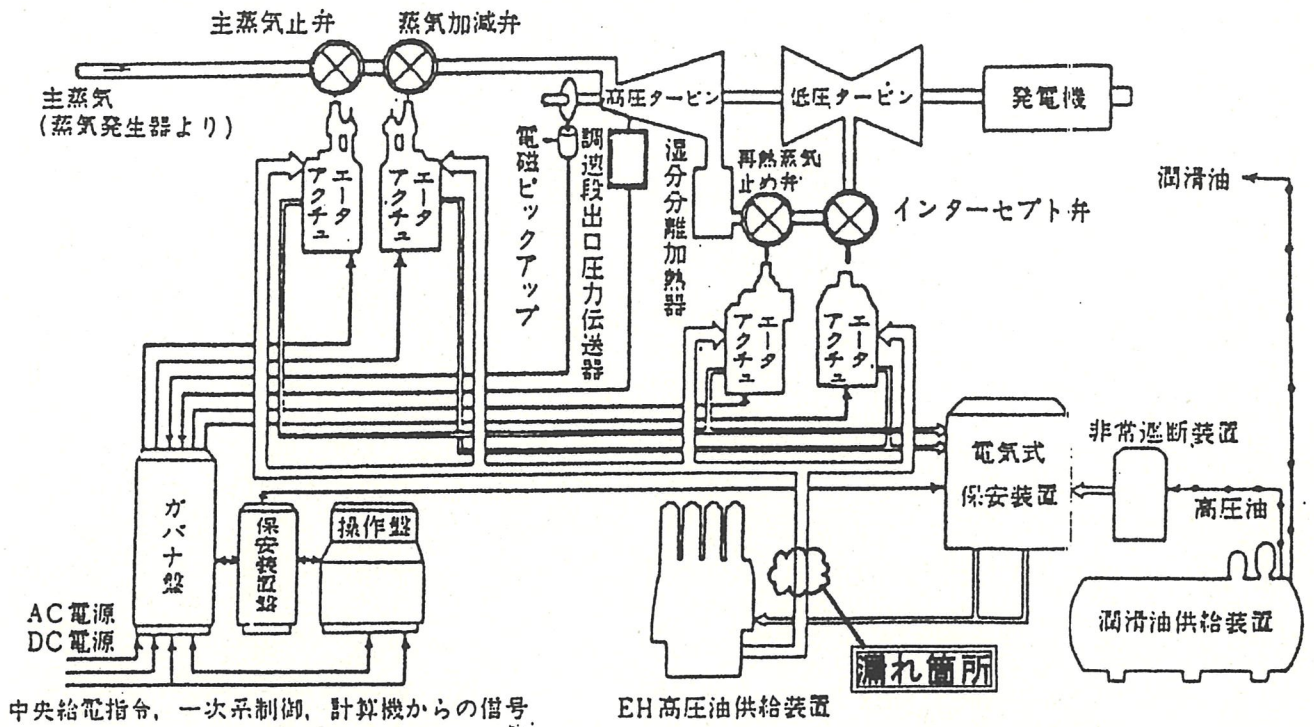
# 系統概要図

大飯発電所 1 号機 (加圧水型軽水炉: 定格出力117.5万kW) は、平成12年 7 月31日から第16回定期検査中で、11月25日より調整運転を開始し、定格出力で調整運転中の12月 2 日10時 9 分頃、運転員が蒸気タービンの弁を制御する作動油 (EHガバナ油) が配管フランジ部から漏えいしているのを発見。直ちに、フランジ部の増し締めを行うとともに、漏えい箇所の補修を実施するため、同日12時30分から出力を降下、19時30分発電を停止した。今回の事象による周辺環境への放射能の影響はない。

漏えいが認められたフランジ部を点検したところ、Oリングの一部が所定の溝 (Oリング溝) からはみ出し、フランジ面に挟まれた状態であった。フランジ面およびOリング溝に異物や、キズ等の異常はなかった。Oリングは、一箇所破断しており、むしろや一部に深い亀裂が確認された。

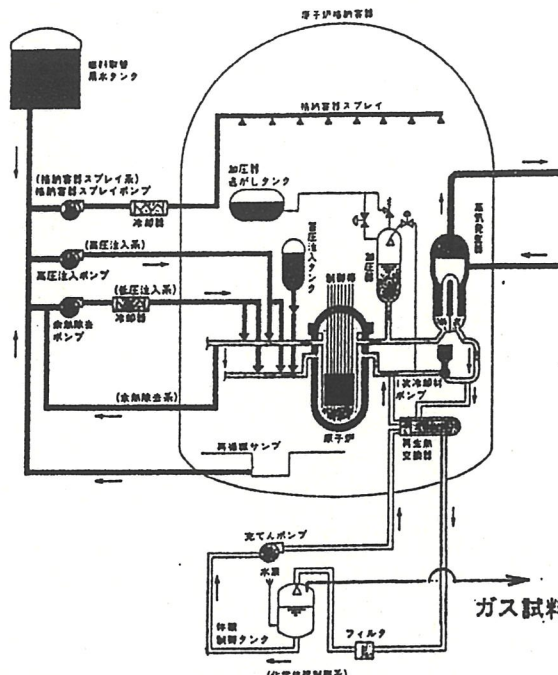
その後、1号機および2号機化学体積制御タンクガスの試料採取系統について、弁・配管等の外観目視点検や漏えい検査を実施した結果、1号機側試料採取系統に設置してあるドレンポット下部のねじ込み部から漏えいを確認した。なお、2号機側については漏えい検査の結果、異常は認められなかった。

漏えいが認められた1号機側試料採取系統のドレンポット（水分を溜めるアルミダイキャスト製の容器）下部の下流側ドレン配管（ステンレス製）とのねじ込み部を点検した結果、以下のことが確認された。

- ・ドレンポットと下部のドレン配管とは、若干曲がった状態であった。
- ・ドレンポットとドレン配管のねじ込み部を放射線透過検査したところ、ドレン配管（オネジ側）が2山程度しかねじ込まれていないことが確認された。
- ・ドレンポット側（メネジ部）ねじ込み部は全周に欠損が認められ、ドレン配管側（オネジ）先端部には約半周にわたりメネジが食い込んだ跡が認められた。

- ・ドレンポット製作時に下部ねじ込み部（メネジ）のねじ加工が不十分であったため、ドレン配管（オネジ）ねじ込みが2山程度しかねじ込まれなかった。
- ・1号機の今定期検査時に、当該ドレンポット下部にあるドレン弁の分解点検を行ったが、その組立復旧の際にドレン配管に力が加わり、ドレンポット下部のねじ込み部（メネジ）が破損し、当該部のシール機能が喪失した。

- ・その後、体積制御タンクガスの定期サンプリングのため連絡弁を開放したところ、当該部のドレンポットねじ込み部から放射性のガスが室内に漏えいしたものと推定された。

漏えい箇所

今後、放射性物質を含むガス系統で機器を分解し復旧する際には、その機器から近傍の固定点までの範囲にあるねじ込み部の漏えい確認を行うこととした。
