平成13年3月9日  
原子力安全対策課  
(12-109)  
<17時記者発表>

## 高浜発電所2号機の第6A高圧給水加熱器 ドレン流量増加の原因と対策について

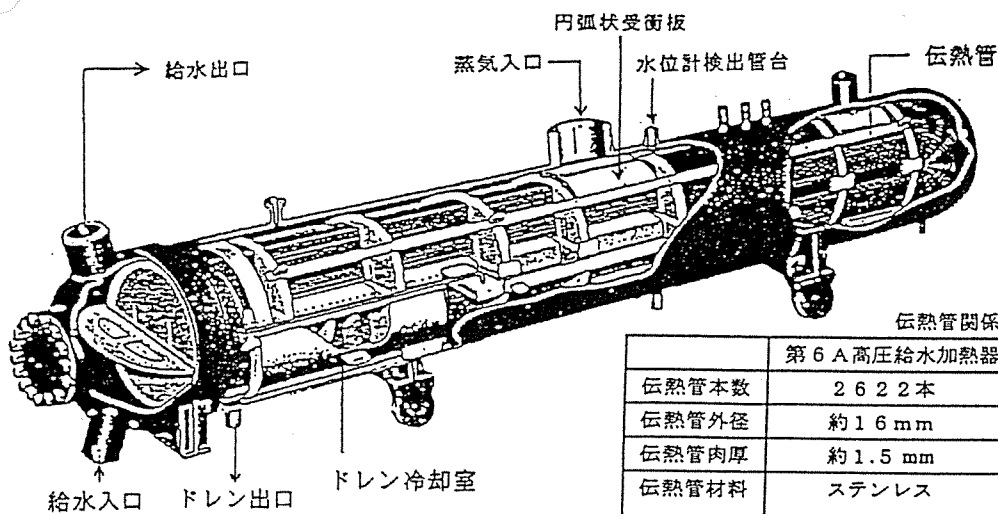
6 A 高圧給水加熱器概要図

- ・ 今回の定期検査で取り替えを行った当該高圧給水加熱器の内部構造は、取替前の高圧給水加熱器に比べ、加熱蒸気流入口直下の受衝板(\*1)や伝熱管管群形状を変更しており、管群と胴の間の隙間が大きいなどの特徴に起因して、伝熱管と胴の間を下降してドレン水面に達する加熱蒸気の色度が大きいまま水面に達して水面を押し下げる。
- ・ また、電気出力の上昇に伴い、加熱蒸気の色度は大きくなり、水面を押し下げる力も強くなる。約85%出力以上になると、ドレン水面はドレン冷却室(\*2)のドレン吸込み口を下回る位置まで低下する。
