平成13年8月3日  
原子力安全対策課  
(13-33)  
<11時資料配付>

## 高浜発電所3号機の原子炉起動と調整運転開始について (第13回定期検査)

高浜発電所3号機(加圧水型軽水炉; 定格出力87.0万kW)は、平成13年6月10日から第13回定期検査を実施していたが、8月4日に原子炉を起動し、同日、臨界となる予定である。

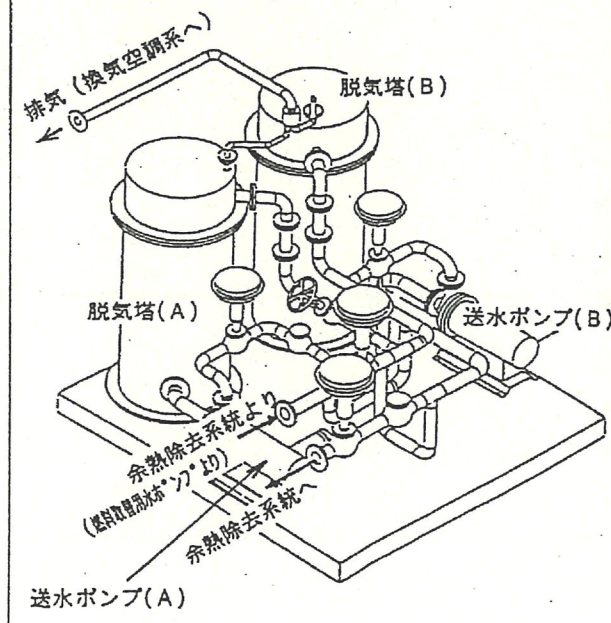
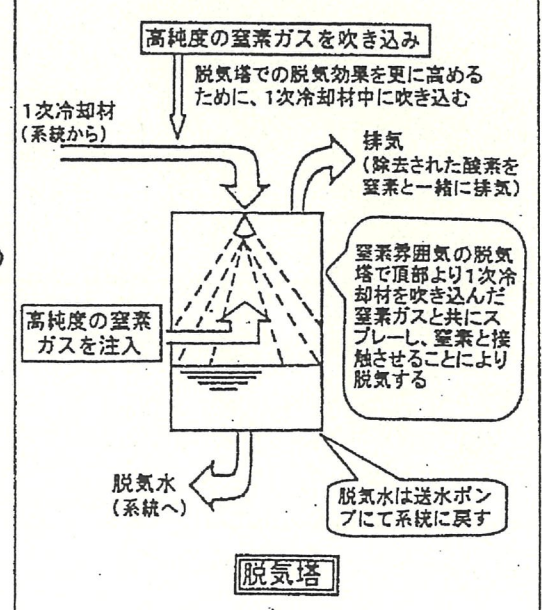
### 【脱気装置外観図】

1次冷却材系統における溶存酸素濃度の低減を図り、応力腐食割れに対する環境改善を行うとともに、定期検査後、原子炉起動時の1次冷却材脱気操作の短縮を図るために、1次冷却材に含まれる溶存酸素を除去する脱気装置を設置した。  
(今回の定期検査では、高浜3号機用の接続配管の設置を行った。)

- ① 1次冷却材の循環運転を行っている余熱除去系統の一部を脱気装置に通し、溶存酸素の除去を行う。
- ② 燃料取替用水タンクからの1次冷却材系統水張り時に、脱気装置を通し、溶存酸素を除去しながら水張りを行う。
