平成13年9月5日  
原子力安全対策課  
(13-4-1)  
<13時30分記者発表>

## 大飯発電所2号機の原子炉起動延期について (第16回定期検査)

大飯発電所2号機（加圧水型軽水炉；定格出力117.5万kW）は、9月上旬に定期検査の最終段階である調整運転を開始するため、9月2日に原子炉を起動する予定で作業を進めていたが、8月31日10時頃にターニング油ポンプが停止したため、当該ポンプの分解点検を実施することとし、原子炉の起動は、数日程度遅れる見通しである。

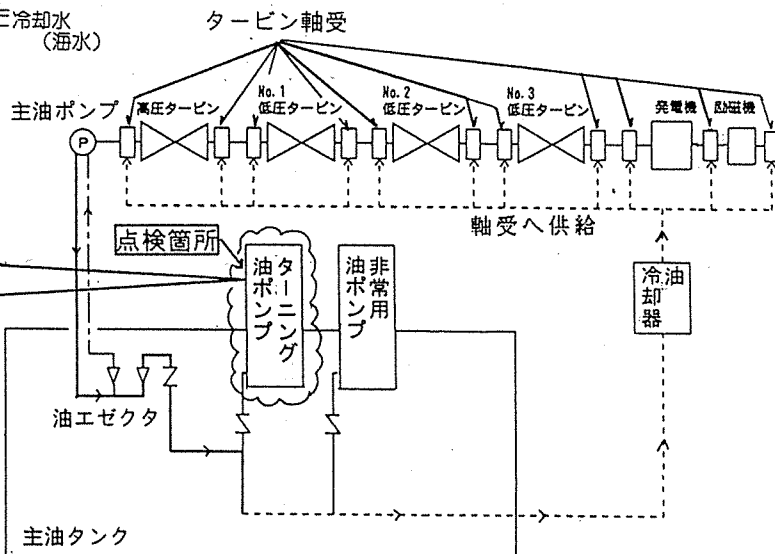
上部軸受付近断面図

ターニング油ポンプの点検を行った結果、ポンプ上部軸受（ボールベアリング）に焼き付き（かじり）が生じ回転しない状態となっており、ボールの保持器も損傷していることが確認された。また、ポンプ上部軸受に潤滑油を供給するための上部軸受箱カバー内の給油口（直径約2mm）が塗料で塞がっており、上部軸受に潤滑油が供給されていない状態であったことが判明した。

大飯発電所2号機では、第13回定期検査（H9.2.3～8.14）において低圧タービンを取替えたことに伴い、新しいターニング油ポンプを設置した。給油口の塞がり、同ポンプの工場製作時に上部軸受箱カバー内面に防錆用塗料を塗布した際生じたものと推定された。

当該ポンプを据え付けた際には、別の給油穴から上部軸受に潤滑油を封入していたため、同ポンプの運転時（ターニング時やタービンの起動・停止時）には異常が認められなかった。その後、給油口からの潤滑油の供給がないため、当初封入されていた軸受部の潤滑油が徐々に減少したこと、軸受で焼き付き（かじり）が発生し、保持器が損傷するとともに同ポンプのモータが過負荷で停止したものと推定された。

損傷が認められた軸受は新品に交換するとともに、軸受箱カバーの給油口を塞いでいた塗料は除去した上で、同ポンプを復旧し、3日からタービンのターニングを再開した。現在、原子炉起動に向けた準備を行っている。
