## 新型転換炉ふげん発電所の原子炉手動停止について (ヘリウム循環系配管からのトリチウム漏えいの原因と対策)

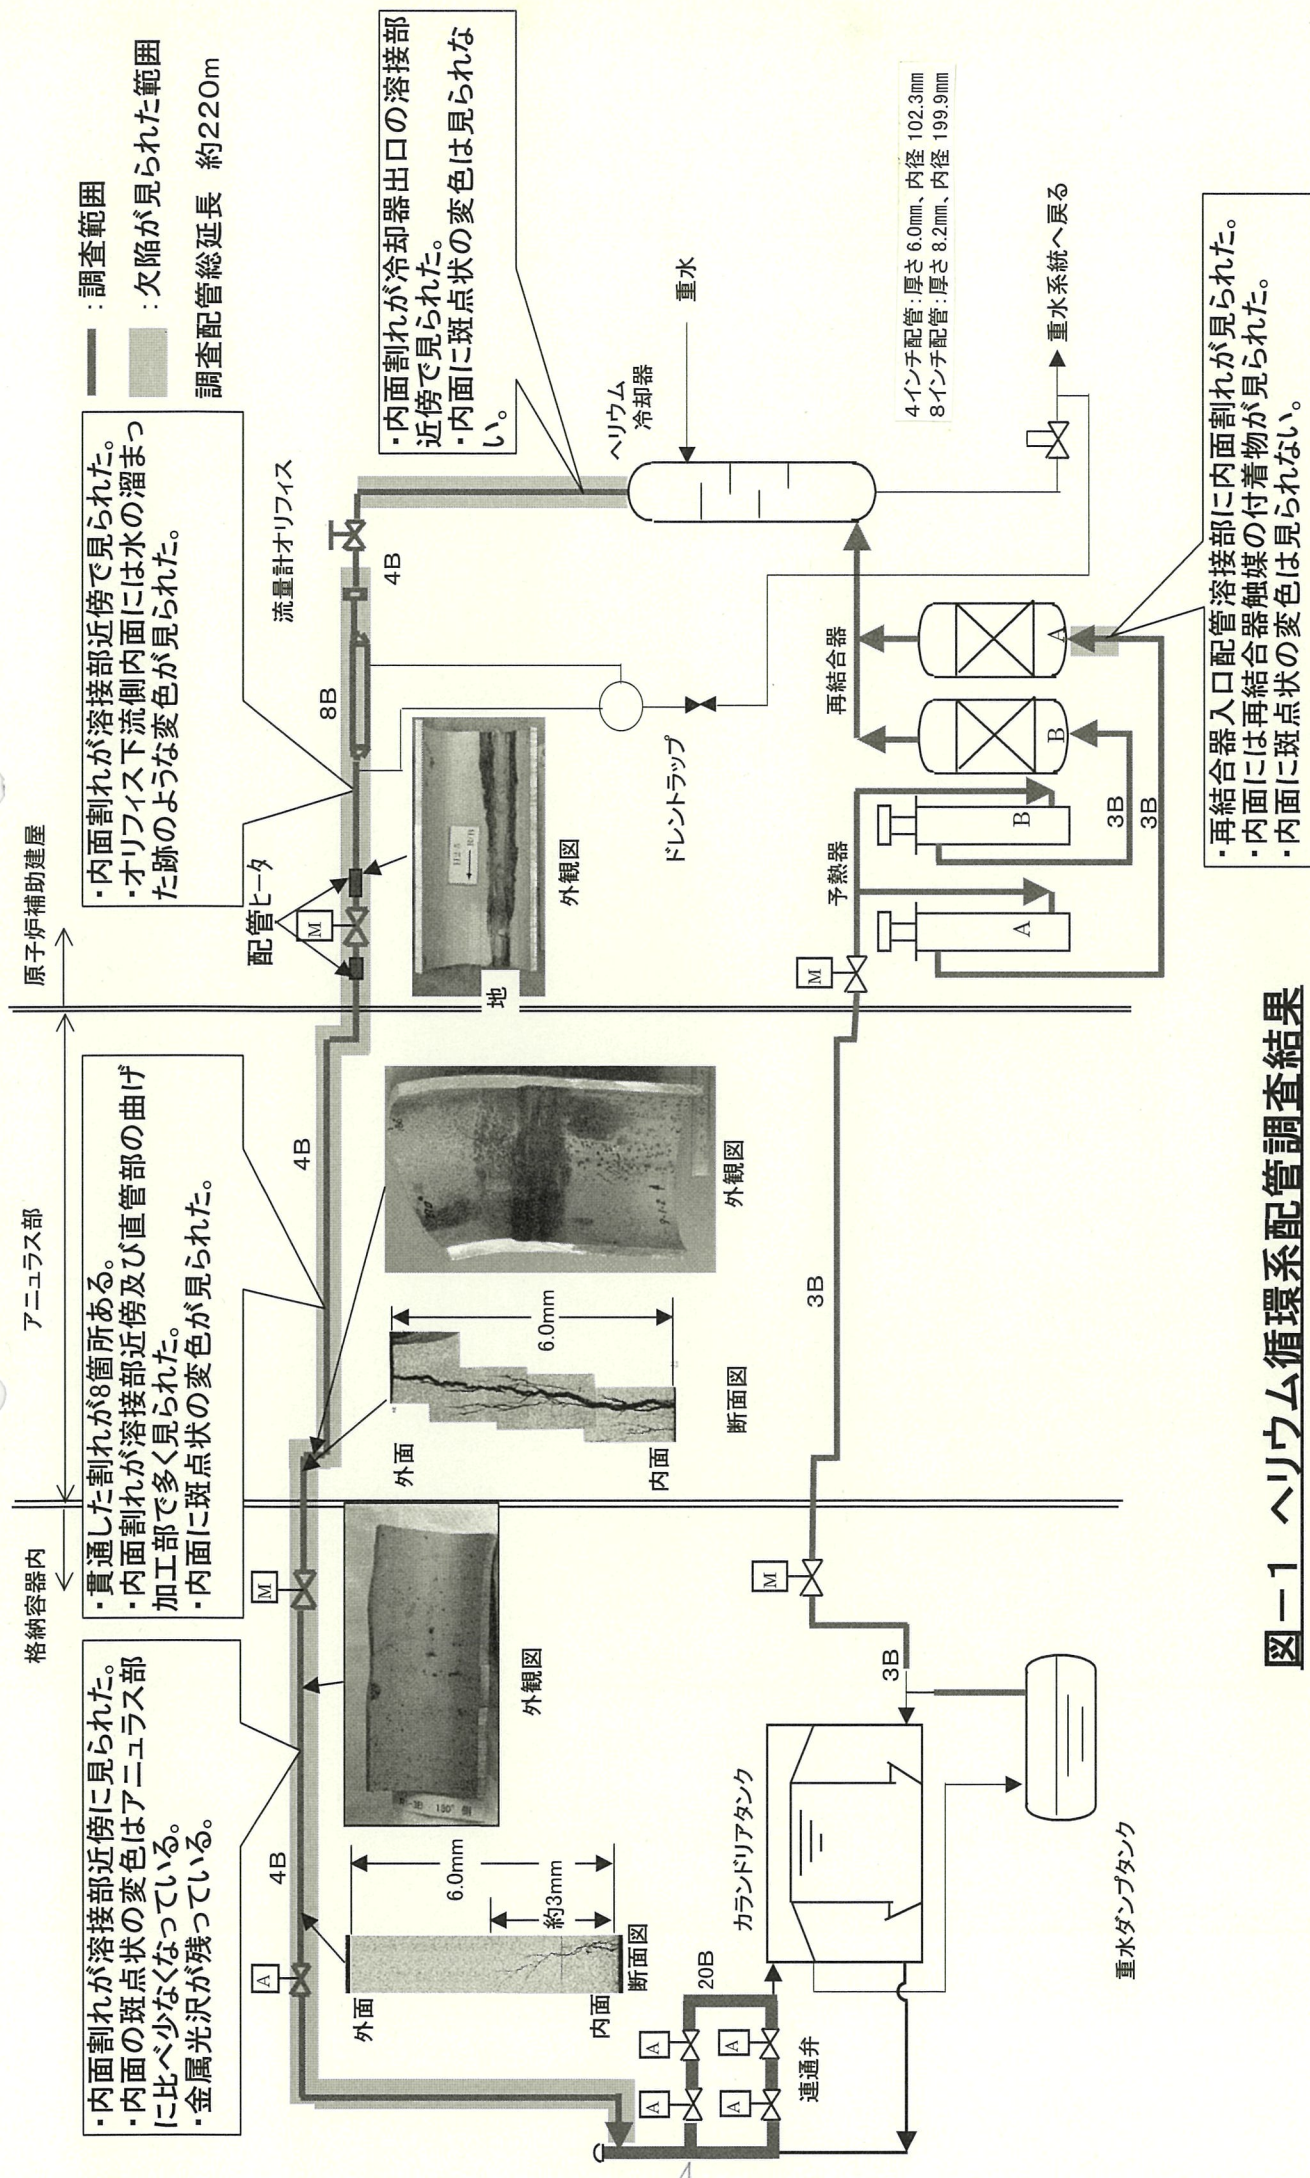
- ・ オリフィス部下流側の８インチ配管内面には、水が溜まっていた跡のような変色を確認されるとともに、原子炉格納容器内までの配管内面に斑点状の変色が見られた。
- ・ 割れは内面を起点とした粒内応力腐食割れで、オリフィス部下流側での割れの深さは、配管厚さ（６mm）の１／２程度まで進展したものも見られた。
- ・ 一方、オリフィス部の上流側やヘリウム冷却器出口部では、変色も少なく、割れもあまり進展していなかった。
- ・ 再結合器Ａの入口配管溶接部近傍では粒内応力腐食割れが認められ、内面に再結合器触媒の付着物が見られたが、再結合器Ｂ入口配管溶接部では割れは認められなかった。

オリフィス部下流側の８インチ配管内に塩素濃度の高い重水が溜まった状態が試運転開始当初から継続していた。重水が溜まった配管内をヘリウムが高速で流れることにより、重水の飛沫が下流側配管内に運ばれ、配管内面で付着・乾燥し、塩素が濃縮する現象が継続的に生じており、残留応力の高い溶接部近傍等で内面から塩素による粒内応力腐食割れが発生したものと推定された。特に、アニュラス入口部に設置した配管ヒータや保温材が、重水飛沫の乾燥・濃縮を促進させ貫通割れに至ったものと推定された。

ヒータで加温されたヘリウムにさらされるため、乾燥が促進され、溶接部近傍や曲げ加工部の残留応力がある箇所において、貫通割れが発生した。

- (1) 超音波探傷検査で割れが確認されたヘリウム冷却器出口部から原子炉格納容器内の4インチ配管部と予熱器出口部から再結合器までの配管全てを耐力腐食割れに優れたSUS316L製の配管に取替える。
- (2) アニュラス内のヘリウム循環系配管に取り付けられていた保温材と配管ヒータについては撤去する。また、オリフィス部下流側に溜まる凝縮水を連続的に排出させるための排水ラインを新設する。
- (3) なお、今回取替える範囲の配管の一部について、念のため次回計画停止時に超音波探傷検査により健全性を確認する。
