平成14年3月1日  
原子力安全対策課  
(13-91)  
<11時資料配付>

## 高浜発電所4号機の原子炉起動と調整運転開始について (第13回定期検査)

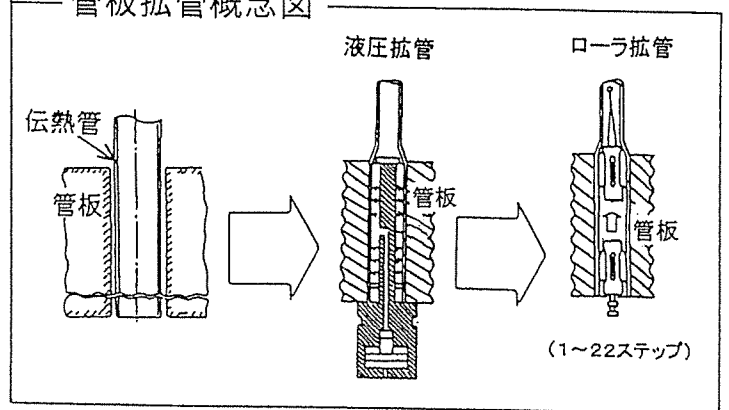
## 管板拡管概念図

蒸気発生器伝熱管の全数(既施栓管を除き 3 基で10, 100本)について、渦流探傷検査(ECT)を行った結果、A-蒸気発生器の伝熱管 1 本の高温側管板拡管部に、有意な欠陥信号が認められた。

原因については、高浜 3, 4 号機での過去の調査結果から、蒸気発生器製作時に伝熱管を管板部で拡管する際、伝熱管内面で局所的に大きな引張り応力が残留し、これと運転時の内圧とが相まって、伝熱管内面で応力腐食割れが発生したものと推定された。

外径：約22.2mm  
 厚さ：約 1.3mm  
 材質：インコネルTT600  
 (特殊熱処理材)

対策として、欠陥信号が認められた伝熱管 1 本は、閉止栓(機械式栓)を施工し、使用しないこととした。
