# 原子力発電所の運転および建設状況

原子力安全対策課 平成13年7月3日現在

## 美浜発電所2号機 B-主蒸気管からのわずかな蒸気漏れについて

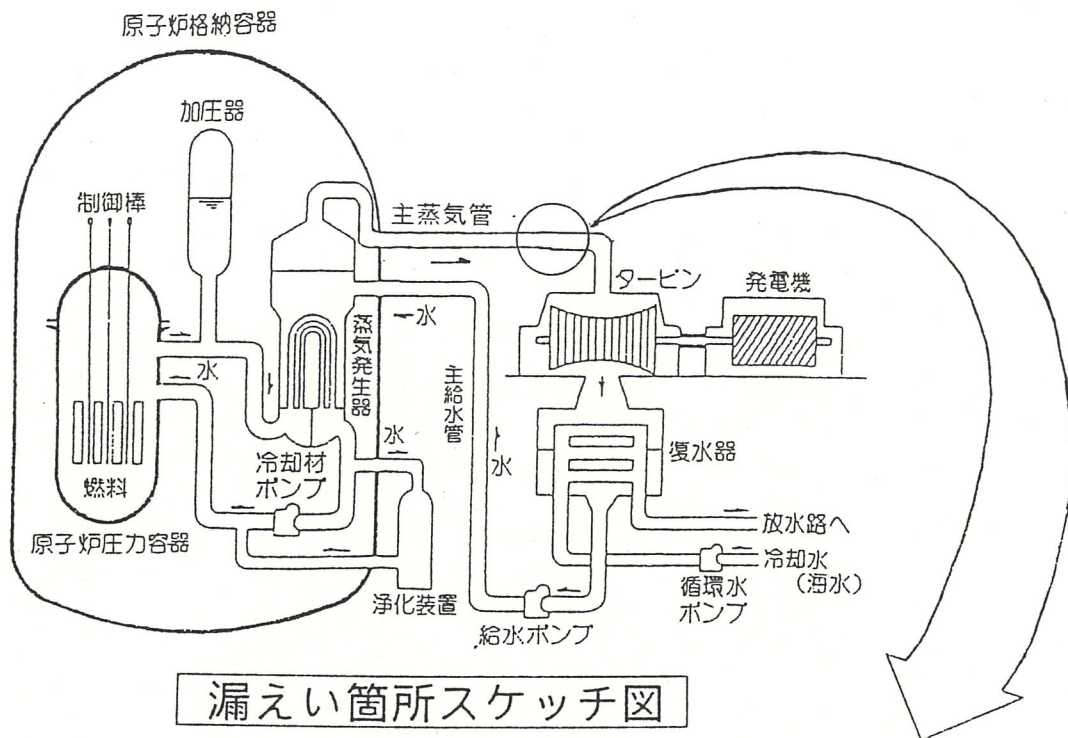
# 概略系統図

このため、当該主蒸気管について、保温材の一部を撤去し点検した結果、B-主蒸気管にある閉止栓管台溶接部の近傍から蒸気が漏れていることが確認された。このため、漏えい蒸気については専用治具にて飛散しないよう措置した。

漏えい箇所は、旧主蒸気水質管理用サンプリングノズル（サンプリングノズルは平成9年に取り外し、閉止栓に変更）を取り付けるための管台溶接部で、漏れ量は数cc/分と微小であり、管台近傍の主蒸気管肉厚測定で周囲に減肉等が認められないことから、次回定期検査までの間、充填材による補修工法を適用することが可能であると判断した。

6月14日、漏えい部を含む閉止管台全体を鋼製の閉止筒で覆い、これをクランプ（外枠）にて主蒸気管に固定した後、閉止筒内に充填材を注入・固化させ、漏れがないことを確認した。
