平成16年 6 月21日  
原子力安全対策課  
( 1 6 - 2 8 )  
<15時記者発表>

## 敦賀発電所 1 号機の原子炉自動停止について (原因と対策)

# タービン加減弁急速閉の原因調査概要

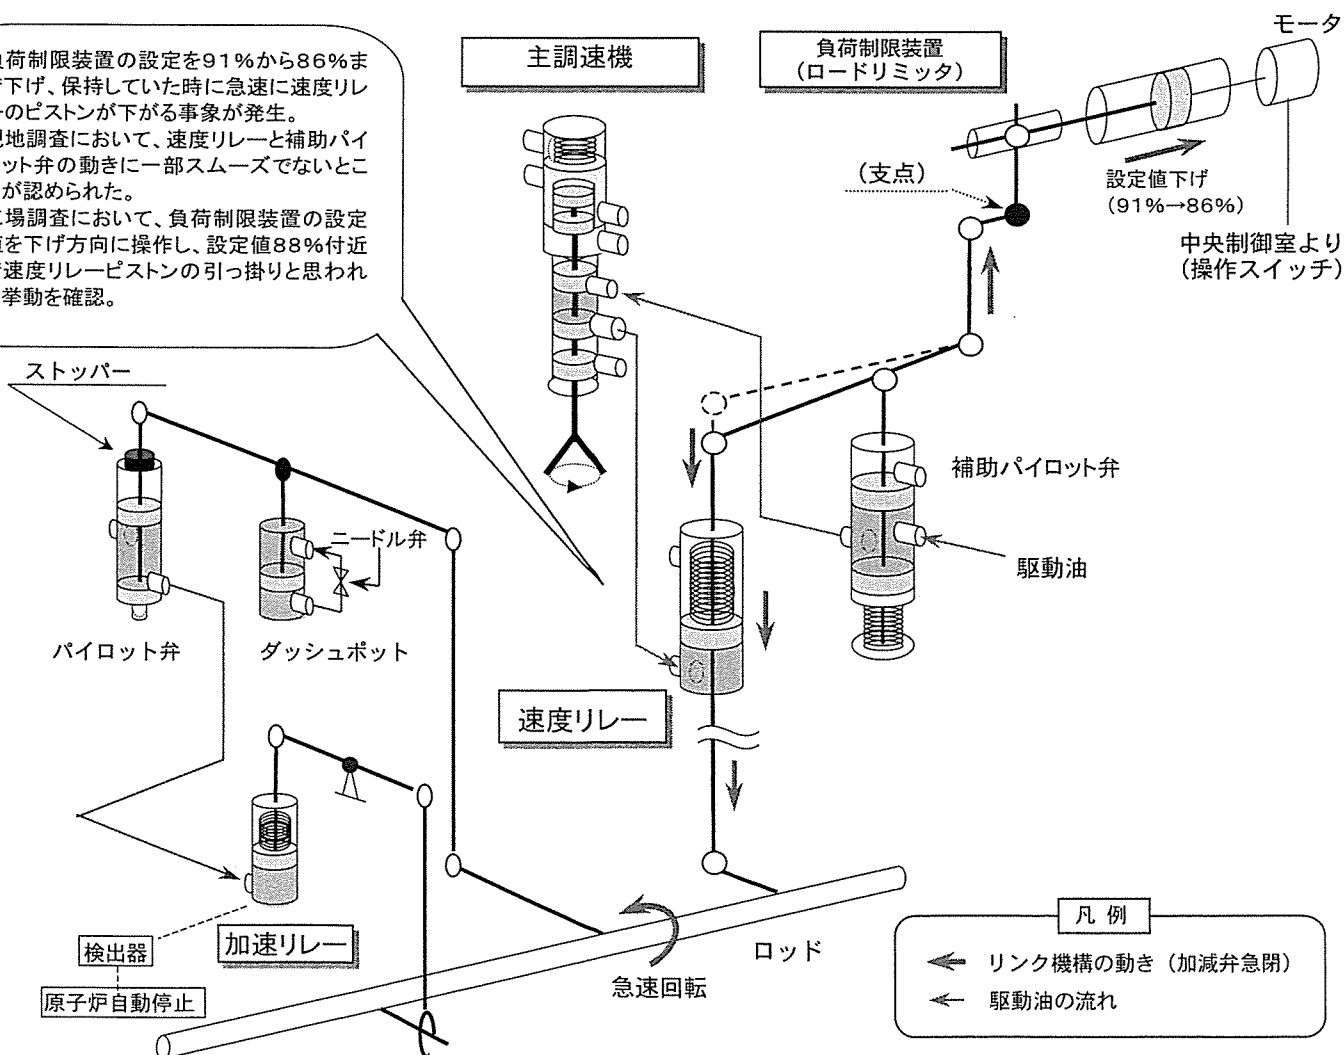
## 原因調査概要

速度リレーの動作試験の結果、負荷制限装置の設定値約88%付近で、ピストンの動きに引っかかりが生じ、円滑に動作しないことが確認された。

- ・ 負荷制限装置の設定を91%から86%まで下げ、保持していた時に急速に速度リレーのピストンが下がる事象が発生。
- ・ 現地調査において、速度リレーと補助パイロット弁の動きに一部スムーズでないところが認められた。
- ・ 工場調査において、負荷制限装置の設定値を下げ方向に操作し、設定値88%付近で速度リレーピストンの引っ掛りと思われる挙動を確認。

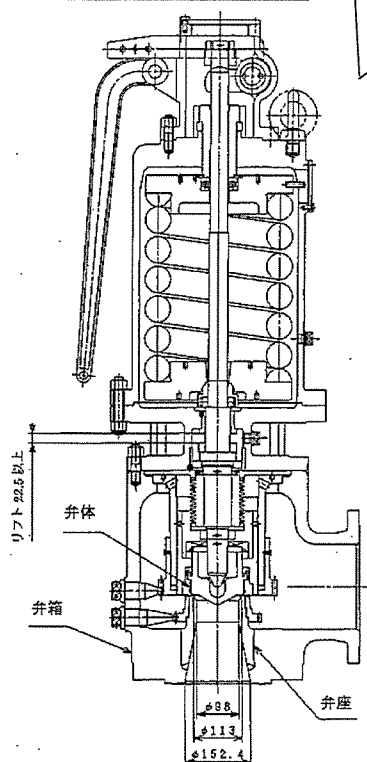
主蒸気安全弁構造図

また、停止後に、3台ある主蒸気安全弁のうちの1台（B号機）、および4台ある主蒸気逃がし安全弁のうち2台（AおよびB号機）で一時的にわずかなシートリーク（弁体と弁箱の隙間からの漏えい）が起きた可能性があることから、念のためこれらの弁について点検・手入れを実施した。

原子炉自動停止後、主蒸気安全弁（４Ｂ）及び主蒸気逃し安全弁（３Ａ、３Ｂ）で一時的にわずかなシートリークの可能性が認められたため、点検・手入れを行いました。

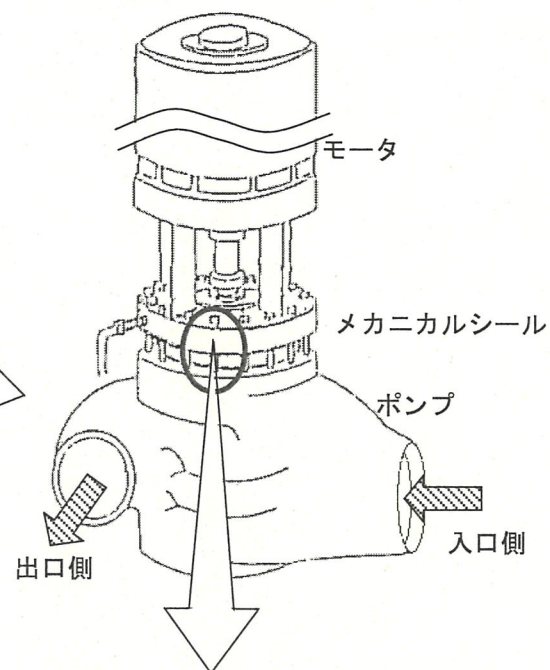
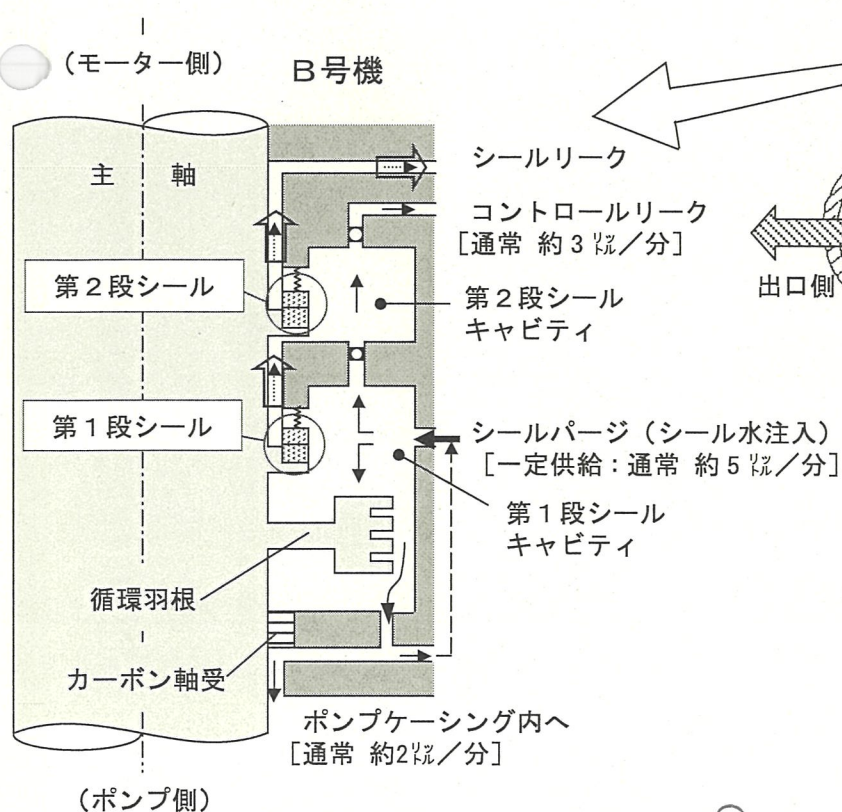
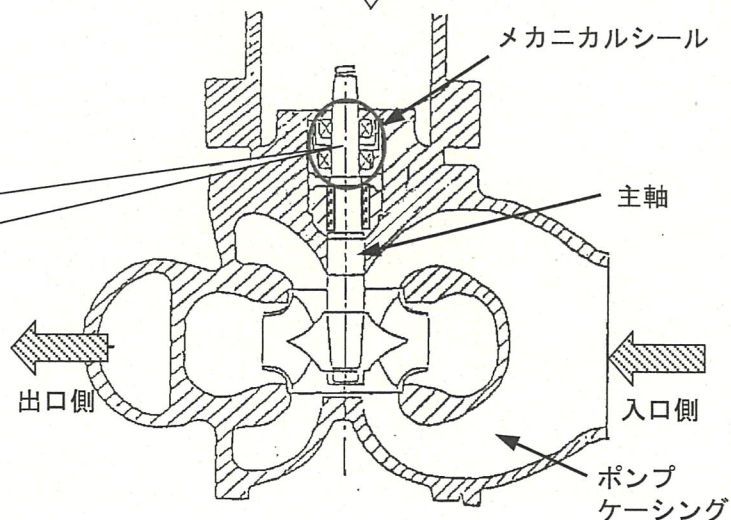
## 原子炉再循環ポンプメカニカルシール概略図

原子炉自動停止後の冷却操作中に原子炉再循環ポンプ(B号機)メカニカルシールにわずかなシールリークが認められたため、当該メカニカルシールを取り替えました。
