美浜発電所1号機の点検状況について  
(湿分分離加熱器ドレンタンク上部からのわずかな蒸気漏れに伴う出力抑制)

美浜発電所1号機の湿分分離加熱器ドレンタンク上部からのわずかな蒸気漏れについて

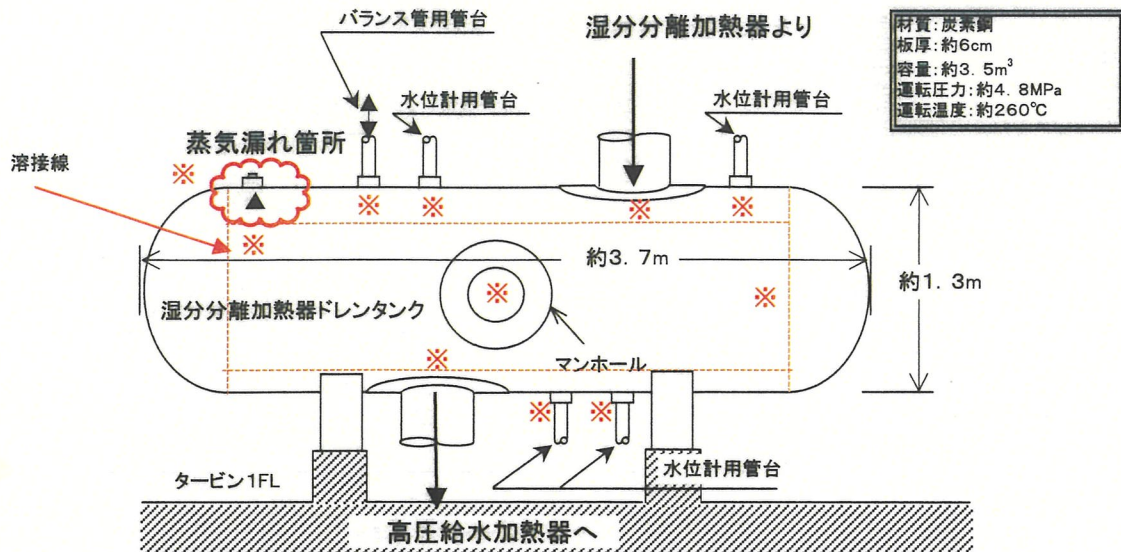
#### 蒸気漏れ箇所の保温取り外し状況

湿分分離加熱器ドレンタンクの保温材を取り外し、外観目視点検を行った結果、計器用取付管台の閉止栓の溶接部に、直径約1mmの微小な穴が2箇所認められた。

今後、当該管台部を切断し、詳細な調査を行う。
