令和7年7月23日
原子力安全対策課
(07-18)
<16時記者発表>

高浜発電所4号機の定期検査状況について (蒸気発生器伝熱管の渦流探傷検査結果等)

高浜発電所4号機のSG伝熱管のECT結果

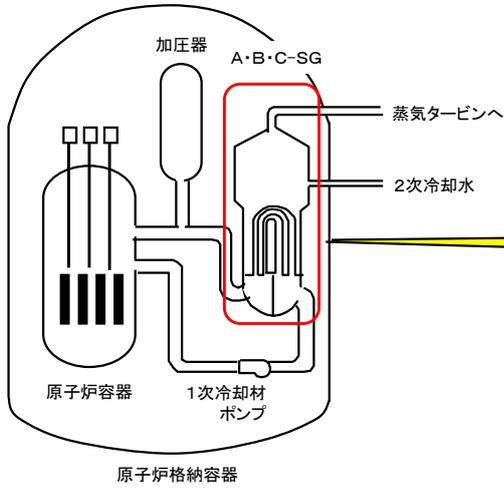
系統概要図

その結果、C-SGの伝熱管2本について、いずれも管支持板部付近に外面(2次側)からの減肉とみられる有意な信号指示^{※3}が認められた。また、A-SGの伝熱管1本およびC-SGの伝熱管1本の高温側管板上部に内面(1次側)からの割れとみられる有意な信号指示が認められた。

発生箇所

なお、有意な信号指示が認められた伝熱管4本については、高温側および低温側管板部で施栓し、使用しないこととする。

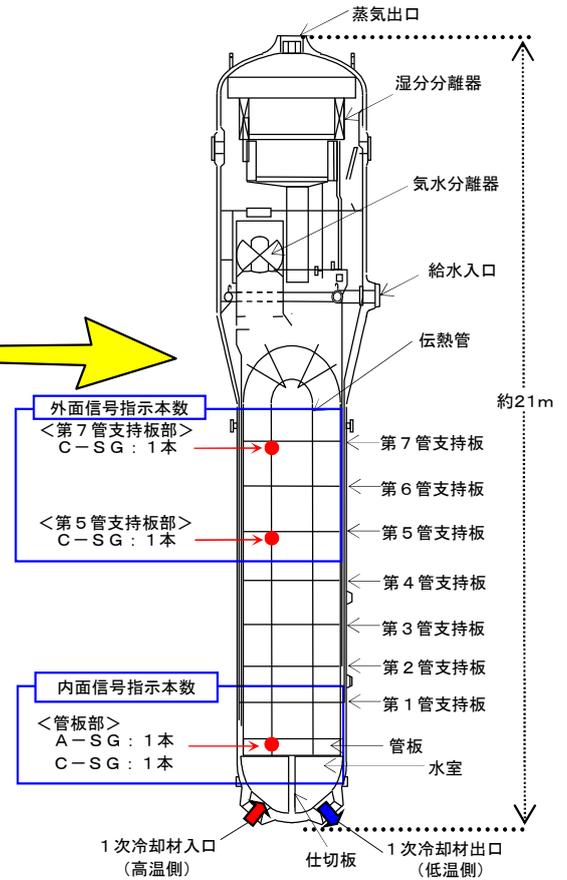
SGの概要図

伝熱管の外面減肉については、平成30年以降、高浜発電所3号機および4号機の定期検査においても同様の事例が発生しており、原因はスケール^{※4}による摩耗減肉と推定している。

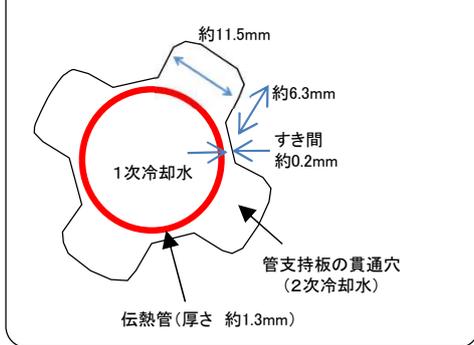
伝熱管の拡大平面図

<第5管支持板部>
有意な信号
指示管
(X76-Y5)

<第7管支持板部>
有意な信号
指示管
(X57-Y23)

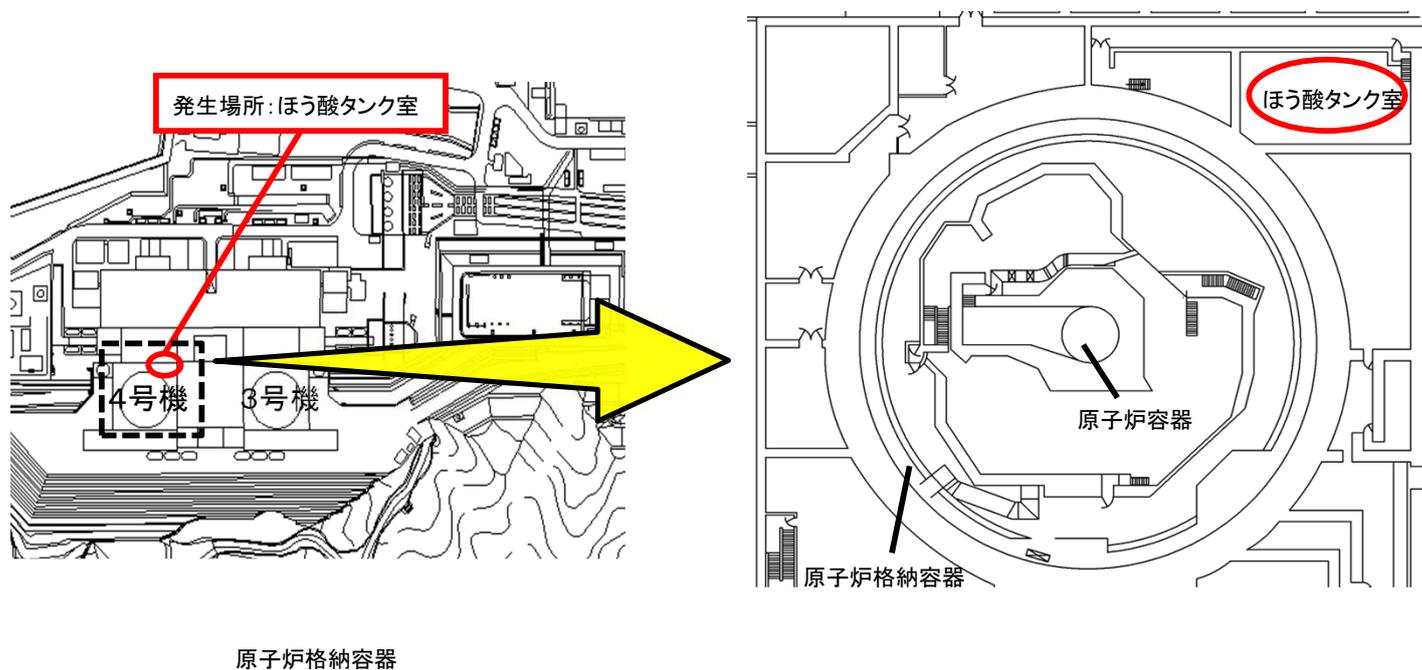
発生場所

原子炉補助建屋（管理区域内）において、7月21日11時00分頃、Aほう酸タンク※内に設置していた足場の解体作業中の作業員が、高さ約1.5mの足場板に腰かけ、タンク床面に降りようとした際、右手で掴んでいた足場材（単管）の接続金物が緩んでいたため単管が外れ、体勢を崩し前かがみで転倒した。

その際、右脇腹を打ち付けたが、特に痛みを感じなかったため作業を継続していた。しかし、翌日7月22日に右脇腹に痛みを感じたことから病院で診察を受けた結果、約1～2週間の入院加療を要すると診断された。

今後、原因について調査を行う。
