令和 7 年 9 月 1 日  
原子力安全対策課  
( 0 7 - 2 2 )  
<15 時記者発表>

## 高浜発電所 4 号機の定期検査状況について (蒸気発生器伝熱管の損傷に関する原子炉施設故障等報告書の提出)

## 高浜発電所4号機のECT信号指示管位置図

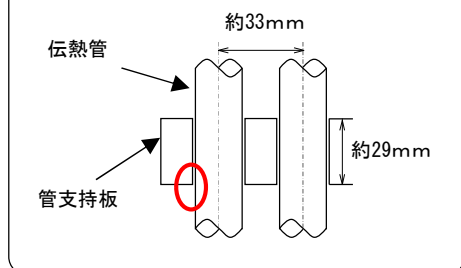
第5および第7管支持板部  
信号指示箇所拡大断面図

その結果、C-SG の伝熱管 2 本について、いずれも管支持板部付近に外面（2 次側）からの減肉とみられる有意な信号指示<sup>※3</sup>が認められた。また、A-SG の伝熱管 1 本および C-SG の伝熱管 1 本の高温側管板上部に内面（1 次側）からの割れとみられる有意な信号指示が認められた。

伝熱管の外面減肉が認められた原因は、これまでと同様に過去に 2 次系給水系統から S G 器内に持ち込まれた鉄分により伝熱管表面に生成された稠密なスケールが、プラント起動や運転に伴い一部が剥離し、管支持板下面に留まり、そのスケールに伝熱管が繰り返し接触したことで発生した摩耗減肉と推定した。

きずが認められた伝熱管4本については、高温側および低温側管板部で施栓し、使用しないこととする。

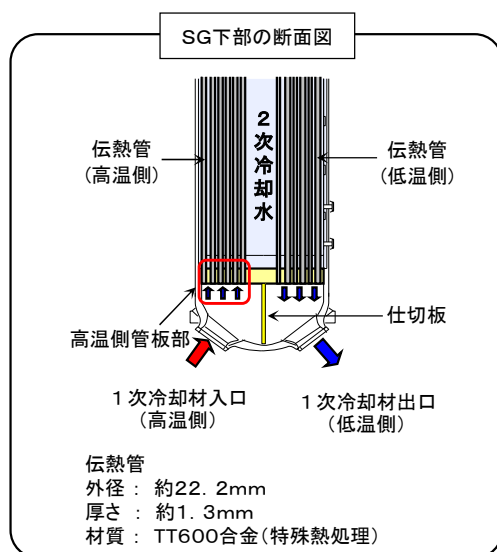
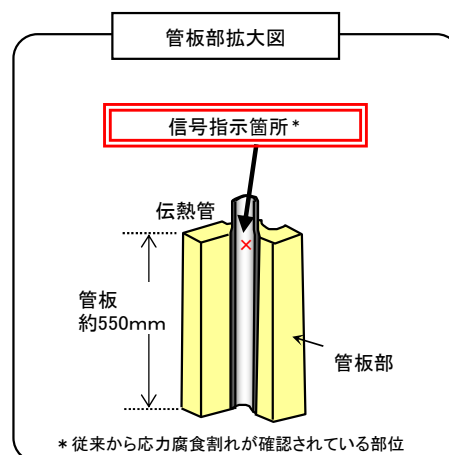
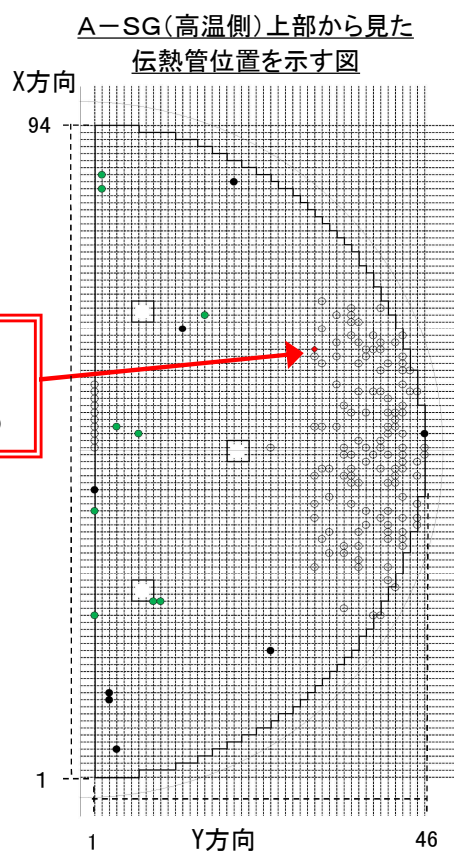
- : 今回外面減肉指示が認められた位置 ( 2本 )
- ◆ : 今回内面に指示が認められた位置 ( 1本 )
- : 既施栓管(外面減肉) ( 13本 )
- : 既施栓管(拡管部応力腐食割れ) ( 13本 )
- : 既施栓管(拡管部応力腐食割れ以外) ( 110本 )

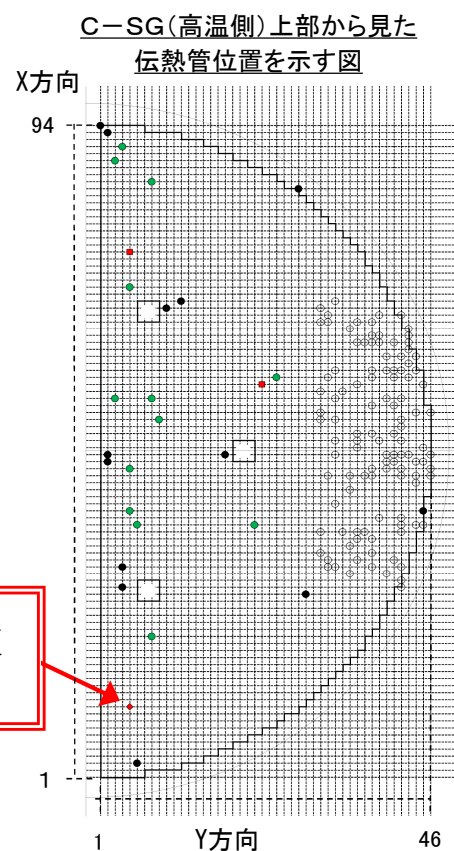
- : 今回外面減肉指示が認められた位置 ( 2本)
- ◆ : 今回内面に指示が認められた位置 ( 1本)
- : 既施栓管(外面減肉) ( 13本)
- : 既施栓管(拡管部応力腐食割れ) ( 13本)
- : 既施栓管(拡管部応力腐食割れ以外) (110本)

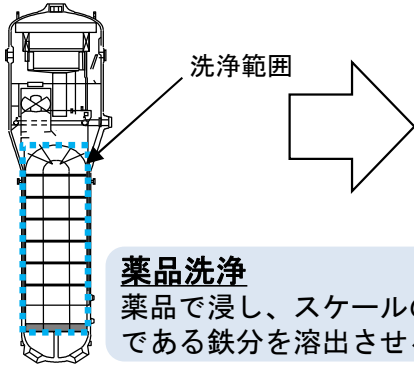
| | 高浜3号機※ | 高浜4号機※ | 備考 |
|---|---|---|---|
| 2020年 | 第24回<br>(2本) | 第23回<br>[写真1]<br>(4本) | ○薬品洗浄(3号機:第24、25回、4号機:第23、24回)<br>＜目的＞スケールの脆弱化<br><br>薬品洗浄<br>薬品で浸し、スケールの主成分である鉄分を溶出させる |

第23回、24回定期検査で薬品洗浄(伝熱管群部分をエチレンジアミン四酢酸溶液で浸し、スケールの主成分である鉄分を溶出させるもの)を実施し、蒸気発生器器内に存在するスケールの脆弱化を図った。

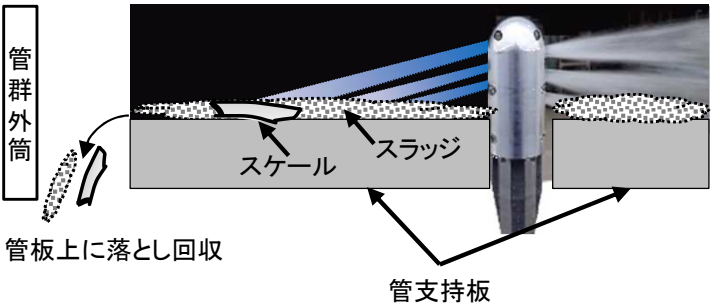
| | 高浜3号機※ | 高浜4号機※ | 備考 |
|---|---|---|---|
| 2022年 | 第25回<br>(3本) | 第24回<br>(12本) | ○小型高圧洗浄装置による洗浄(3号機:第25回以降、4号機:第24回以降)<br>＜目的＞管板、管支持板上面のスケール除去等<br>＜イメージ＞<br> |

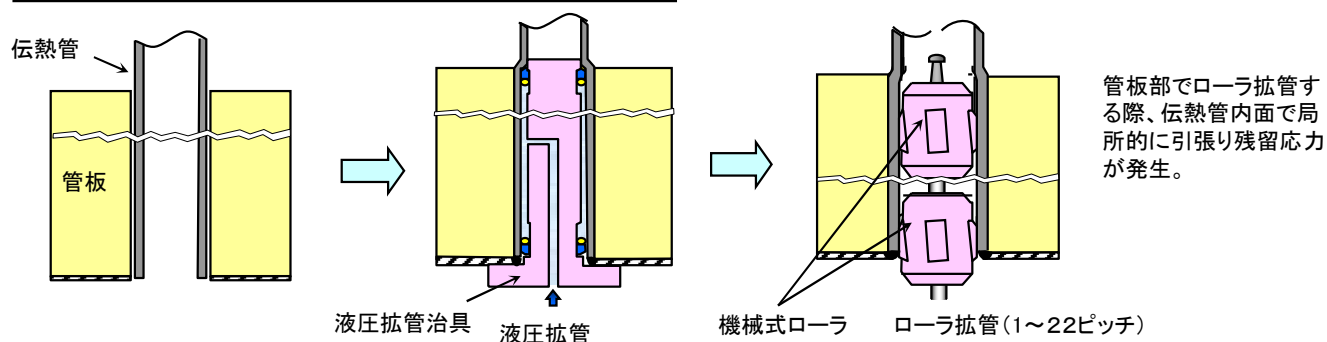
### 蒸気発生器製造時の管板部の伝熱管拡管方法

その原因は、SG 製造時に伝熱管内面からローラ拡管を実施した際に伝熱管内面に局所的に生じた引張り残留応力と運転時の内圧および温度環境が相まって生じた応力腐食割れであると推定している。

原因は、蒸気発生器製造時に伝熱管内面のローラ拡管の際に生じた引張り残留応力と運転時の内圧および温度環境が相まって生じる応力腐食割れ(既往知見)であると推定。
