令和8年5月12日
原子力安全対策課
(08-11)
<15時記者発表>

美浜発電所3号機の原子炉手動停止について (高圧タービン周辺からの蒸気漏れの調査状況)

美浜発電所3号機 高圧タービンからの蒸気漏れに関する調査状況

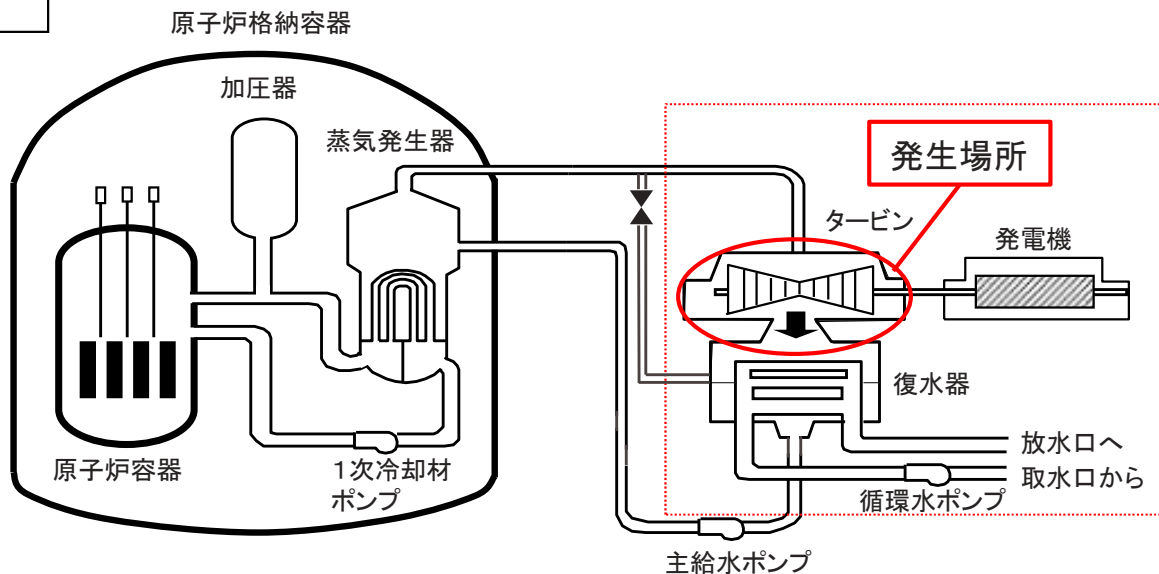
発生場所

運転員からの聞き取りにより、高圧タービンの中央付近からの蒸気漏れを確認したことや警報発信時のパラメータを確認した結果、車室下部の温度に変化はなく、上部の温度が低下していることから、高圧タービン車室^{※2}上部からの漏れと推定した。

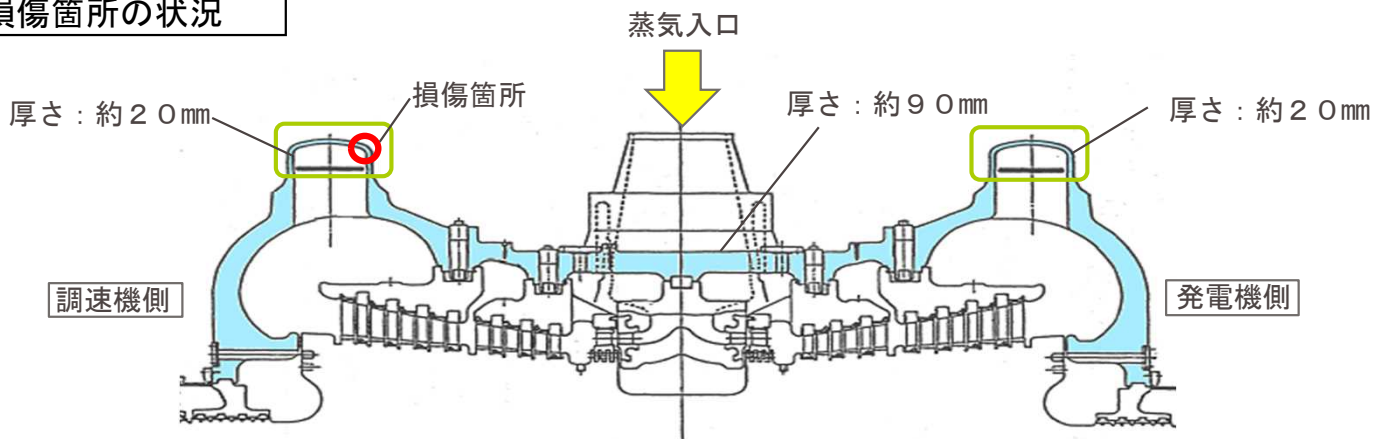
損傷箇所の状態

車室上部を中心に、外面から目視点検を実施した結果、2つある上部車室閉止キャップのうち、調速機側のキャップ(以下、当該閉止キャップ)の母材に縦約1cm、横約8cmの損傷があることを確認した。

当該閉止キャップについて、超音波による肉厚測定を実施した結果、損傷箇所を中心に周辺の厚さよりも薄くなっており、最も薄い箇所は約1mmとなっていた。

当該部を切り出して工場に搬送し、当該閉止キャップの破面観察等の詳細な原因調査を実施する。それらの結果も踏まえ、対策を検討していく。
