令和8年6月19日
原子力安全対策課
(08-18)
<16時記者発表>

美浜発電所3号機の原子炉手動停止について (高圧タービン周辺からの蒸気漏れに関する原子炉施設故障等報告書の提出)

美浜発電所3号機 高圧タービン周辺からの蒸気漏れに関する原因と対策

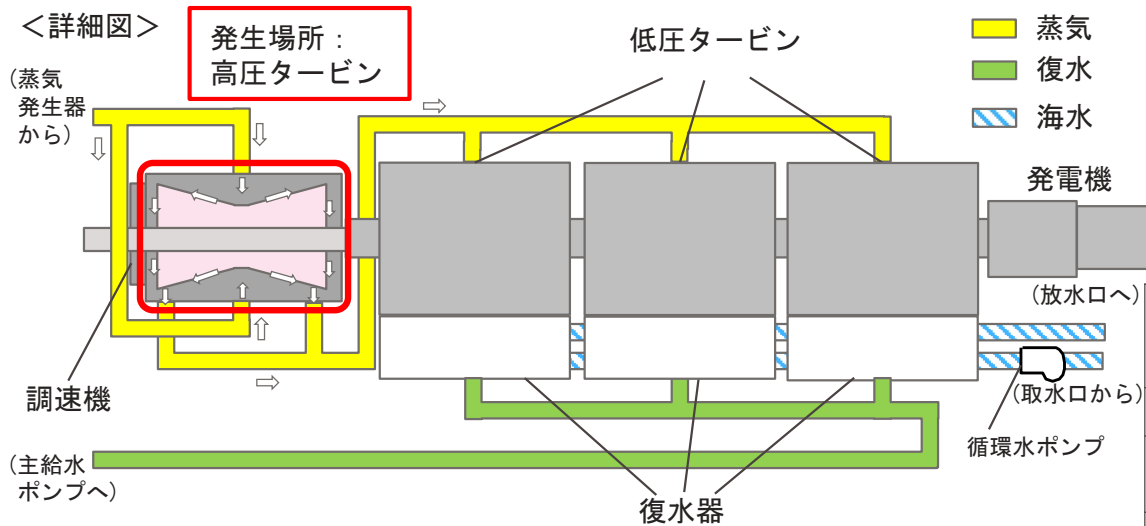
<詳細図>

その後、蒸気漏れ箇所の特定のため、高圧タービン車室^{*2}の上部を中心に外面から目視点検した結果、2つある上部車室閉止キャップのうち、调速機側の閉止キャップ(以下、当該閉止キャップ)の母材に縦約1cm、横約8cmの損傷があることを確認した。

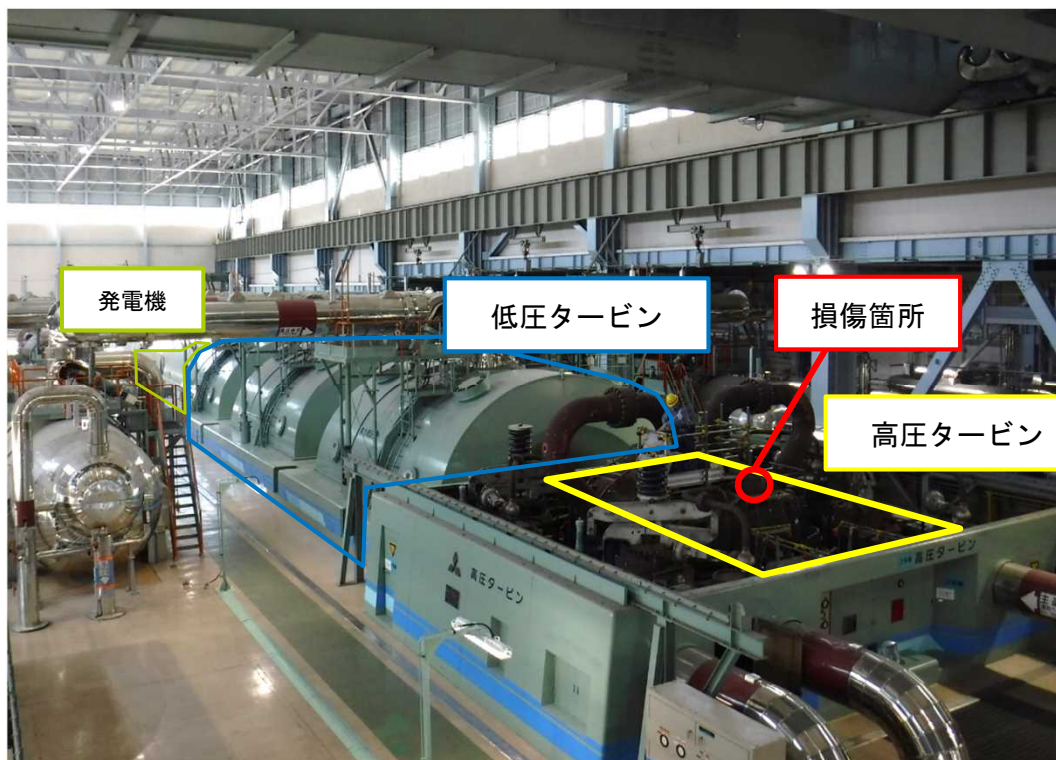
<現地写真>

美浜発電所3号機(加圧水型軽水炉:定格電気出力82.6万kW)は、定格熱出力一定運転中の令和8年5月8日4時08分に「高圧車室上下部メタル温度差大(一側)」^{*1}の警報が発信した。4時10分頃に中央制御室において、運転員が高圧タービン周辺より蒸気が漏れていることをタービン建屋内の監視カメラで確認したことから、4時24分に原子炉を手動停止し、4時43分に蒸気の漏れが停止していることを確認した。

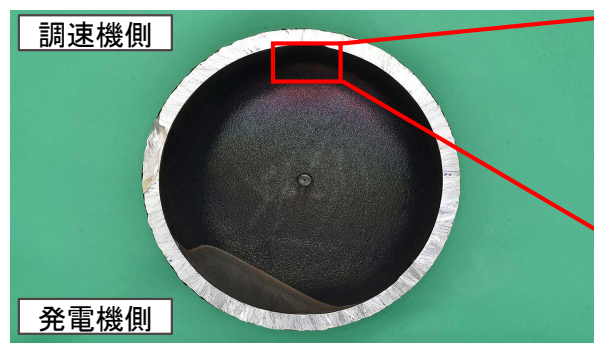
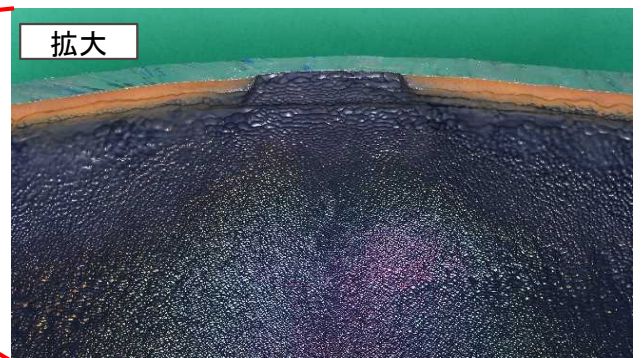
●発電機側閉止キャップ（参考）

- ・高圧タービン車室内の内面には、広範囲にクレーター状の減肉やその周辺に表面荒れが確認されていた。このうち、クレーター状の減肉については、幅や深さを測定した上で、有意な腐食かどうかを評価し、スケッチとして記録していた。
- ・当該閉止キャップおよび発電機側閉止キャップの内面には、表面荒れがあり、その状態が第 8 回定期検査のころから継続していることを把握していた。
- ・閉止キャップ内面の表面荒れをスケッチしなかった理由は、閉止キャップ内面では、高圧タービン車室内面で確認されているようなクレーター状の減肉は確認されておらず、表面荒れは減肉が進行している状態と考えていなかったためである。

- ・上部車室閉止キャップ（発電機側、调速機側）について、内面にステンレス加工を施し、耐腐食性を向上させた閉止キャップに交換する。
また、今後は、閉止キャップを高圧タービン車室内面とは別の管理対象とした上で、目視点検の記録を画像でも保存するなど、減肉状態を把握・判断できるようにする。
- ・目視点検の着眼点などを整理したガイドラインを制定するとともに、工事担当者を対象に、本事例を題材として、教育（事例研修）を実施する。
- ・今回の事例を踏まえ、美浜発電所3号機、高浜発電所1～4号機、大飯発電所3、4号機における高温・高圧の蒸気や水が流れるすべての機器を対象に、保全が適切に実施されていることを改めて確認する。
