令和 8 年 10 月 2 日  
原子力安全対策課  
( 0 8 - 3 4 )  
<16 時記者発表>

**美浜発電所 3 号機の原子炉手動停止について**  
**(調整運転中における 6 A 高圧給水加熱器常用水位制御弁出口配管ベントライン**  
**からの水の滴下に関する原因と対策)**

# 美浜発電所3号機 調整運転中における6A高圧給水加熱器常用水位制御弁 出口配管ベントラインからの水の滴下に関する原因と対策

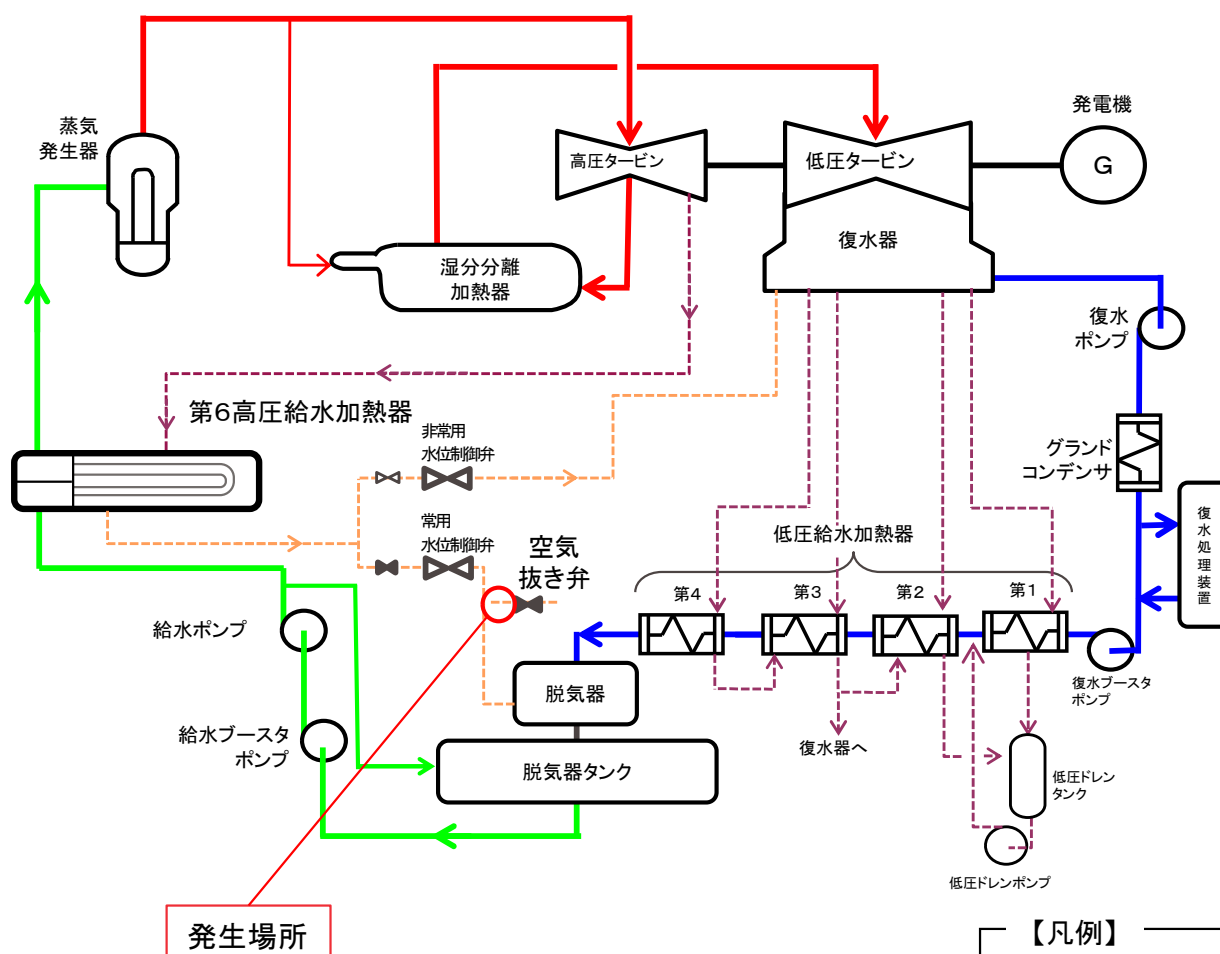
### <詳細図>

その後、ベントライン（母管から空気抜き弁までの配管）（以下、当該配管）の外装板（以下、カバー）と保温材を取り外し、外面観察した結果、母管との接続部から約 20cm 離れた位置（炭素鋼箇所）に縦約 14mm、横約 4 mm の貫通穴およびその周辺に腐食があることを確認した。

また、当該配管のカバーの施工状況を確認した結果、貫通穴の直上にある配管の曲がり部を覆うカバー（以下、当該カバー）が上下逆に取り付けられており、当該カバーの合わせ面から雨水が浸入する状態であったと推定した。

損傷箇所の復旧にあたっては、ステンレス鋼製の配管に取り替える予定である。  
なお、本事象による環境への放射能の影響はない。

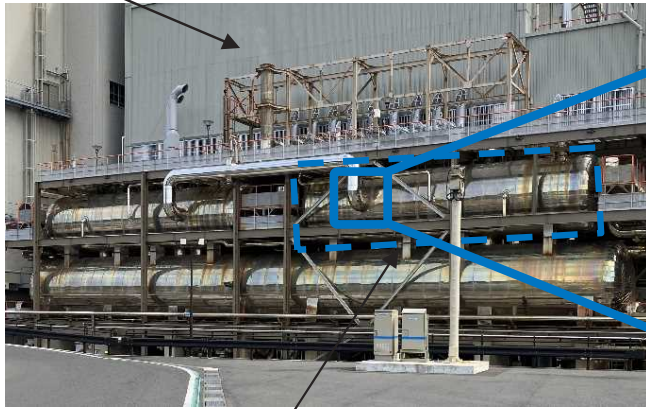
<現地写真、概要図>

美浜発電所 3 号機（加圧水型軽水炉：定格電気出力 82.6 万 kW）は、令和 8 年 6 月 16 日から第 29 回定期検査中であり、9 月 15 日より調整運転を開始し、電気出力 50%のところ、9 月 17 日 15 時 45 分頃に出力上昇に伴う機器点検を行っていた関西電力の作業担当者が、屋外に設置されている 6 A 高圧給水加熱器<sup>※1</sup>常用水位制御弁出口配管（以下、母管）の空気抜き弁周辺の保温材からの水の滴下（3 滴／秒）を確認した。
