美浜、大飯、高浜発電所の 運転、廃止措置状況について

2022年10月18日

2. 至近のトラブル

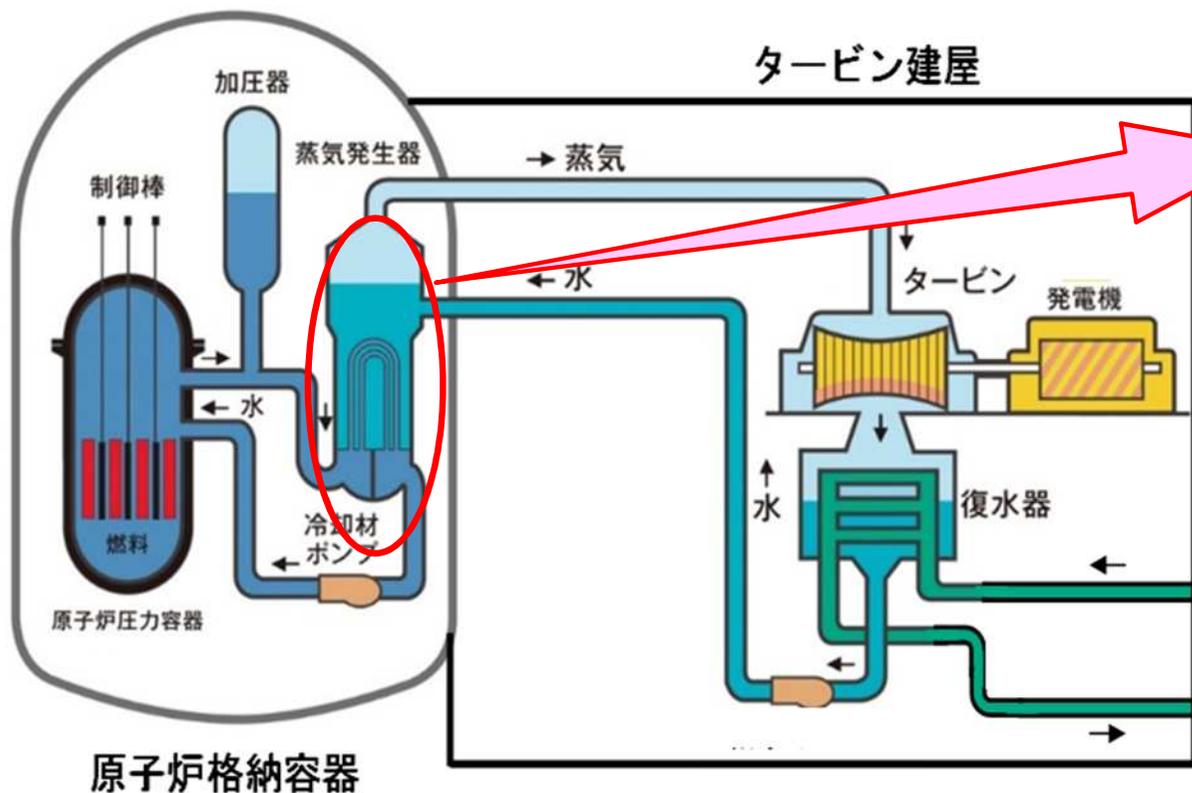
- 高浜3号機では、前々回および前回の定期検査において、SGの伝熱管に外面からの減肉信号指示が認められており、至近の第25回定期検査においても、3本の伝熱管に外面からの減肉信号指示が認められた。
- また、高浜発電所4号機でも同様の事象が発生しており、2022年6月から実施している第24回定期検査においても、12本の伝熱管に外面からの減肉信号が認められている。

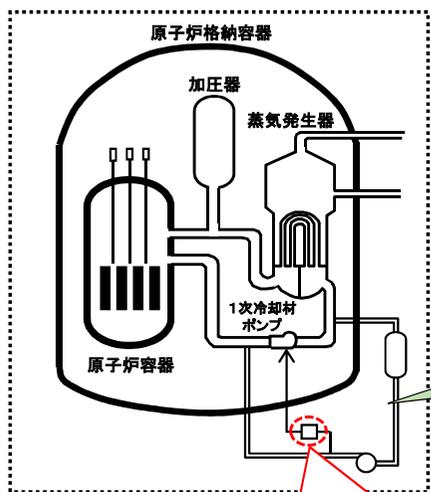
水漏れ発生
(A封水注入フィルタ蓋フランジ部)

- 8月1日10時57分に「封水注入流量低」警報が発信、現場を確認した結果、原子炉補助建屋内の封水注入フィルタ室付近の床面に、約10m×約1m×約1mmの水溜まりを発見したため、封水注入フィルタを使用していたA系統からB系統に切り替え、漏えいは停止。
- 漏えい水は原子炉補助建屋サンプに回収（約7m³）し、建屋外部への漏えいはなし。（放射エネルギーは約2.2×10⁶Bqと推定）

- 漏えいのあった当該フランジ部は、前回定期検査でのフィルタ取替工事において、本来のトルク値より低い値でボルトが締め付けられていた。
- トルク値が低かった原因は、協力会社の作業員が、作業要領を作成するにあたり、工事計画書に記載されているトルク値の判定基準を引用すべきところ、協力会社作業員のパソコンに保存されていた誤ったトルク値の判定基準を引用したことによるものであった。
- その後のプラントの運転等に伴う系統圧力により、当該フランジ部の漏れ止め用のOリングが徐々に外側に押し出され、破断し、漏えいが発生したものと推定した。

- 契約と発注を別に行う工事について、当社は従来の工事計画書の承認に加え、作業要領を工事実施前に確認する運用とした。
- 協力会社に対して、速やかに本事象を周知し、新たな運用の徹底を図った。さらに、中長期的には、定期検査ごとの説明会など、当社が協力会社に行う教育の場を通じて、ルールの遵守等について周知を図る。
- 漏えい防止および機器の動作不良防止の観点から、起動時の現場点検を強化して実施した。

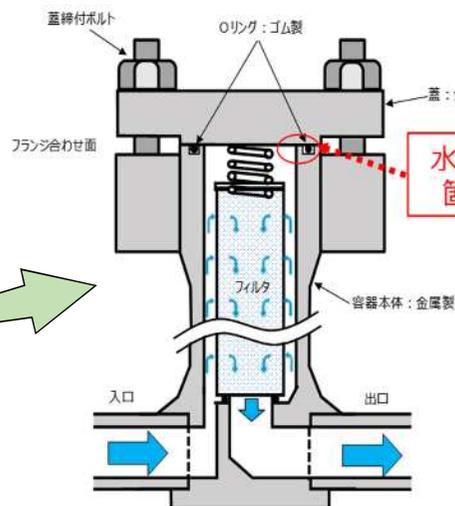
水漏れ箇所

Oリングがフランジの周方向約4分の1の範囲で端面からはみ出しており、一部が破断

ボルトを締付工具により確認したところ、締付力が規定値よりも不足していた

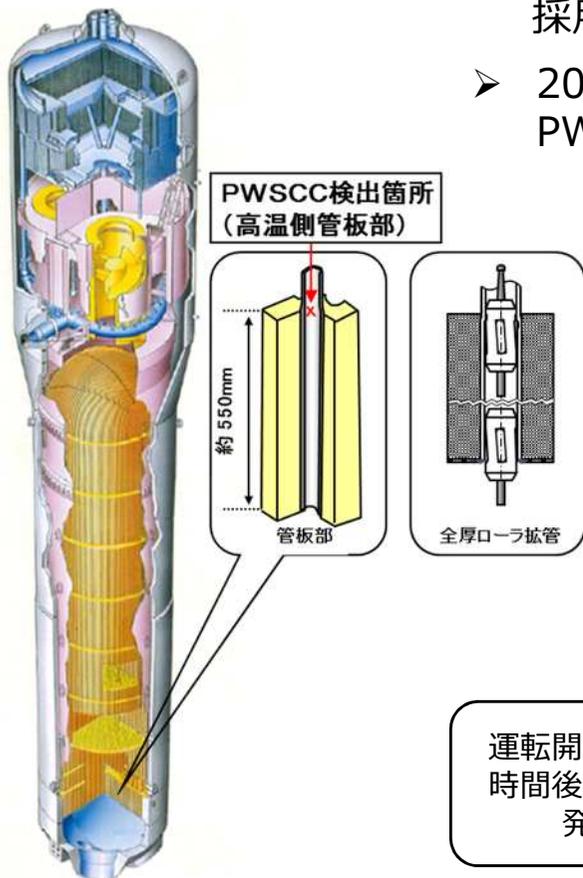
- 高浜3,4号機 蒸気発生器については、PWSCC感受性のあるTT600合金伝熱管を採用しており、全厚ローラ拡管による残留応力等に起因するPWSCCが発生している。
- 2001年度に応力改善対策（ショットピーニング）を実施し、対策後、直近数年間はPWSCCを検出していなかったが、近年新たにPWSCCが検出されている。

2022.9.22 高浜3,4号機の蒸気発生器取替え検討を開始
