# 美浜、大飯、高浜発電所の 運転状況等について

2023年 11月 6日

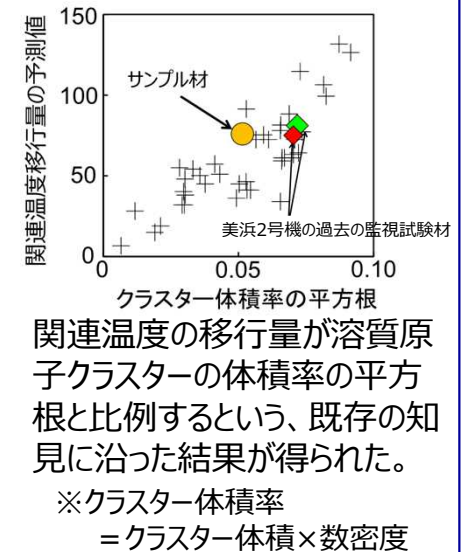
### アトムマップ（銅）

原子炉容器サンプル材から得られた試験片を用いてマイクロ観察試験を実施した。照射により生じる溶質原子クラスタについて調査した結果、過去の監視試験片でのマイクロ観察結果と同等であることを確認。

- 原子炉容器サンプル材のマイクロ組織観察の結果、過去の監視試験片から得られた結果と同等であった。実機の脆化状況を監視試験片により予測するという既存の枠組みの妥当性を示す知見が得られた。
- 当該成果は学会（2023春の原子力学会等）を通じて公開している。

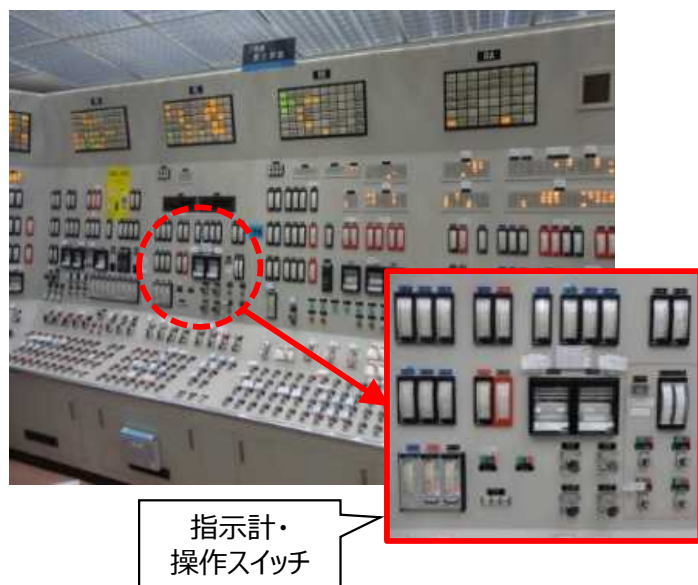
取替前（アナログ式）

- 指示計等の保守性向上※の観点から、中央制御盤全体をアナログ式から最新のデジタル式の操作・監視盤に取替えを行い、ディスプレイ（タッチパネル）や大型表示装置での操作や監視をできるように変更  
※取替前の中央制御盤に取り付けられていた指示計等の多くが製造中止となっており、継続的な保守に支障をきたしているため。
- また、中央制御盤に接続されている原子炉保護装置等についても、電子部品が製造中止になったことから、今後の保守性を考慮し、最新設計のものに取替え

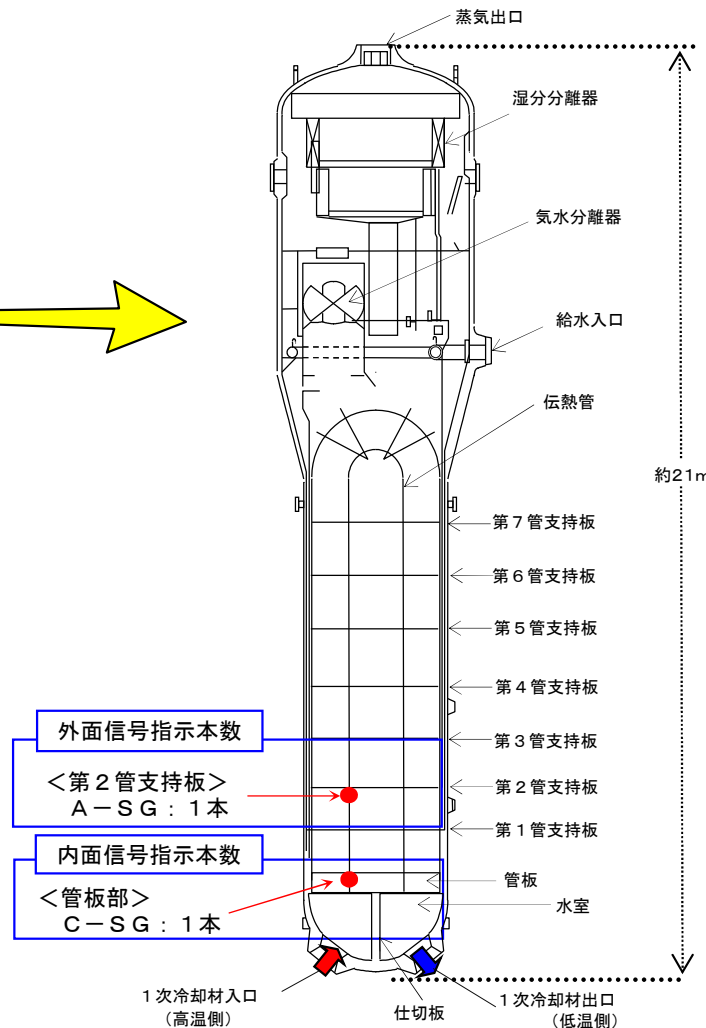
蒸気発生器の概要図

高浜発電所3号機の第26回定期検査において、3台（A,B,C）ある蒸気発生器（以下、SG）の伝熱管全数について渦流探傷検査を実施した結果、A-SGの伝熱管1本の高温側第2管支持板部付近に外面（2次側）からの減肉とみられる有意な信号指示が認められた。また、C-SGの伝熱管1本の高温側管板上部に内面（1次側）からの割れとみられる有意な信号指示が認められた。

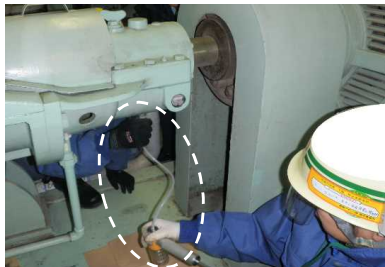
【軸受部の振動確認の例】

- ① 保全周期を超え最適保全までの状態監視データの取得  
(診断関連性イメージ図①の範囲)
  - ・ 循環水ポンプ潤滑水ポンプモータの軸受部で最適保全(延長)までのデータ取得
  - ・ 成果：最適保全までの有効なデータが取得できた
  - ・ 課題：データ取得機種が1機器のみであり拡充が必要
- ② 注意期間から異常期間の状態監視データの取得  
(診断関連性イメージ図②の範囲)
  - ・ 格納容器送気ファンの軸受部で異常の兆候発生から故障までのデータ取得
  - ・ 成果：故障までの有効なデータが取得できた
  - ・ 課題：異常の兆候発生から故障までの期間が短く頻繁なモニタリングが必要
