美浜、大飯、高浜発電所の 運転状況等について

2024年 2月 27日

3. 至近に発生したトラブルの概要 (高浜1号機 B給水ブースタポンプ入口配管からの蒸気漏れ (事象概要))

3. 至近に発生したトラブルの概要 (高浜4号機 蒸気発生器伝熱管損傷 (渦流探傷検査結果))

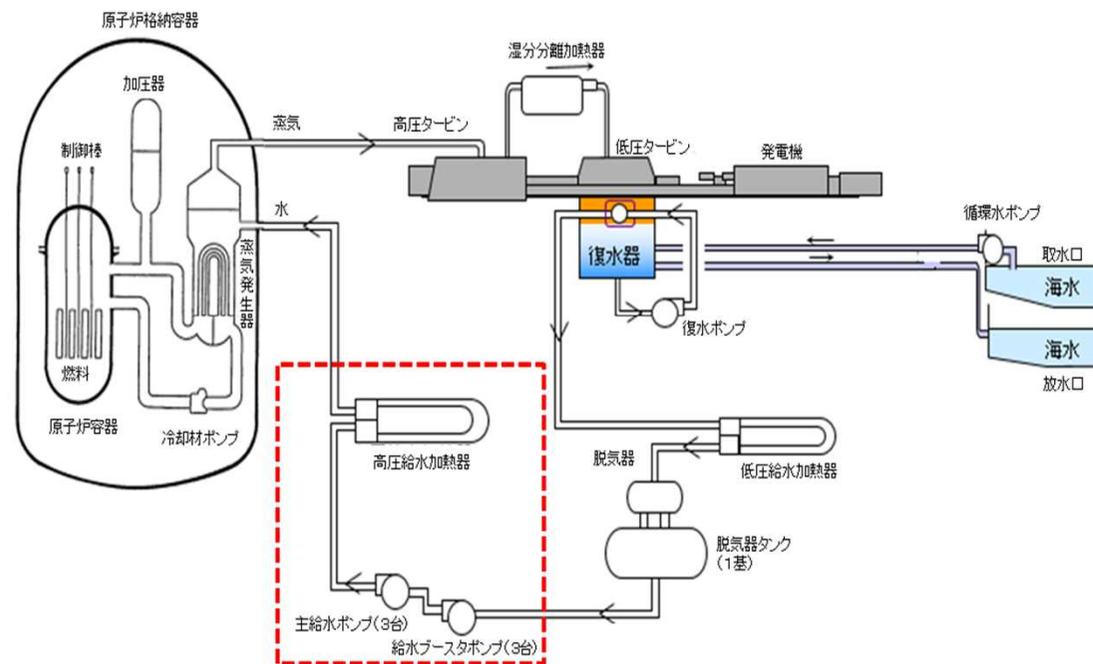
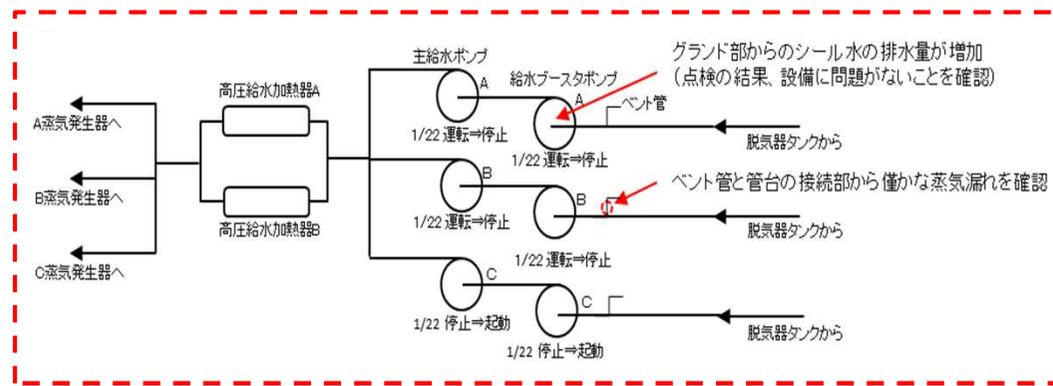
<系統概略図>

- 1月21日、B給水ブースタポンプ (以下、ポンプ) 入口配管 (2次系) の一部から僅かな蒸気漏れを確認したため、待機中のCポンプを起動したうえで、Bポンプを停止した。その後、Aポンプのグランド部からの排水量が通常よりも多いことを確認したため、電気出力を40%にした上でAポンプを停止し、点検・調査を実施した。
- 現場確認の結果、Bポンプ入口配管のベント管の管台付け根付近からの漏えいであったことから、浸透探傷試験を実施したところ、管台溶接部に沿った浸透指示模様が認められた。このため、当該部を切り出し、破面観察等の調査を実施するためにメーカ工場に搬送した。
- Aポンプについては、グランド部を点検した結果、異常は認められなかった。 ⇒ **参考1**

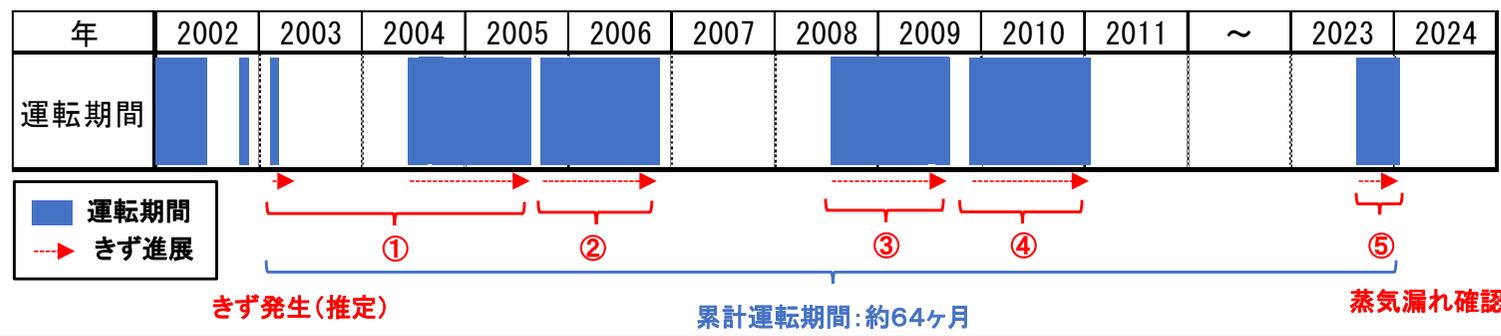
<B給水ブースタポンプの運転履歴>

- 当該バント管上部の架台梁は、第21回定期検査直前（2002年11月）のプラント運転中に、入口配管の振動測定を実施するため、一時的に取り外していたことを確認
- 取り外した架台梁の復旧時、ボルト穴の数mmの調整代により、取外し前より僅かに下方に設置されたと推定

- 運転に伴う熱伸びによりベント管頂部と架台梁が接触し、ベント管付け根部に曲げ応力が作用、さらにベント管頂部が拘束された状態でポンプ運転による機械振動が加わり、疲労限度を超え外面にきずが発生、内面に向け進展し、蒸気漏えいに至ったと推定
- 過去のBポンプ運転履歴の調査結果、振動測定に伴う上部の架台梁復旧後の第21回定期検査(2002年11月)以降、6サイクル運転しており、破面観察の結果等も踏まえると、きずは第21回定期検査終了後のプラント運転時に発生したと推定

- 損傷したベント管を新品に取り替えるとともに、入口配管等の熱伸びが発生しても接触しないよう架台梁の形状を変更
- 発電所内で工事を実施した際は、高温状態の配管等が熱伸びで周辺機器と接触していないか、工事完了後に確認する旨を社内マニュアルに反映

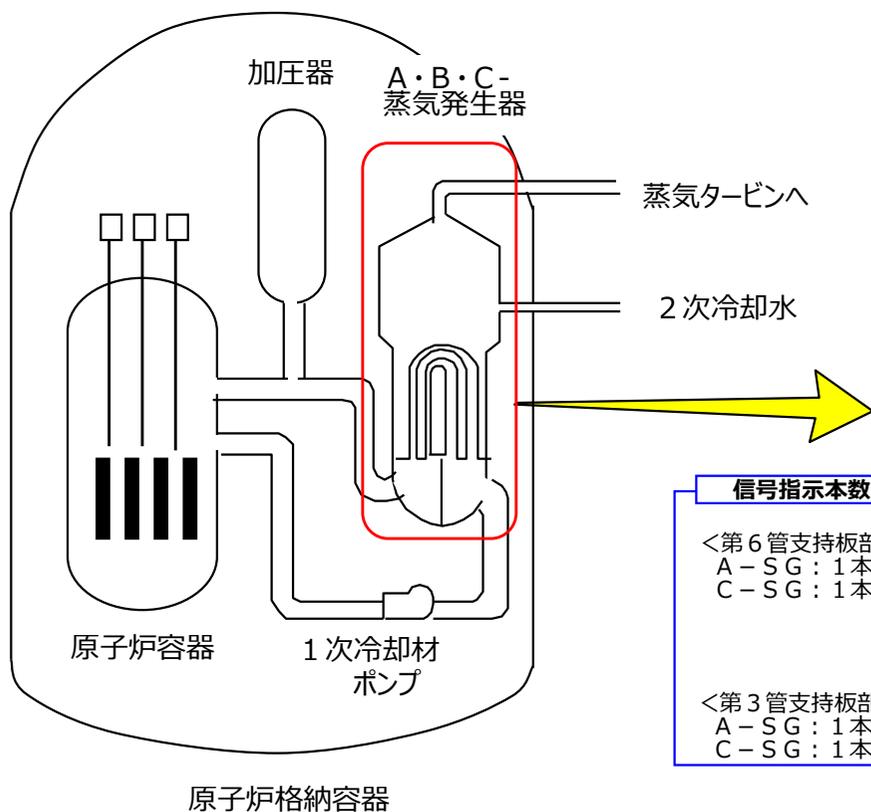
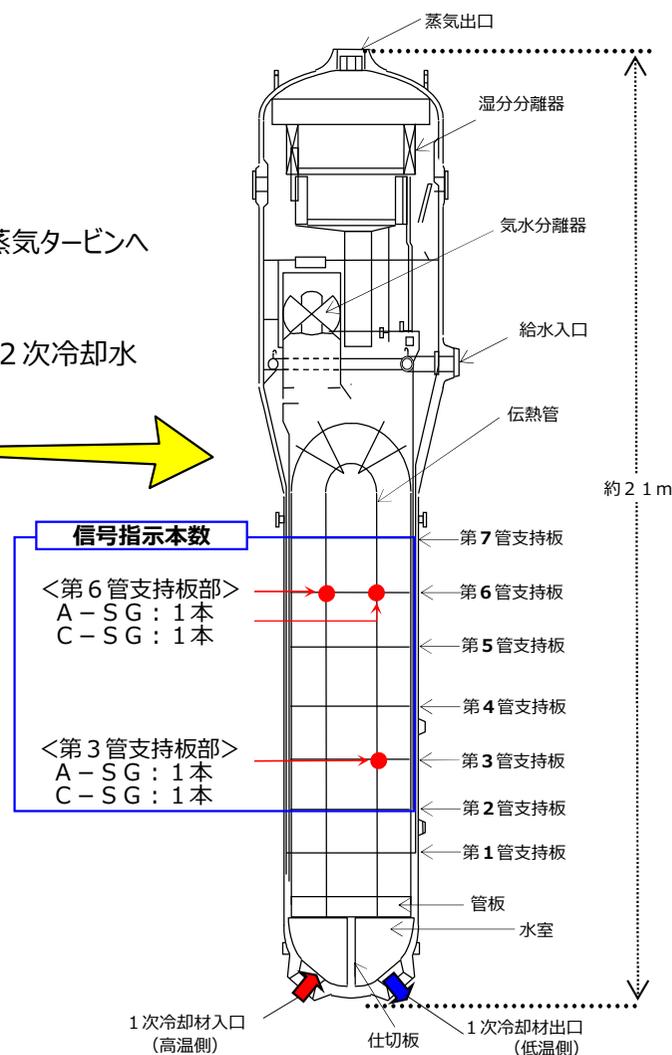
系統概要図

高浜発電所4号機は、第25回定期検査において、3台ある蒸気発生器(以下、SG)伝熱管全数の渦流探傷検査を実施した結果、2024年1月22日、A-SGの伝熱管2本およびC-SGの伝熱管2本に、いずれも管支持板部付近で外面(2次側)からの減肉とみられる有意な信号指示が認められた。

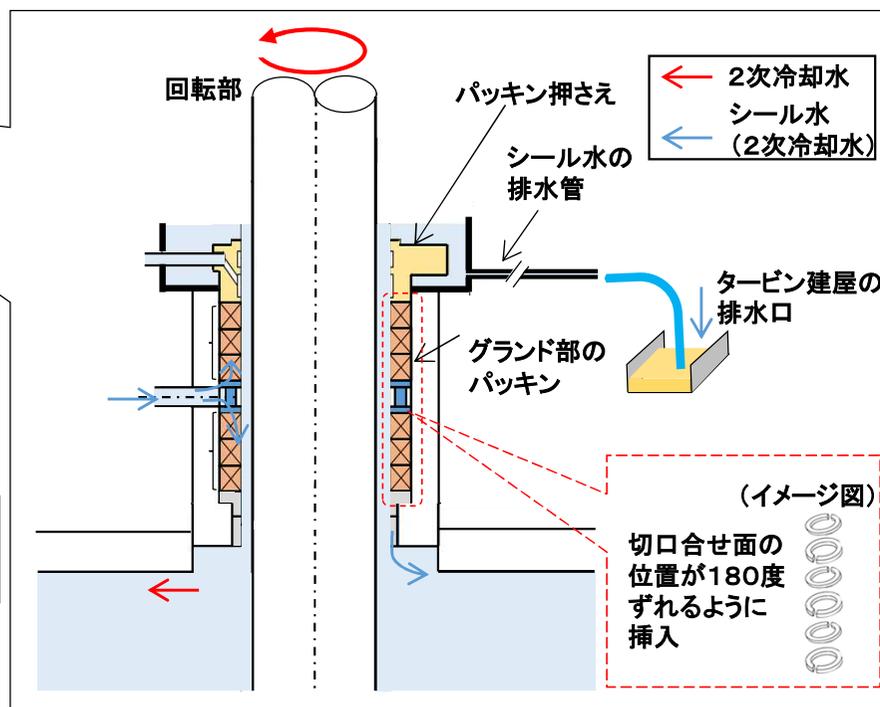
<グランド部概要図>

- グランド部の分解点検前に、パッキン押さえの取付状態を確認した結果、ナットは均一に締め付けられており、緩み等はなく異常は認められなかった。
- グランド部のパッキンについて、増し締めしたところ、シール水の排水量が低下したことを確認した。
- グランド部を分解点検した結果、グランド部のパッキンおよびその周辺部に異物混入や有意なきず等の異常は認められなかった。

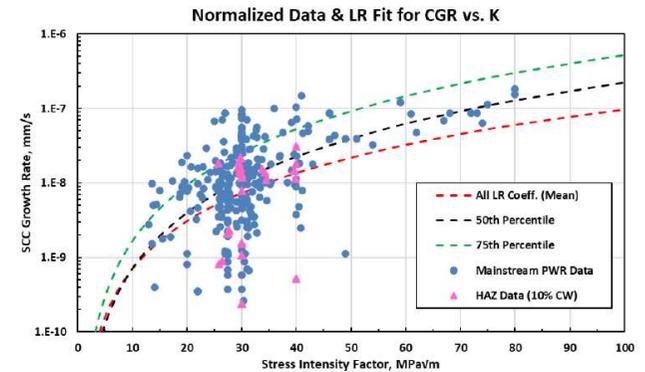
Figure 3-20
SCC growth rate data (mm/s) vs. K with the 50th percentile and 75th percentile curves. The individual data points are normalized to, and the curves are drawn for $H_v = 220$ and 290°C .

- 国内外のSCC進展速度式を調査し、米国EPRIにて検討されたSCC進展速度式(MRP-458※2)について、進展式策定の元データや影響因子の分析を実施。
- 同式により大飯3号機加圧器スプレイ配管亀裂の深さの推移を試評価した結果、確認された亀裂深さと大きく矛盾しない結果となった。
- 引き続き、亀裂検出時の構造健全性評価の確立に向けた検討を実施中。
