過去のトラブル発生要因の 分析結果等について

2024年 5月 17日

トラブル分析について

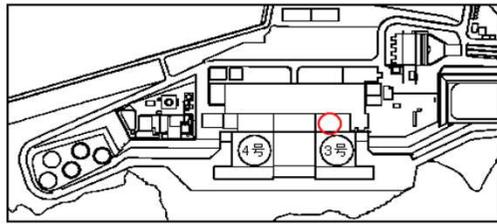
<発生場所>

○ 発生場所：3号機中間建屋(非管理区域)
タービン動補助給水ポンプ室

油の漏れは、制御油ポンプの系統にあるオイルフィルタの蓋部からであり、分解点検の結果、蓋部のシート面のパッキンが中心からずれて装着されていたこと、およびフィルタ容器側のシート面の点検手入れによってわずかな凹みが生じていることが確認された。

このため、パッキンと容器側シート面の密着が不十分となり、油漏れが発生したと推定した。

オイルフィルタ蓋部から油が漏えい

油漏えい量：約8リットル
(約2m×約4m×約1mm)

対策として、パッキンの取り替えおよびシート面の手入れを実施し、制御油ポンプの確認運転を行った結果、油漏れがないことを確認したことから、7月22日16時25分に運転上の制限を満足する状態に復帰した。
