ふくいじょうあと
9. 福井城跡

(中央公園再整備事業)

調査原因：中央公園再整備事業

調査期間：平成29年1月6日～30日

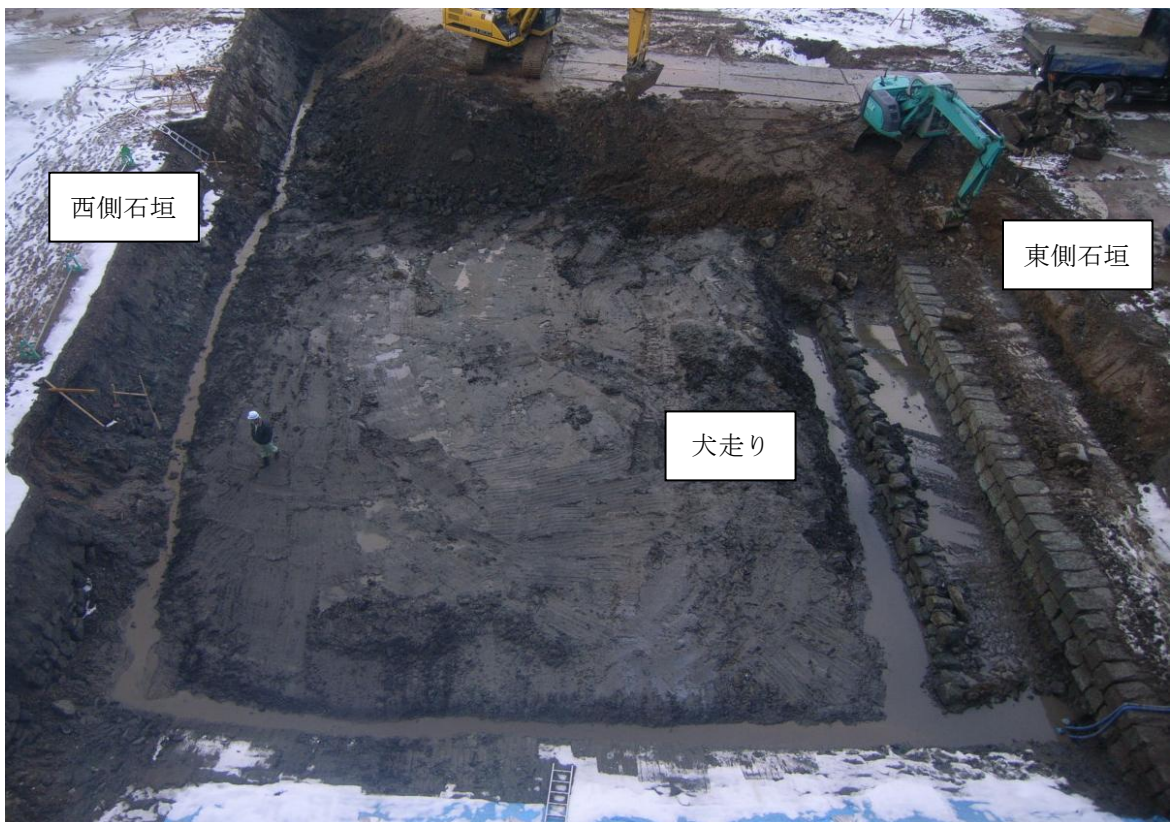
写真5 石垣検出状況

遺構 調査地の東西端それぞれで福井城の石垣を検出しました。西三の丸にあたる西側石垣では、残りの良いところで6段分(約2m)の石垣を確認しました。根石を含めた下3段は不整形のものを粗く積んでおり、4段目からは長方形の石材を布積みしています。根石の下に胴木はありませんでした。東側石垣は西二の丸の高石垣部分にあたり、残りの良いところでは4段分(約2m)の石垣を確認しました。長方形の石材を布積みしています。根石の下には石垣に平行するように2本の胴木が敷かれていました。また東側石垣では「犬走り」が見つかりました。石垣前面に張り出す形で、堀底から1段高い平坦面を作っています。幅は約2.8m、高さは約1.2mで、前面には不整形な石材を粗く積み上げています。根石の下には2本の胴木と砕石が敷かれています。
