美浜・大飯・高浜発電所の 安全性向上対策の実施状況等

参考資料

2020年10月27日

これまでの委員会等において 事業者から提出された資料

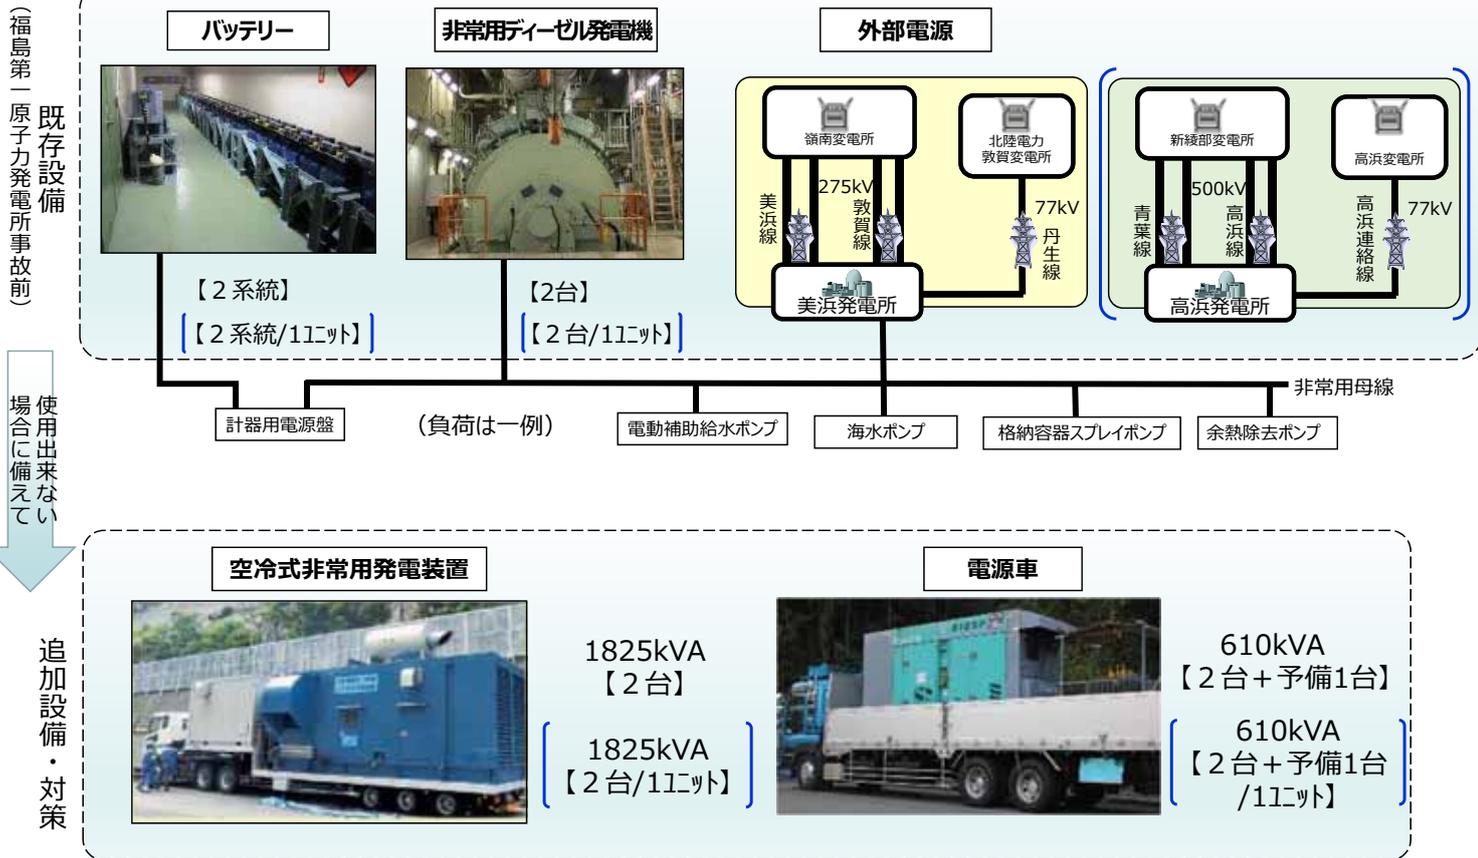
参考1

美浜3号機、高浜1,2号機の安全対策設備（電源設備）

美浜3号機の写真、設備仕様を記載、 []は高浜1,2号機の設備仕様

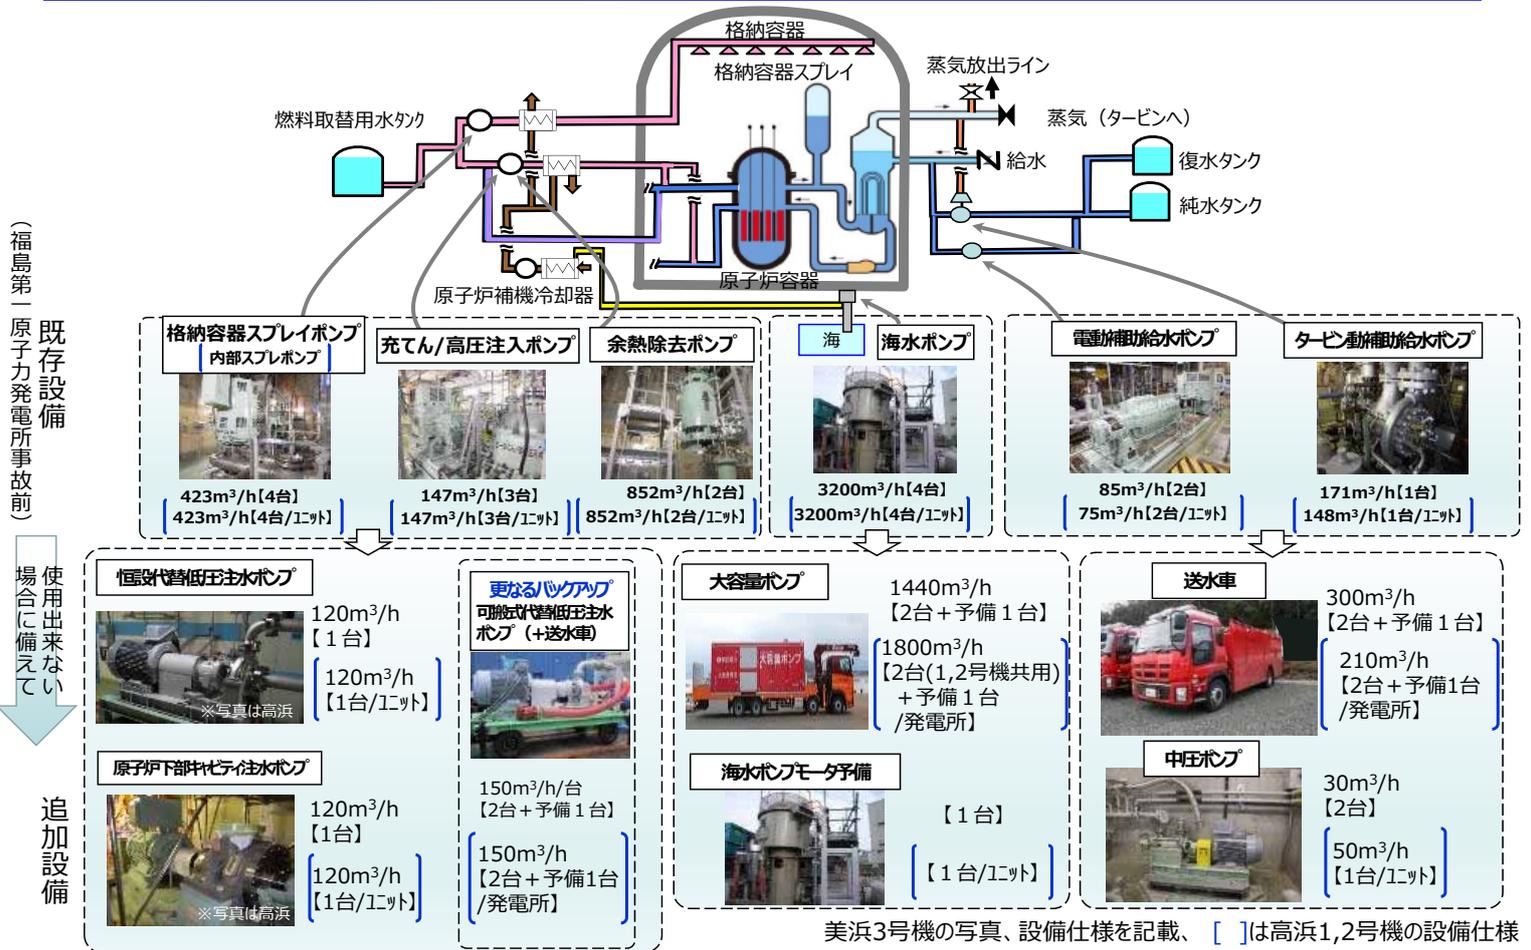
参考2

美浜3号機、高浜1,2号機の安全対策設備（冷却設備）

美浜3号機の写真、設備仕様を記載、 []は高浜1,2号機の設備仕様

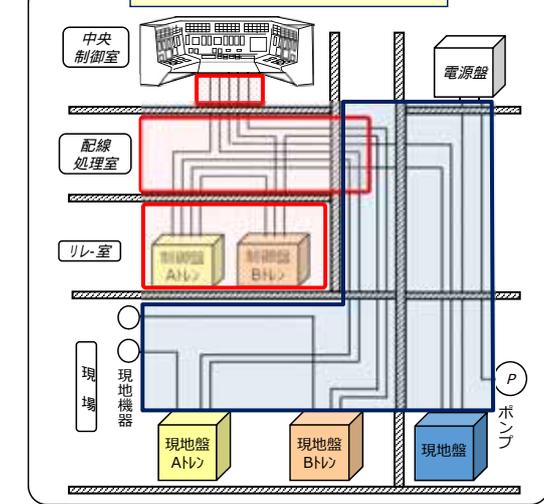
ケーブルの防火措置範囲

- 安全機能を有する機器に使用されている非難燃ケーブルについては、難燃ケーブルへの引替えや不燃材の防火シート施工による防火措置を実施。
- 火災の影響軽減のため、異なる種類の火災感知器やハロン消火設備、スプリンクラー等を追加設置。

- : 難燃ケーブルに引替え
 - : 非難燃ケーブル使用箇所について防火シートを施工
- 工事内容に、高浜1,2号機との違いはない。
 <対策範囲(割合)> ケーブル総延長: 約1,000km
 (高浜1,2号機 約1,300km)
 引替え: 約50% (高浜1,2号機 約60%)
 防火シート施工: 約50% (高浜1,2号機 約40%)

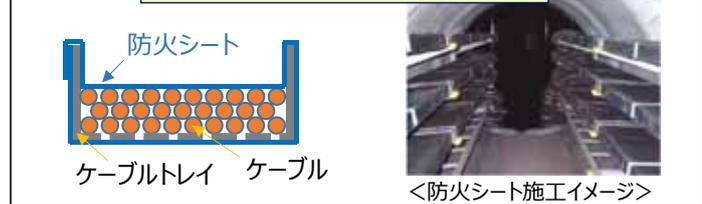
<防火シート施工イメージ>

防火措置 (防火シート施工)

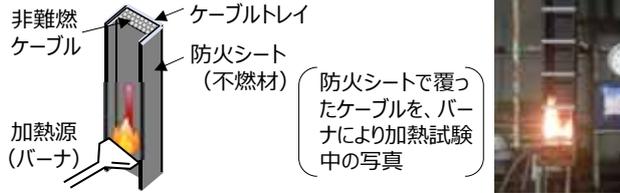
(参考) 耐延焼性試験による防火措置の性能確認

試験方法	<難燃ケーブル> 難燃ケーブル (一層敷設) ケーブルトレイ (ラダートレイ) 加熱源 (バーナ)	<複合体> 非難燃ケーブル (一層敷設) 防火シート (不燃材) ケーブルトレイ (ラダートレイ) 加熱源 (バーナ)	
	ケーブルの損傷長を確認	複合体の損傷長を確認	
試験条件	20kW		
試験結果	高圧電力ケーブル 1,150 (難燃ケーブル) / 760 (複合体ケーブル) 390mm (差)	低圧電力ケーブル 1,200 (難燃ケーブル) / 1,150 (複合体ケーブル) 50mm (差)	制御ケーブル 1,160 (難燃ケーブル) / 980 (複合体ケーブル) 180mm (差)

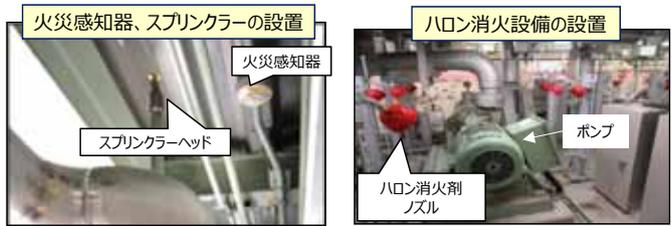
火災感知器、消火設備設置例

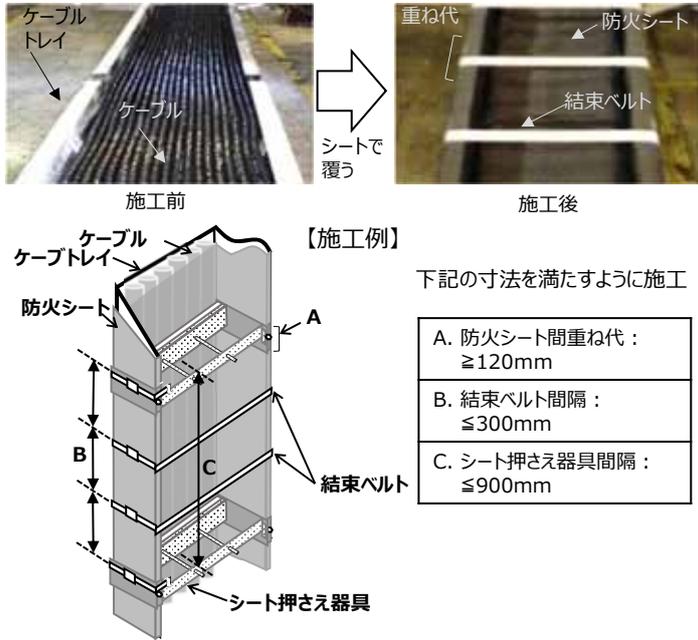
- 発電所で使用するケーブルは計装、制御及び電力ケーブルの3種類に分けられ、種類毎にケーブルトレイ等で敷設。
- 以下の非難燃ケーブルについては安全性向上及びリスク低減の観点より、難燃ケーブルに取替え。
 - ・ 原子炉格納容器内の安全機能を有する機器等のケーブル（防火シートがデブリとなるリスクを低減）
 - ・ 通電時間の長い高圧電力ケーブル（過電流による発火リスクを低減）
 - ・ ケーブル処理室（リレー室含む）のケーブル（可燃物であるケーブル物量の大幅な削減）
- 上記以外の安全機能を有する機器に使用する非難燃ケーブルは、不燃材の防火シートによりケーブル及びケーブルトレイを覆った複合体を形成することで難燃性を確保。ケーブルトレイの方向（水平、垂直）、形状（L字等）毎に定めた施工要領により施工。

① 防火シートの施工方法

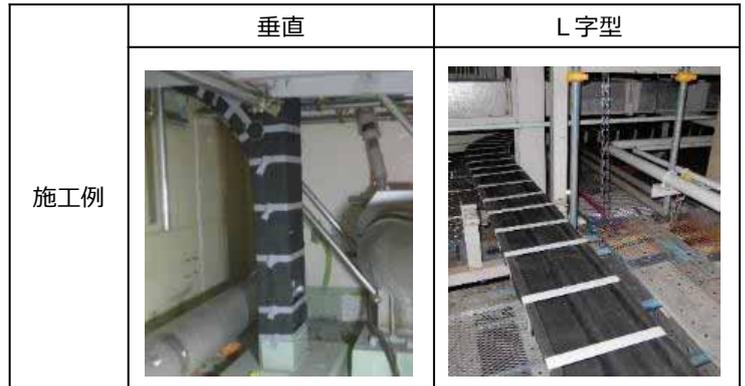
② 防火シート施工例

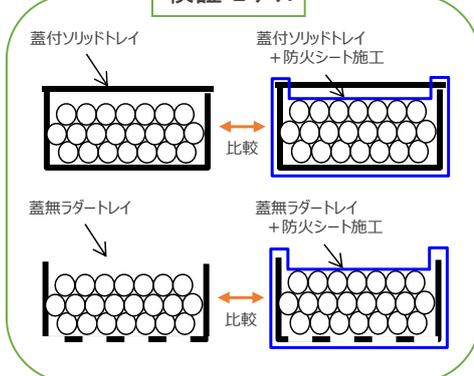
- ソリッドトレイ（蓋有）については、もともと鋼鉄製の密閉構造（熱がこもりやすい）であり、さらに防火シートを巻き付けた場合の許容電流への影響はほとんどなかった。制御・計装ケーブルは、ソリッドトレイ（蓋有）時のトレイ内温度を考慮し、許容電流に裕度があるケーブルを選定しているため、防火シート巻き付けによる影響はほとんどないことを確認した。
 - ラダートレイ（蓋無）は開放構造（放熱がよい）のため、防火シート巻き付けにより許容電流が約20%低下したが、電力ケーブルは定格電流に比べて十分に余裕がある許容電流のものを選定しているため、防火シート巻き付け後も機能影響がないことを確認した。
- 以上より、**防火シート巻き付け時の温度上昇（熱のこもり）によるケーブル特性（健全性）へ悪影響のないことを確認した。**

検証モデル

トレイ形状	①ソリッド蓋有		②ラダー蓋無	
防火シート施工	無	有	無	有
許容電流 [A]	18.6	18.6 (0%減)	27.3	22.1 (約20%減)*

*: ラダートレイ（蓋無）の試験結果より、防火シート施工により許容電流が約20%低下するものの、ケーブルの選定にあたっては、常時の負荷電流に加え、故障時の短絡電流および電圧降下を考慮したケーブルサイズとしており、許容電流が定格電流に対して3倍程度の裕度を有していることから、ケーブル機能に影響がないことを確認した。

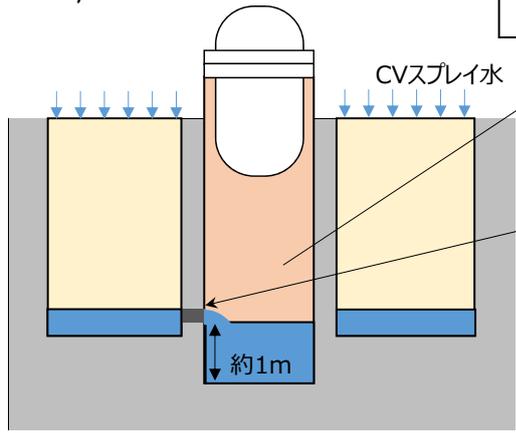
高浜3,4号機

外周区画から優先的に下部キャビティへ水が流れる

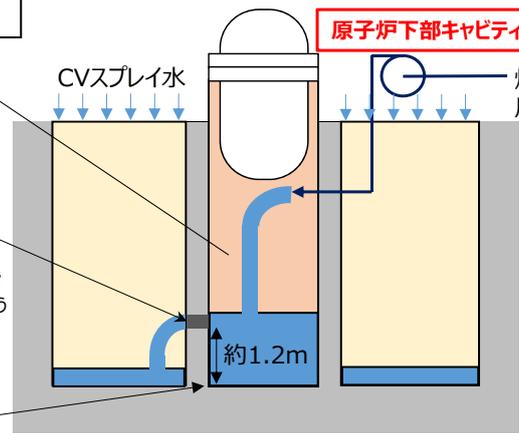
美浜3号機、高浜1,2号機

原子炉下部キャビティ注水ポンプ

直接注水により下部キャビティに先行蓄水させる

原子炉下部キャビティと原子炉格納容器最下階フロアで水のやり取りを行うために設置。
床面ELが外周区画と同レベル

- 美浜3号機は原子炉下部キャビティ注水ポンプを用いた原子炉下部キャビティ直接注水により、溶融炉心落下までに溶融炉心-コンクリート相互作用（以下、「MCCI」）抑制に必要な水量を原子炉下部キャビティへ速やかに蓄水。
- 原子炉下部キャビティ注水ポンプ停止後は、恒設代替低圧注水ポンプを用いた代替格納容器スプレイにより、原子炉格納容器最下階フロアの連通管上端以上の水位まで蓄水し連通管を通して原子炉下部キャビティに継続的に水が供給されることで、長期的にMCCI抑制に必要な水位を維持。

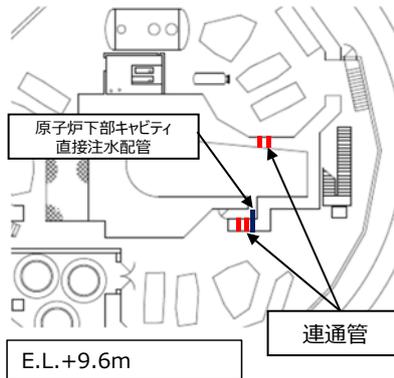
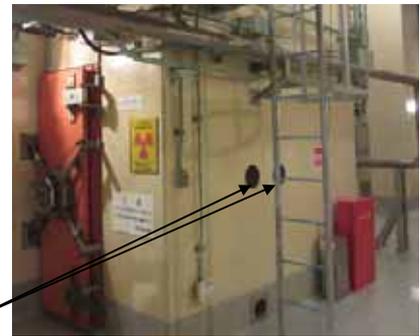
原子炉下部連通管設置（予定）

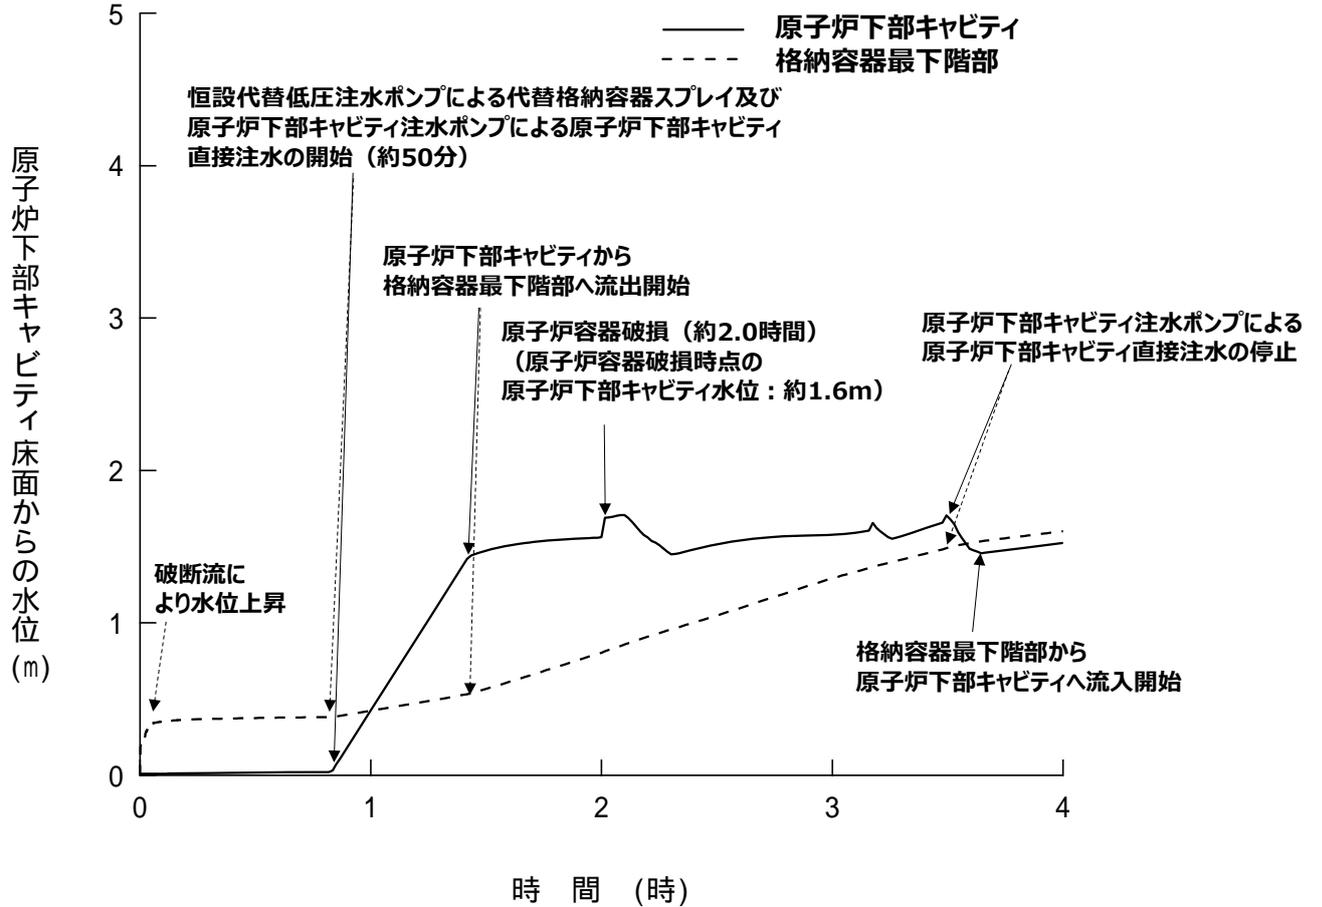
参考9

高浜1、2号機 原子炉下部キャビティ注水ポンプ設置工事関係 (原子炉下部キャビティ時間経過の水位グラフ)

想定例：大破断LOCA時に高圧注入機能、低圧注入機能及び格納容器スプレイ注入機能が喪失する事故
(CV過圧破損シーケンス)

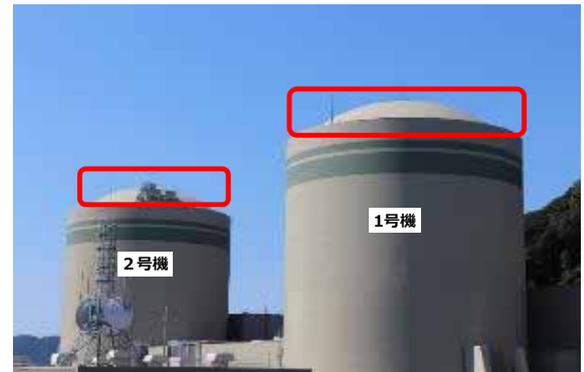
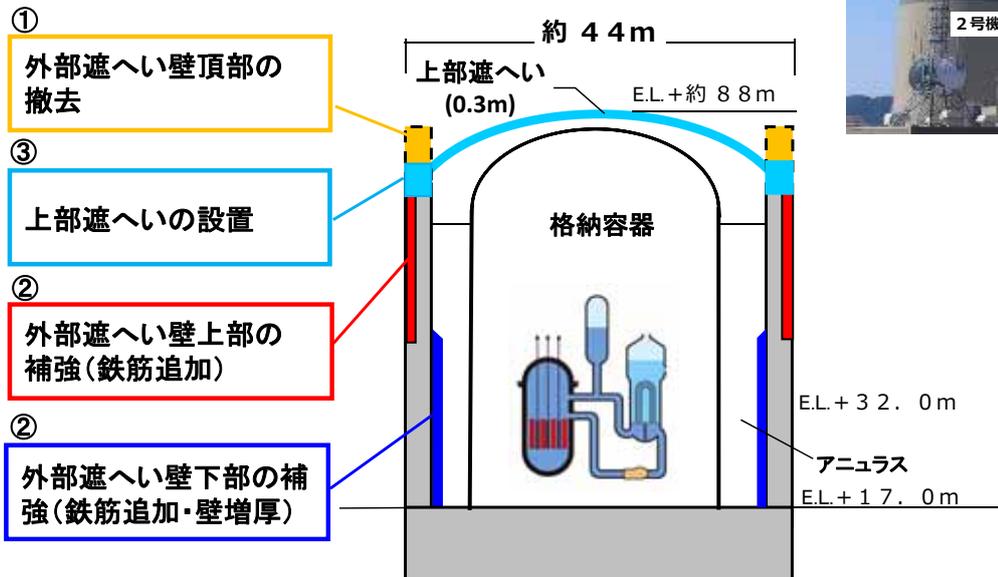
高浜1、2号機 格納容器上部遮蔽設置

③上部遮へいの設置完了

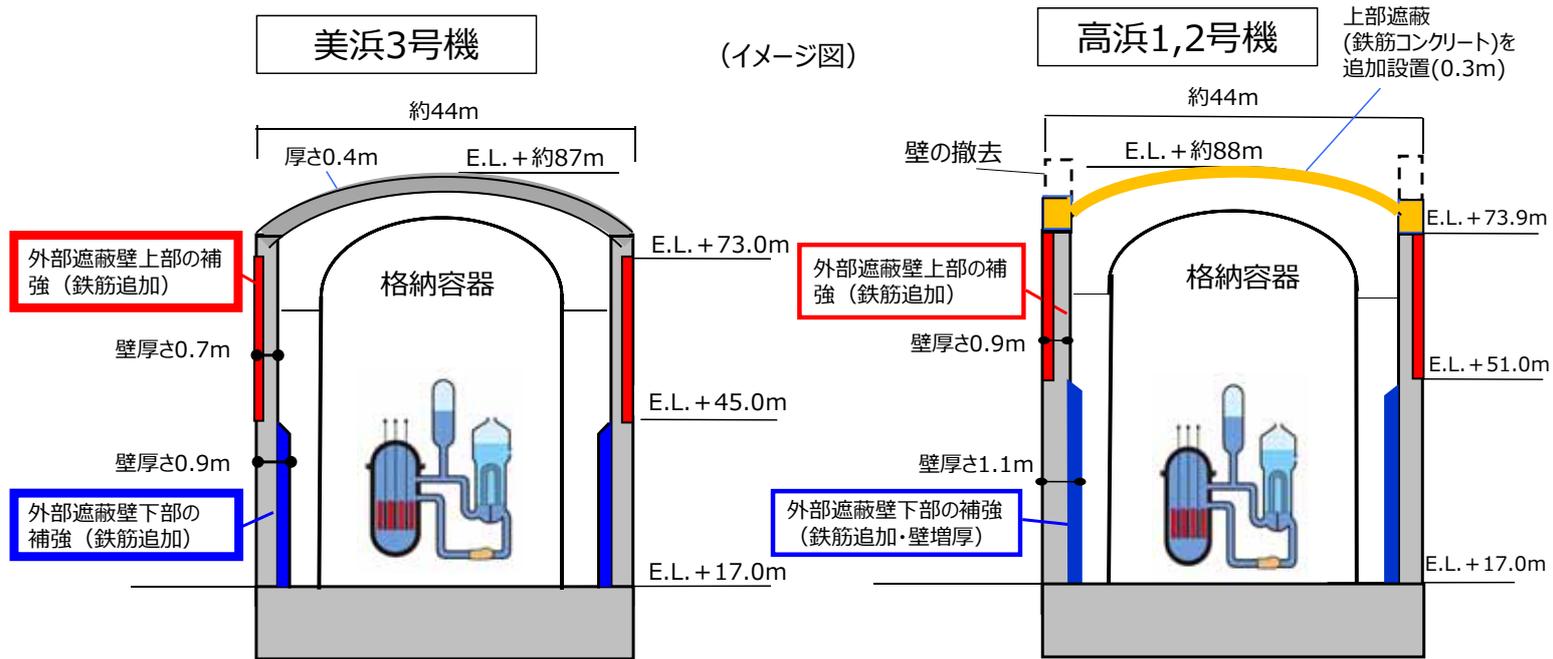
耐震性向上のため、外部遮蔽壁上部、下部の補強（鉄筋追加）を実施。

美浜3号機は建設当初から上部遮蔽が設置されており、今回の補強内容としては上部・下部とも鉄筋の追加のみを行う。

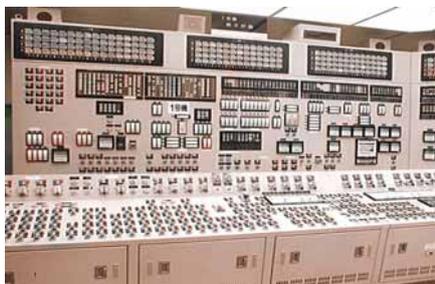
① 既設中央制御盤 (アナログ式)

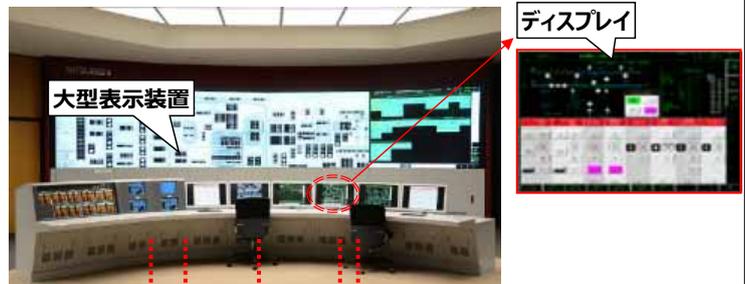
② デジタル式中央制御盤

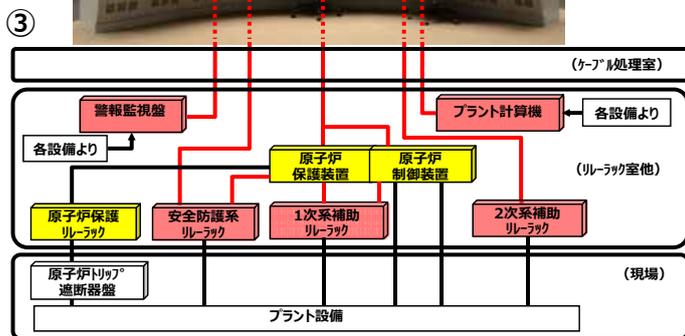
今回の工事範囲

中央制御盤更新時に引替える信号ケーブル長さ：約660km

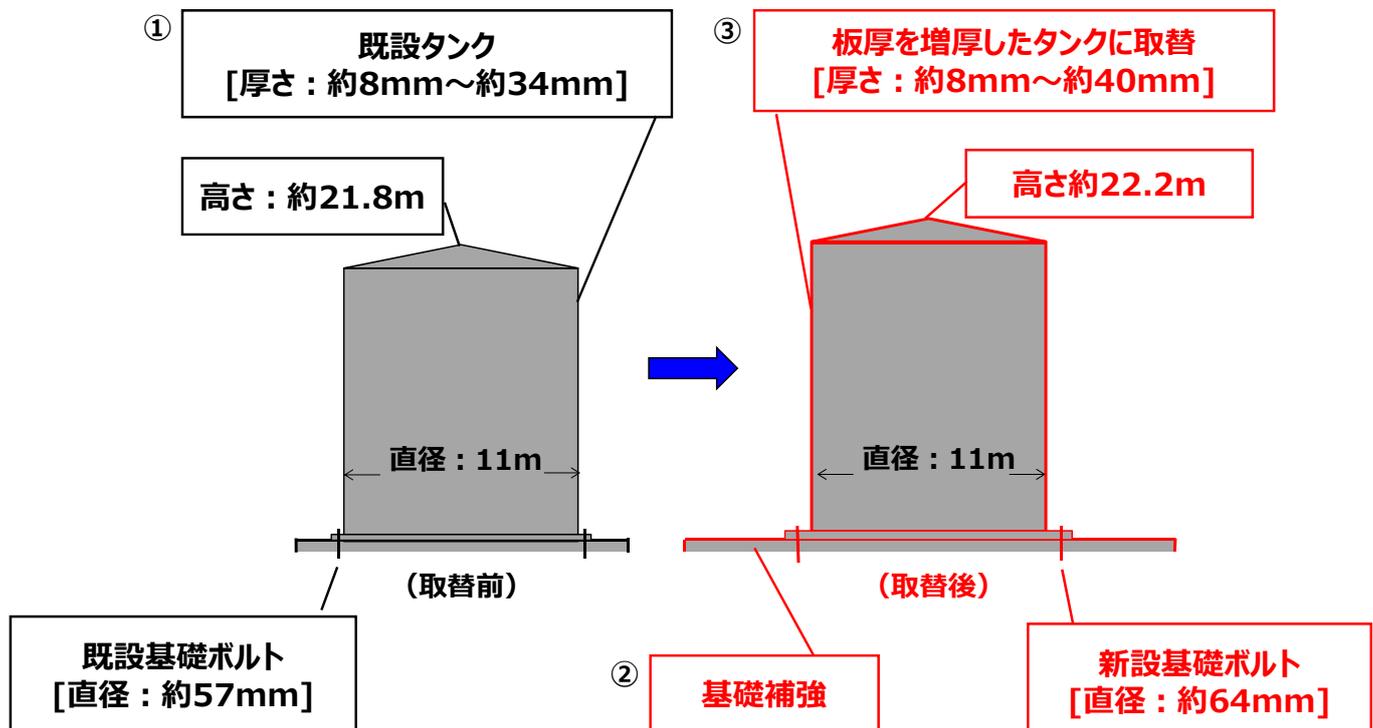
○板厚を増厚した燃料取替用水タンクを新規製作し取り替える。タンク取替に合わせて、基礎コンクリートを補強するとともに直径を太くした基礎ボルトに取替え。

- ①既設タンクの撤去 ➡ ②タンク基礎の補強 ➡ ③新設タンクの製作、海上輸送、設置

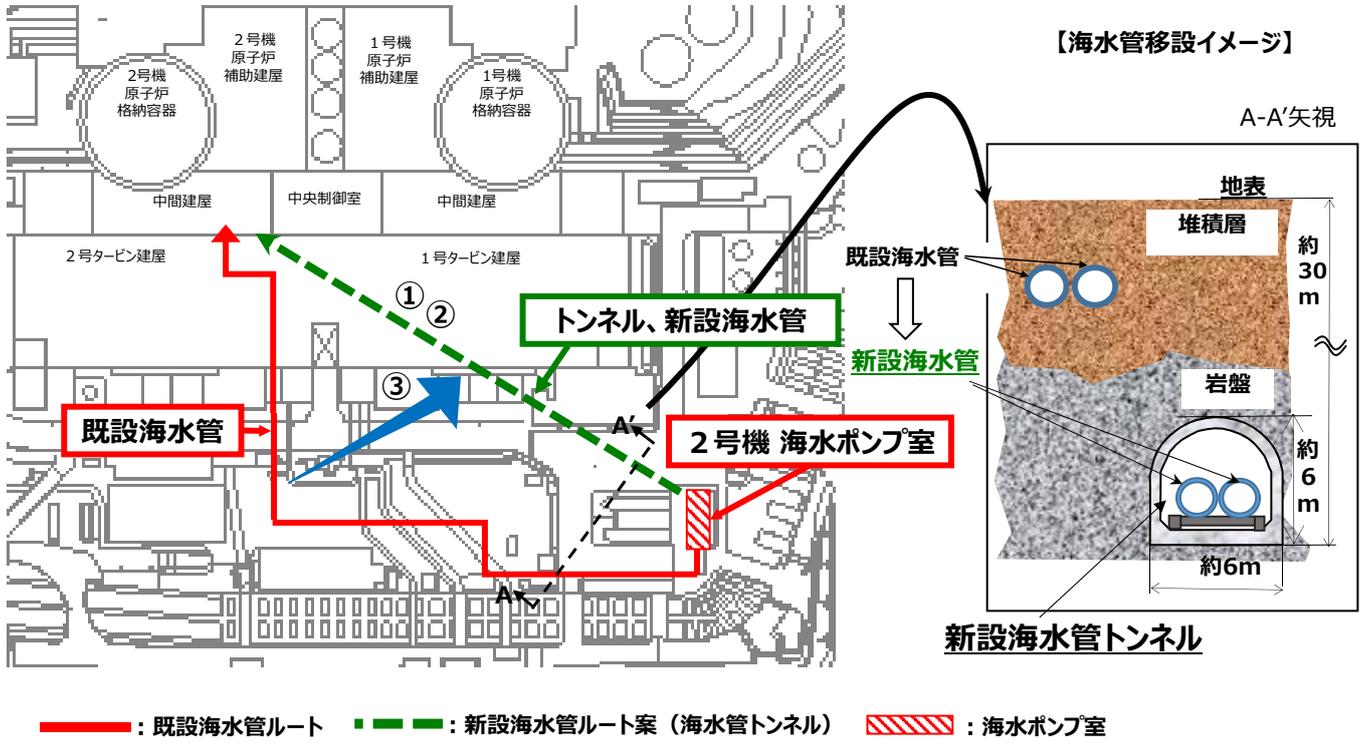
○強固な地盤内に海水管敷設用のトンネルを掘削し、新たな海水管を設置。(2号機のみ)

- ①新設海水管トンネルの掘削 → ②新設海水管の設置 → ③新設海水管へ切替え

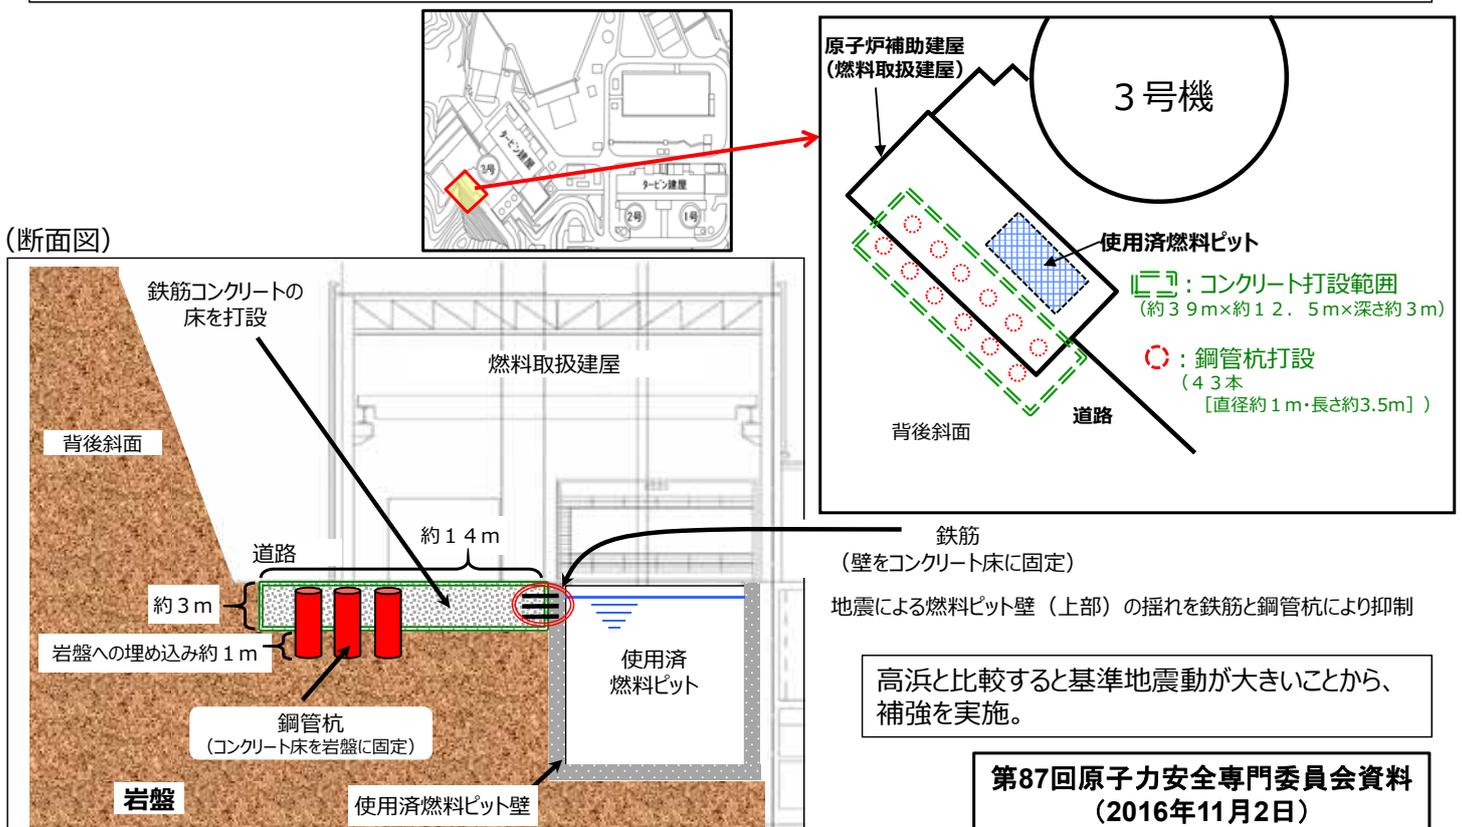
美浜3号機使用済燃料ピット補強工事

使用済燃料ピットの耐震性を向上させるため、原子炉補助建屋（燃料取扱建屋）の床の一部を撤去し、背面地盤を含めた範囲に鉄筋コンクリート造の床および鋼管杭を打設し、使用済燃料ピット壁とコンクリート床を鉄筋で連結させることにより、使用済燃料ピット壁の揺れを抑制。

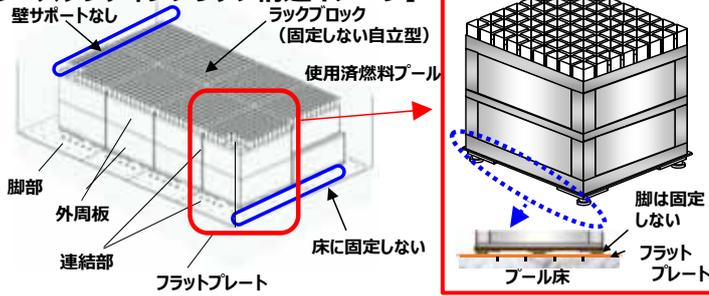
【フリースタンディングラック構造イメージ】

使用済燃料ピットラックの耐震性を向上させるため、既設（旧）ラックを全て撤去し、床に固定しないフリースタンディングラック「フリースタンディングラック」に取替え。

- ・外周板を有したラック構造であり、8体のラックブロックで構成。
- ・使用済燃料プールの床・壁に固定されておらず、ラックに作用する地震力を、流体力や床との摩擦により消散させる構造。
- ・外周板を設けることにより、周囲の水による流体力を大きく作用させる。
- ・ラックブロック8体を連結することにより、転倒挙動を抑制するとともに、ラックブロック間の衝突を防ぐ。

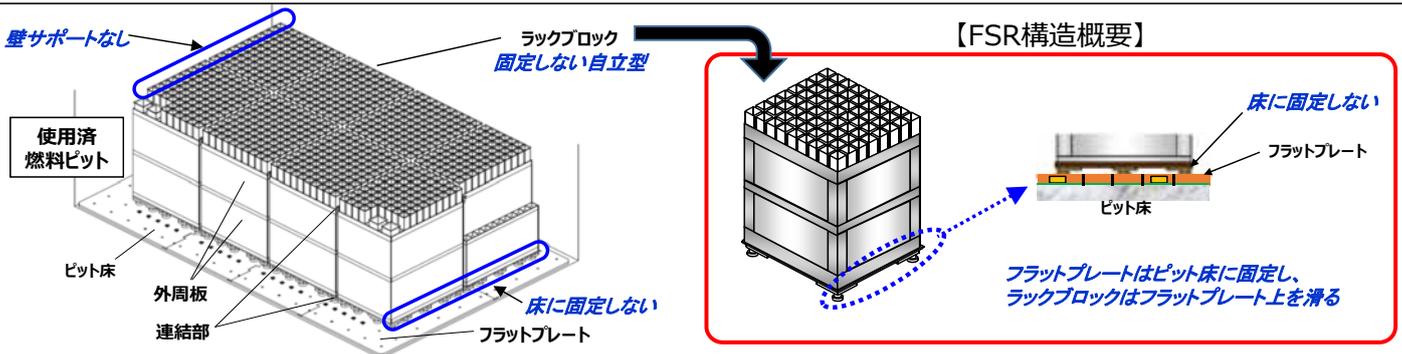
美浜3号機使用済燃料ピットフリースタンディングラックの浮き上がり等を考慮した耐震評価

審査の過程で見直した基準地震動（750ガル→993ガル）において、使用済燃料ピットラックの耐震性を向上させるため、現状のラックから、床に固定しない「フリースタンディングラック(FSR)」に取替え。

- ・FSRは、外周板を有したキャブ型のラック構造であり、8体のラックブロックで構成。
- ・使用済燃料ピットの壁や床に固定せず、地震力に対してラックが滑ることによってラックに伝わる地震力を低減させる構造。
- ・ラックブロック8体を連結することでロッキング挙動※1を抑制し、ラックブロック間の衝突を防止。
- ・外周板を設けることで、周囲の水による流体力が大きく作用。

地震力により、ラックブロックの滑り挙動（回転を含む）及びロッキング挙動※1が生じる。

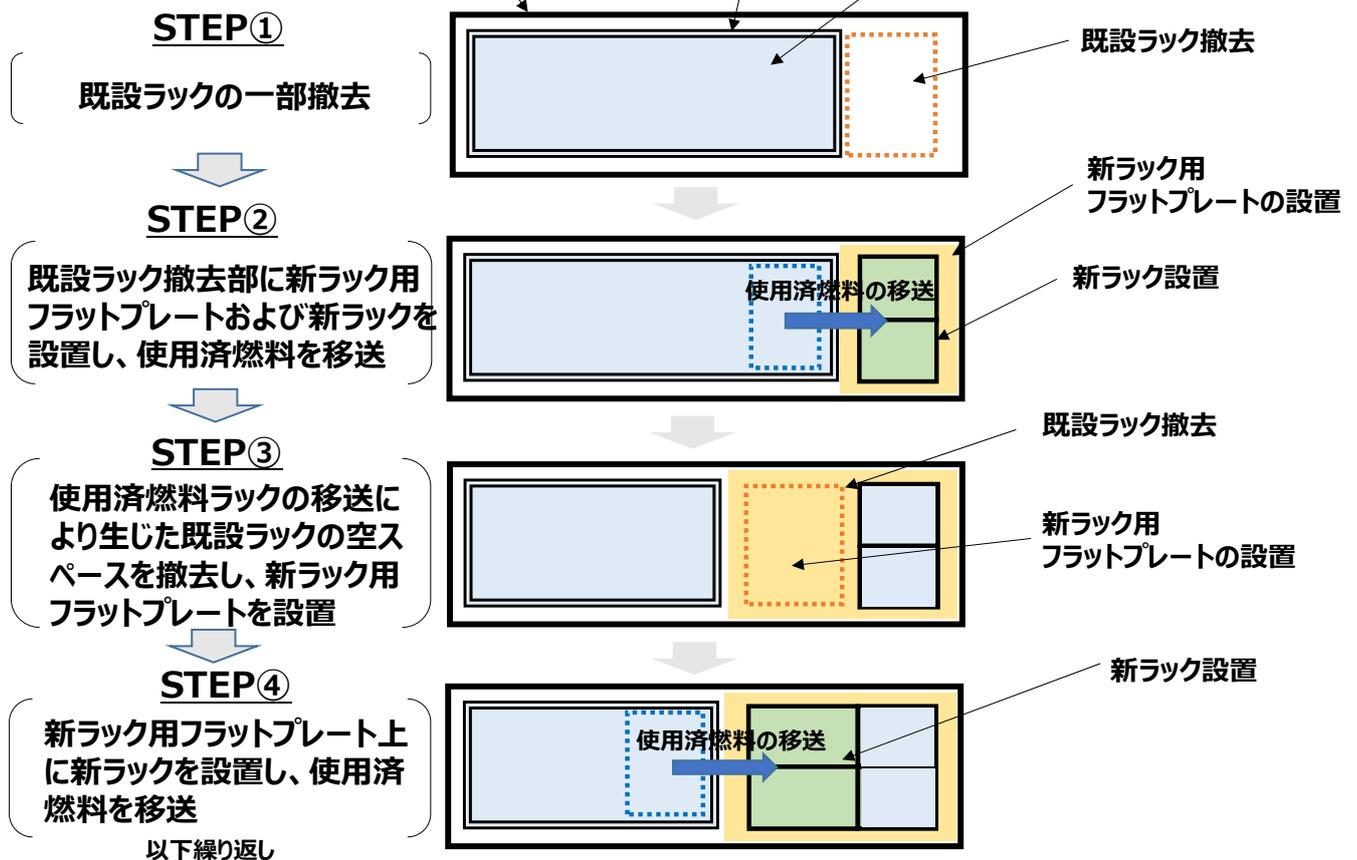
美浜3号機使用済燃料ピットラック取替作業 (イメージ)

<作業の流れ>

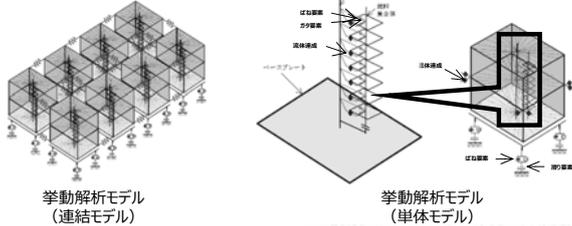
滑り挙動及びロッキング挙動を模擬した3次元非線形時刻歴解析により、使用済燃料ピット壁との必要な離隔距離を確保すること及び転倒が生じないことを評価。

- 地震力は水平2方向及び鉛直方向に同時に作用させる。
- 挙動解析では、ラックブロック周囲の水による流体力の効果を考慮する。

挙動解析にて評価

応力解析へ入力

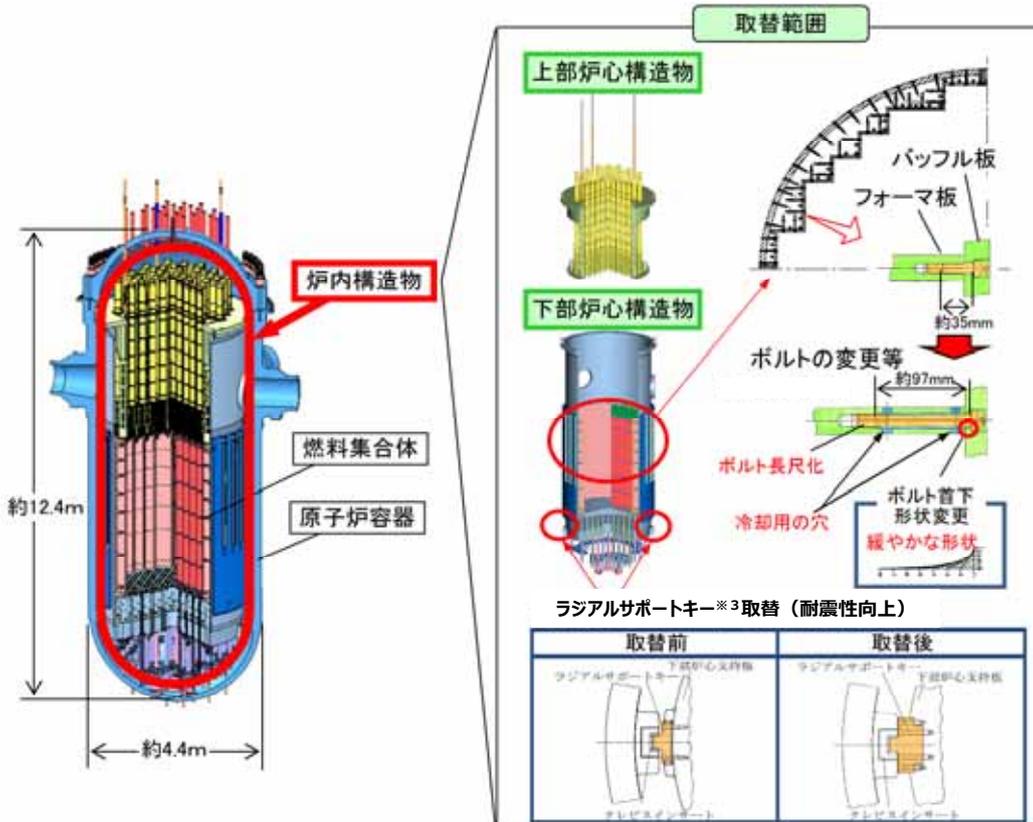
炉内構造物取替工事

炉内構造物※1の耐震性を向上させるため、また、海外プラントにおける炉内構造物のバッフルフォーマボルト※2 応力腐食割れ損傷事例を踏まえた予防保全の観点から炉内構造物の取替を実施。

- ※1: 原子炉容器の中にある燃料集合体の原子燃料を配置するための支持構造物
- ※2: 原子炉容器内の燃料集合体を取り囲む壁 (バッフル板) を固定するためのボルト
- ※3: 炉内構造物の動きを制限するためのサポート

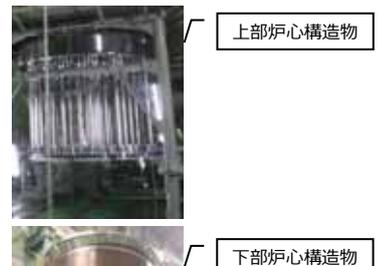
ラジアルサポートキー※3取替 (耐震性向上)	
取替前	取替後

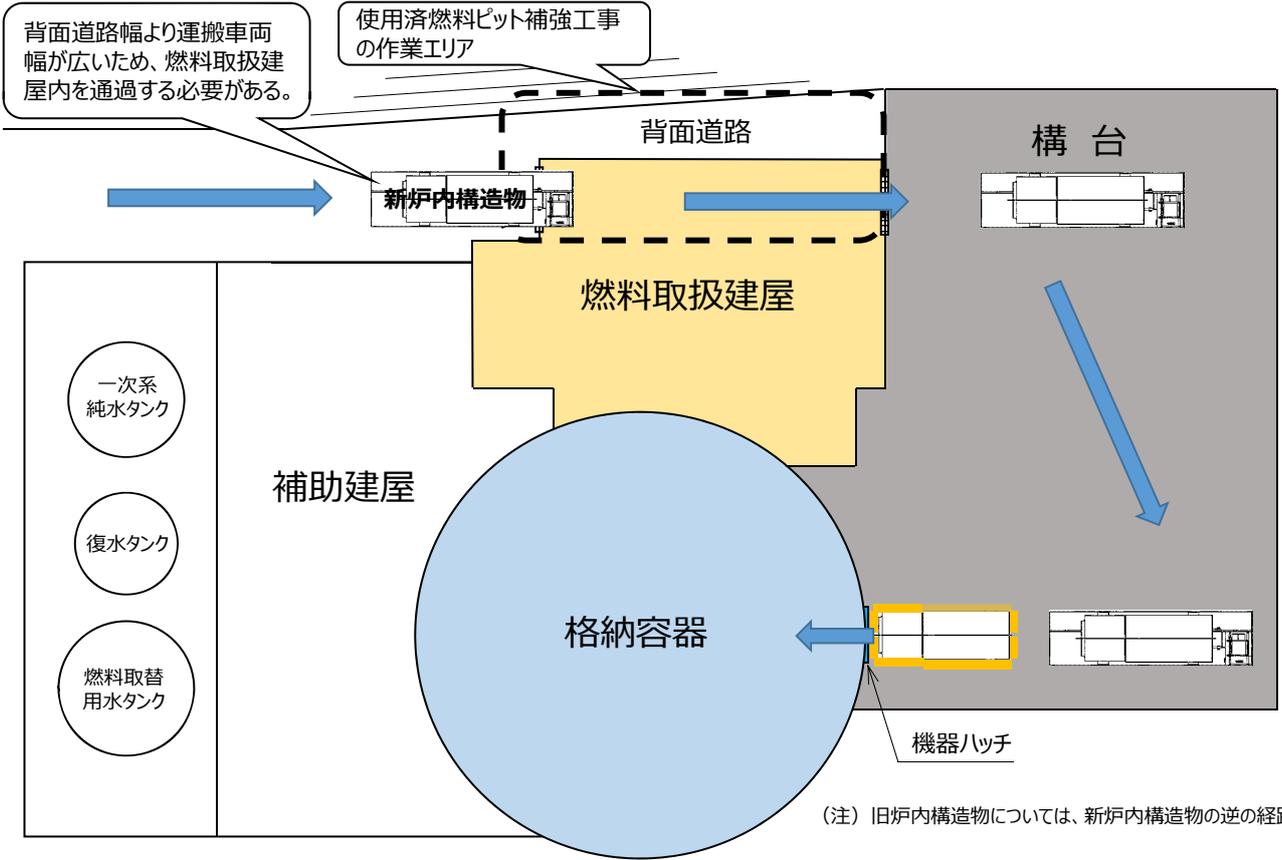
美浜3号機炉内構造物取替工事に伴う炉内構造物の運搬経路

新・旧の炉内構造物の運搬については、燃料取扱建屋内および構台上を経路としていることから、使用済燃料ピット補強工事および32m構台設置工事の完了後に実施。

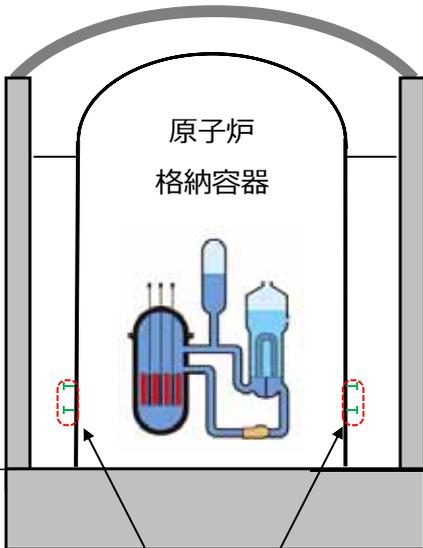
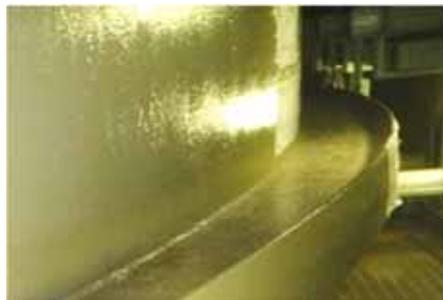
原子炉格納容器円筒部の外周面（全周）にT字形断面の補強部材※を設置

※：格納容器胴板を増厚すること同等の効果を与え、地震による加重に対して原子炉格納容器を座屈変形（へこみ等）させにくくする。

左写真は大飯1号機の胴板部補強施工例※※

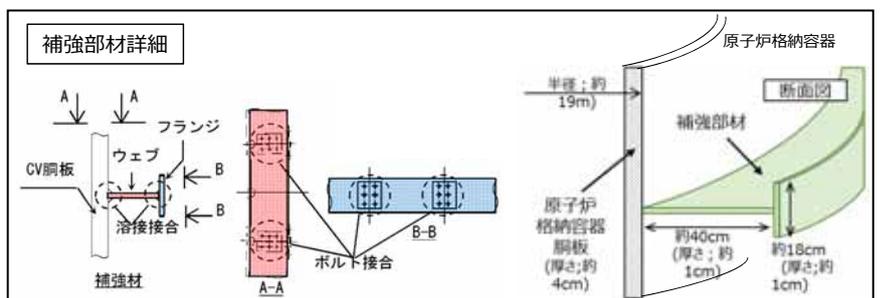
※※：大飯1号機は建設当初より外圧に対する座屈防止を目的に設置。
美浜3号機は下図の通り補強部材をボルトおよび溶接により結合。

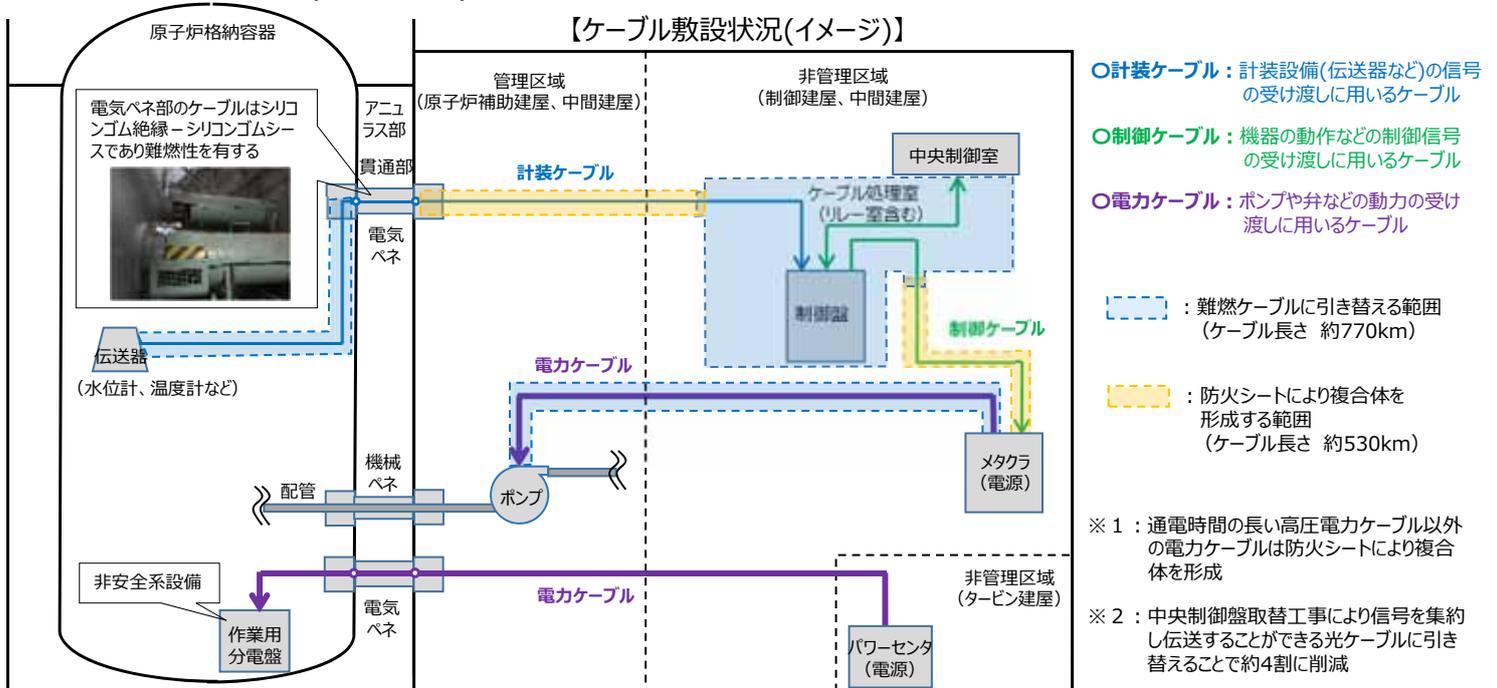
- 発電所で使用するケーブルは計装、制御及び電力ケーブルの3種類に分けられる。
- 安全機能を有する機器に使用する非難燃ケーブルは、不燃材の防火シートによりケーブル及びケーブルトレイを覆った複合体を形成することで難燃性を確保。
- 以下の非難燃ケーブルについては安全性向上及びリスク低減の観点より、複合体の形成ではなく難燃ケーブルに取替え。
 - ・ 原子炉格納容器内の安全機能を有する機器等のケーブル（防火シートがデブリとなるリスクを低減）
 - ・ 通電時間の長い高圧電力ケーブル※1（過電流による発火リスクを低減）
 - ・ ケーブル処理室(リレー室含む)のケーブル（可燃物であるケーブル物量の大幅な削減※2）

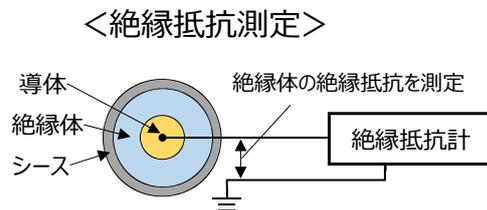
ケーブル機能	点検方法
絶縁機能	絶縁抵抗測定

絶縁抵抗測定は、防火シートで覆う必要のないケーブル終端部(端子部)で行なうため、難燃ケーブルと非難燃ケーブルで保守管理方法に違いはない。

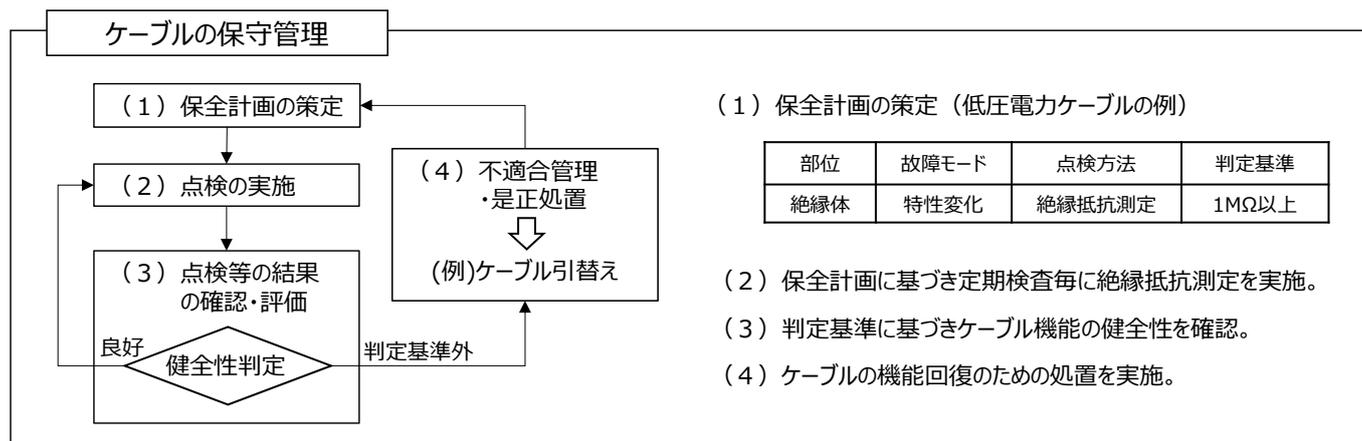
(1) 保全計画の策定 (低圧電力ケーブルの例)

部位	故障モード	点検方法	判定基準
絶縁体	特性変化	絶縁抵抗測定	1MΩ以上

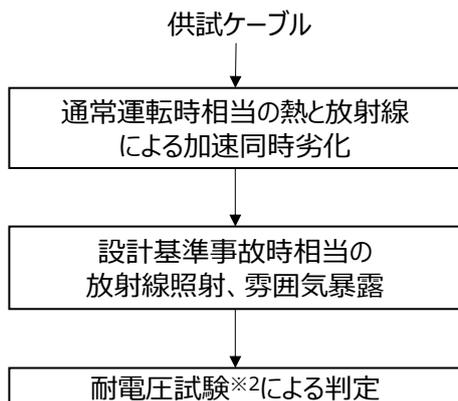
【長期健全性試験】

試験手順及び健全性判定方法※1

※1: 「原子力発電所のケーブル経年劣化評価ガイド (JNES- RE-2013-2049)」(ACAガイド) に基づく試験手順及び健全性判定方法

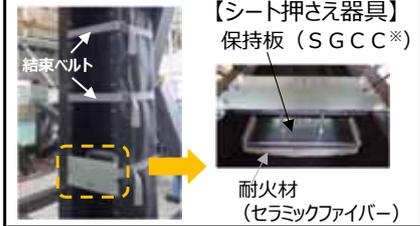
【複合体施工例】

複合体について、「自己消火性」及び「耐延焼性」等の実証試験を行い、難燃ケーブルを上回る難燃性能を確保していることを確認。

※：溶融亜鉛めっきを行った鋼板

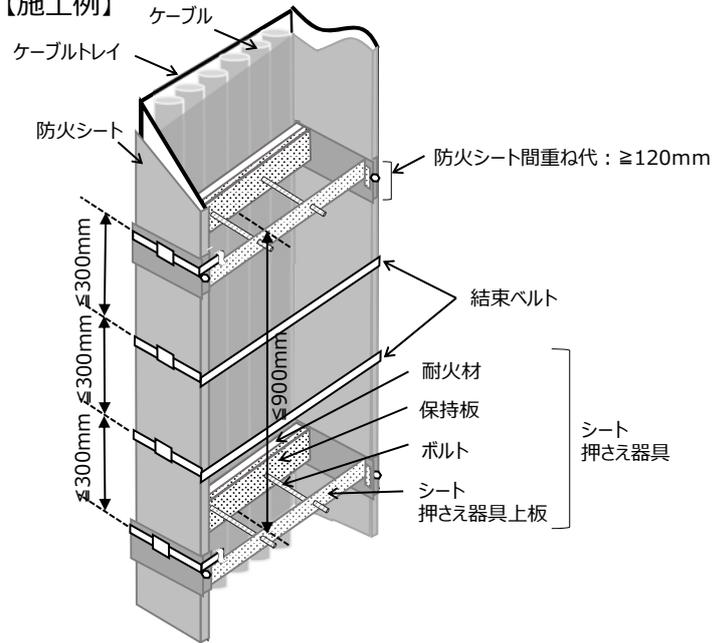
【施工例】

防火シートを巻き付けた内部のケーブルの健全性確認については、現状のケーブルの健全性確認と同様に、機器の試運転や絶縁抵抗測定により、ケーブルの通電機能、絶縁機能が問題ないことを確認。

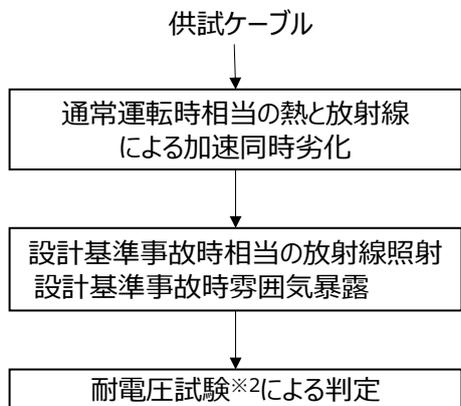
試験手順及び健全性判定方法※1

① 長期健全性試験 (運転による劣化と事故時条件を付与)

熱・放射線による最大事前劣化条件、設計基準事故試験条件及び耐電圧試験結果※3

最大劣化条件 (温度-放射線-時間)	100℃ - 94.8Gy/h - 4,003時間
集積放射線	1,500kGy
最高温度	190℃
最高圧力	0.41MPa[gage]
耐電圧試験結果	
耐電圧試験条件	判定
課電電圧：1,500V/分	良

- ・事故環境下で機能要求されるケーブル(高浜1、2号機で合計約300本)の高経年化技術評価においては、通常運転時の劣化及び事故時の劣化を考慮した長期健全性試験により、ケーブルの絶縁特性に対しての60年間の健全性を評価。
- ・健全性評価の結果、2本のケーブルのみ取替えが必要となり、それ以外のケーブルについては60年以上の健全性を確認。
- ・なお、60年までの健全性が確認できていない2本のケーブルについては、余寿命までに取替え。

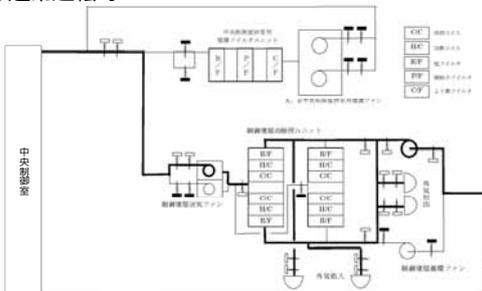
○通常運転時

※：中央制御室換気設備の系統構成の概要を下図に示す。(A系列のみ記載)

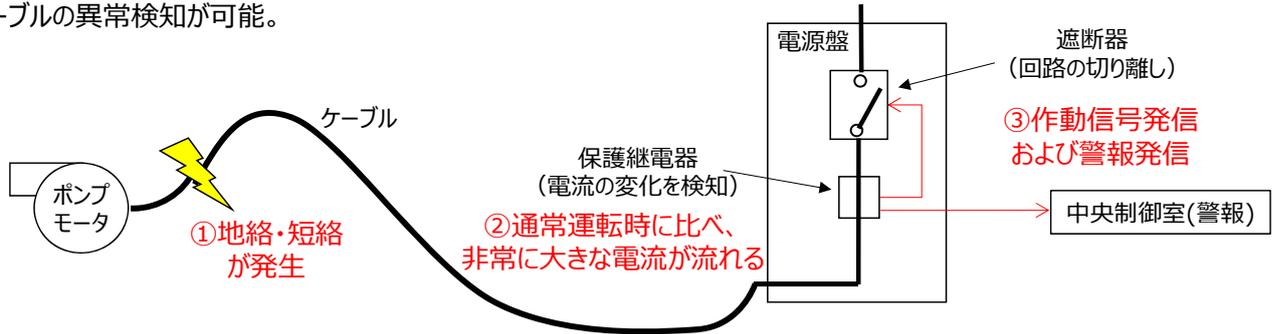
○「地絡・短絡」の検知

- ケーブルに地絡・短絡が発生した場合、通電電流の変化により保護継電器が作動し、遮断器が回路を切り離すことで、ケーブルの異常箇所を隔離するとともに、中央制御室に警報を発信。
- 難燃ケーブルと非難燃ケーブルで異常検知方法に違いはなく、防火シートによる防火措置を施工した後も、これまでどおりケーブルの異常検知が可能。

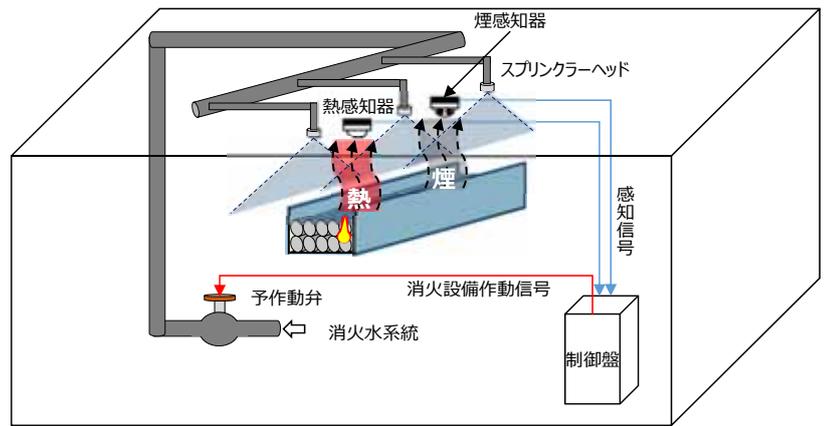
同一区画内に安全系ケーブルトレイ2系統が設置されている箇所については、どちらか1系統のケーブルトレイに対して1時間耐火隔壁とケーブルトレイ消火設備を設置し、システムを分離。

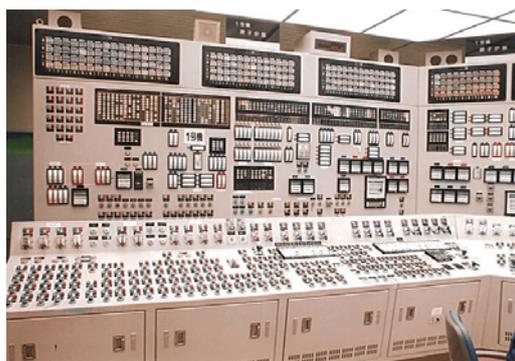
既設中央制御盤

従来の中央制御盤上にある指示計による監視から、運転コンソールのディスプレイ及び大型表示装置での監視に変更。

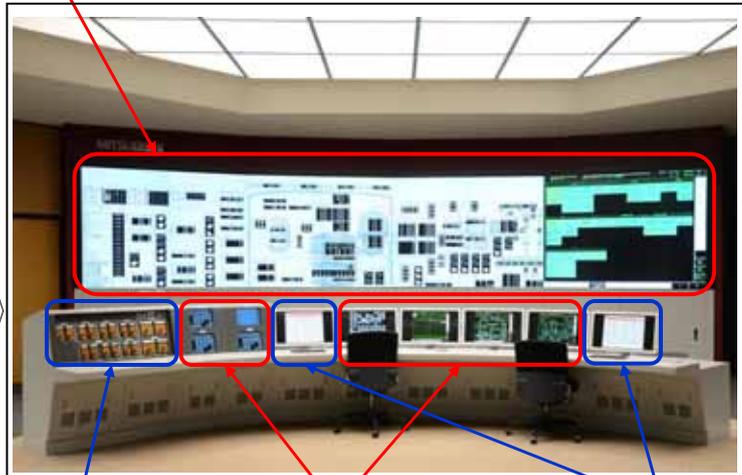
デジタル式中央制御盤 (イメージ図)

大型表示装置

プラント全体をビジュアル化し、プラント全体の把握を容易化することにより、運転員間の共通認識情報を提供可能とした大型表示画面を採用。(監視性向上)
