美浜・大飯・高浜発電所の 安全性向上対策の実施状況等

参考資料

2020年10月27日

これまでの委員会等において 事業者から提出された資料

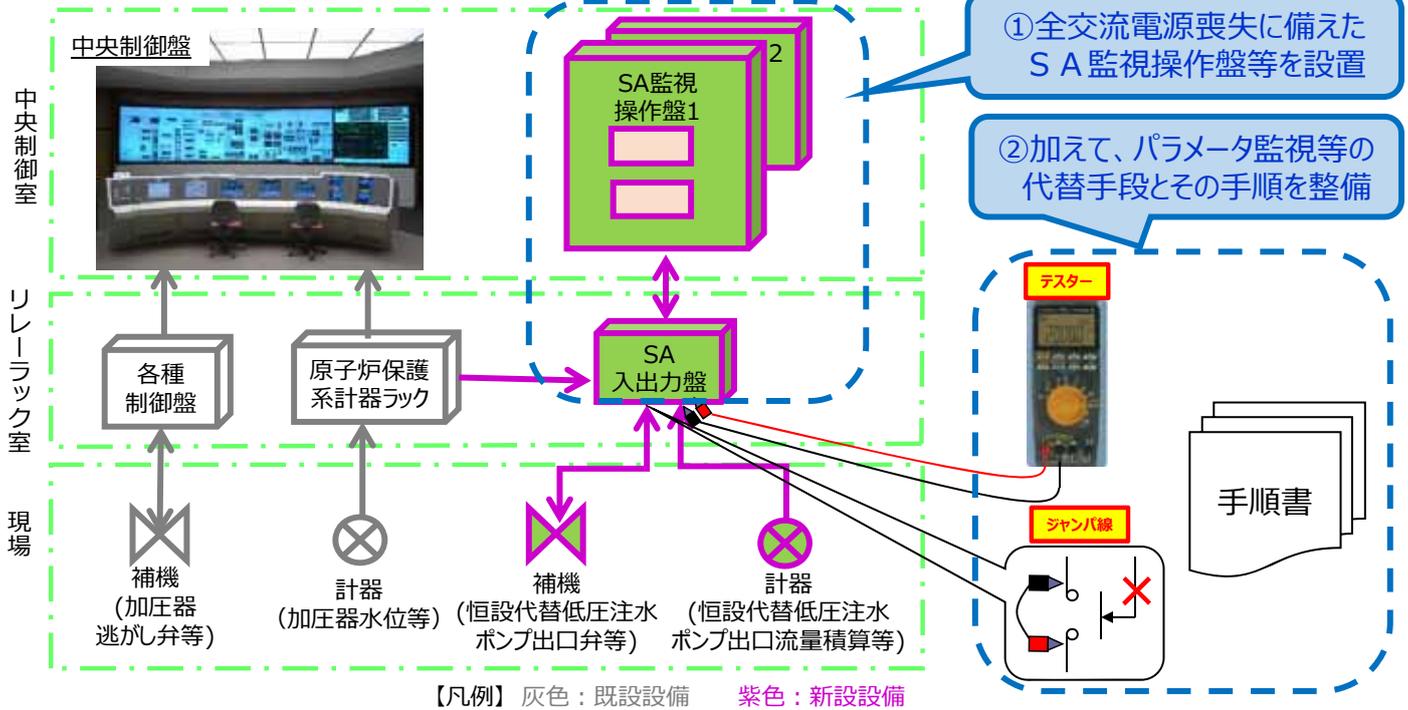
【SA監視操作盤の構成概略】

- 福島第一原子力発電所事故を踏まえ、新規基準のシビアアクシデント(SA)対応設備として、全交流電源喪失時でも必要な監視・操作が可能となるよう、中央制御室にSA監視操作盤等を新規設置。…①
- これに加えて、中央制御盤、SA監視操作盤が活用できなかった場合に備えて、パラメータ監視等の代替手段(テスター、ジャンパ線)を準備するとともに、手順を整備。…②

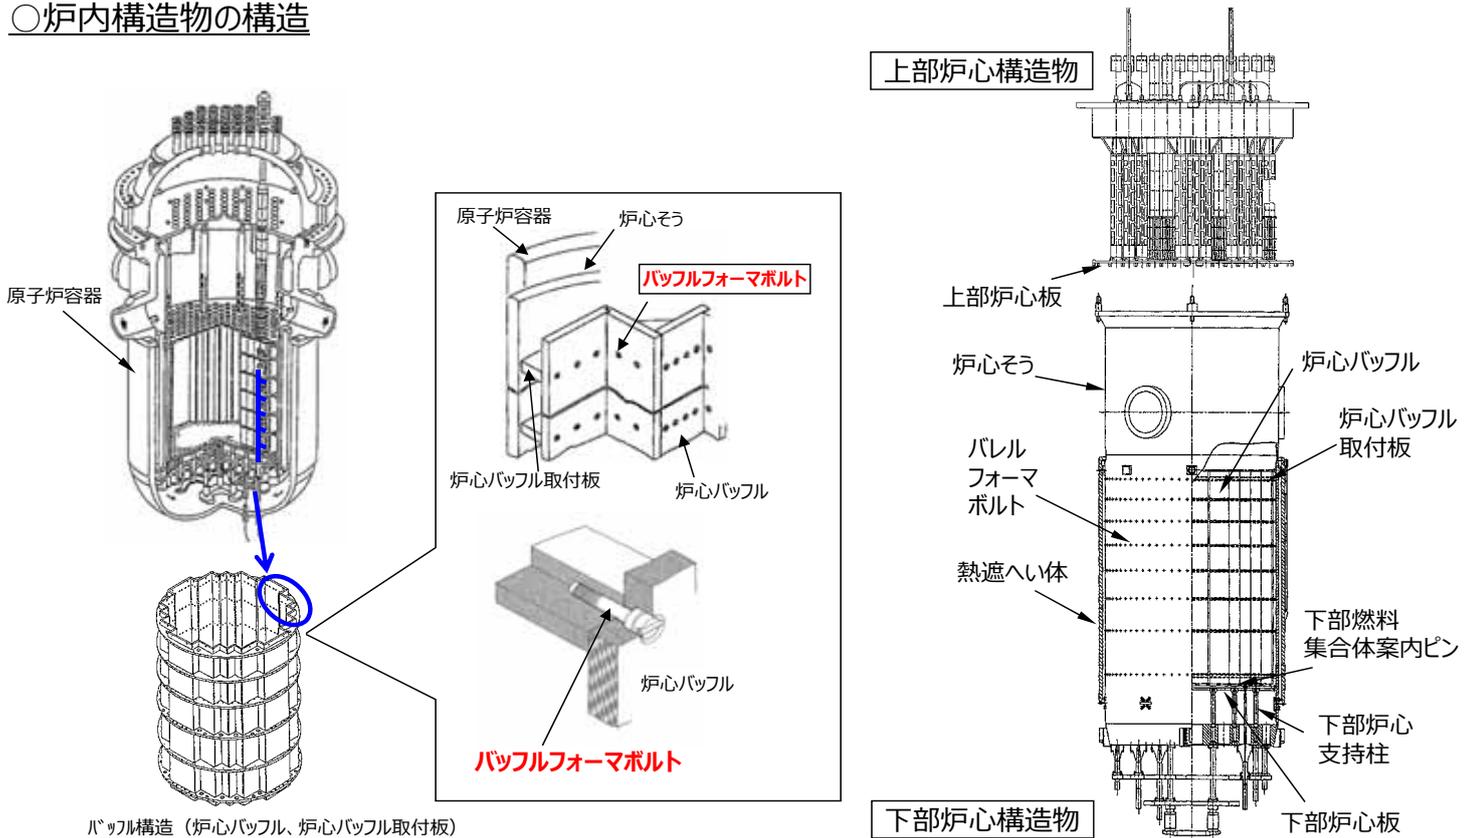
○炉内構造物の構造

バップル構造 (炉心バップル、炉心バップル取付板)

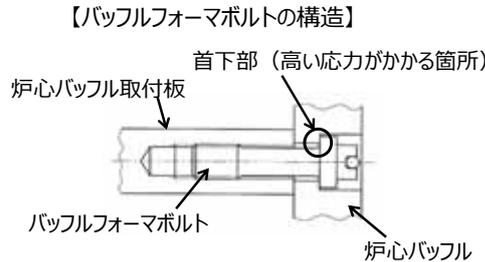
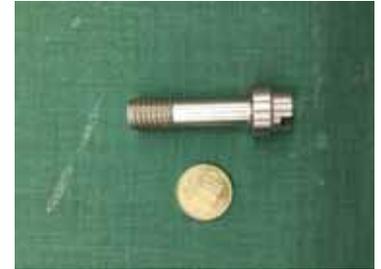
【バブルフォーマボルトの写真】

○バブルフォーマボルト

燃料集合体に1次冷却材を流すための流路を形成する炉心バブルと炉心バブル取付板を締結している。
本数：1,088本／号機
材料：SUS316CW

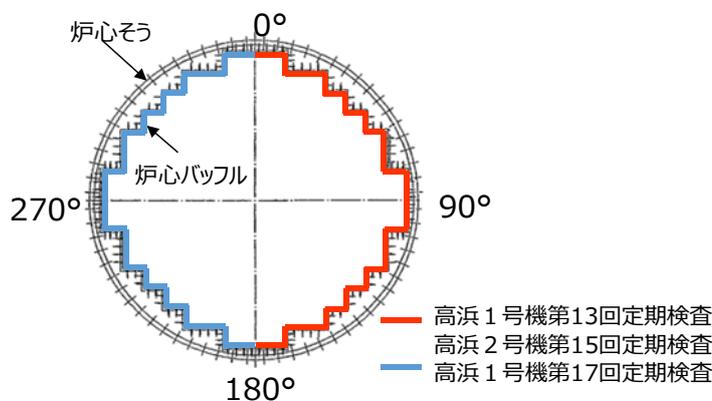
【超音波探傷検査実施範囲※】

- 定期的な炉内構造物の可視範囲に対して水中カメラによる目視確認を実施し、異常のないことを確認。
- バブルフォーマボルトに対して、高浜1号機は第13回定期検査時（1991～1992年度）、第17回定期検査時（1997年度）に、高浜2号機は第15回定期検査時（1995年度）に、超音波探傷検査を実施し、有意な欠陥のないことを確認。

※：炉心の対称性を勘案し、各定期検査でバブルフォーマボルト全数の1/2に対して検査を実施

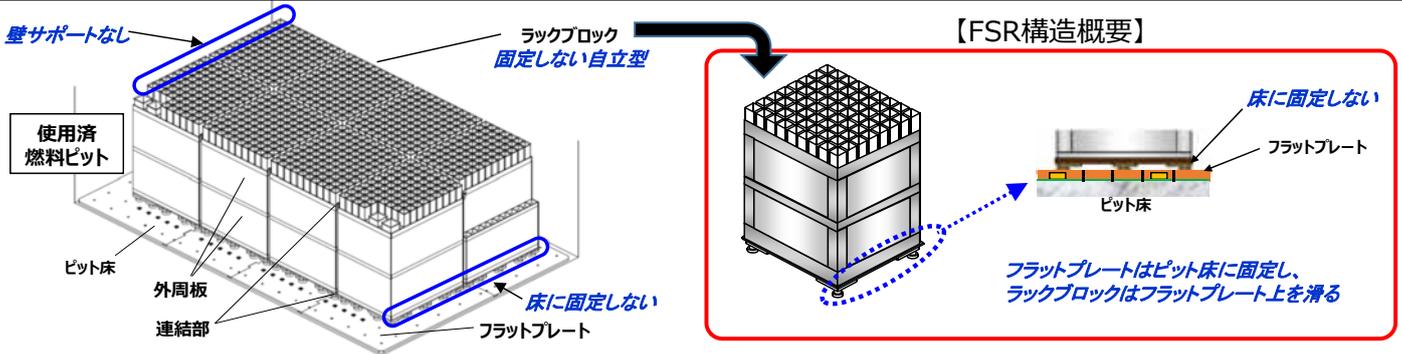
審査の過程で見直した基準地震動（750ガル→993ガル）において、使用済燃料ピットラックの耐震性を向上させるため、現状のラックから、床に固定しない「フリースタンディングラック(FSR)」に取替え。

- ・FSRは、外周板を有したキャ型のラック構造であり、8体のラックブロックで構成。
- ・使用済燃料ピットの壁や床に固定せず、地震力に対してラックが滑ることによってラックに伝わる地震力を低減させる構造。
- ・ラックブロック8体を連結することでロッキング挙動※1を抑制し、ラックブロック間の衝突を防止。
- ・外周板を設けることで、周囲の水による流体力が大きく作用。

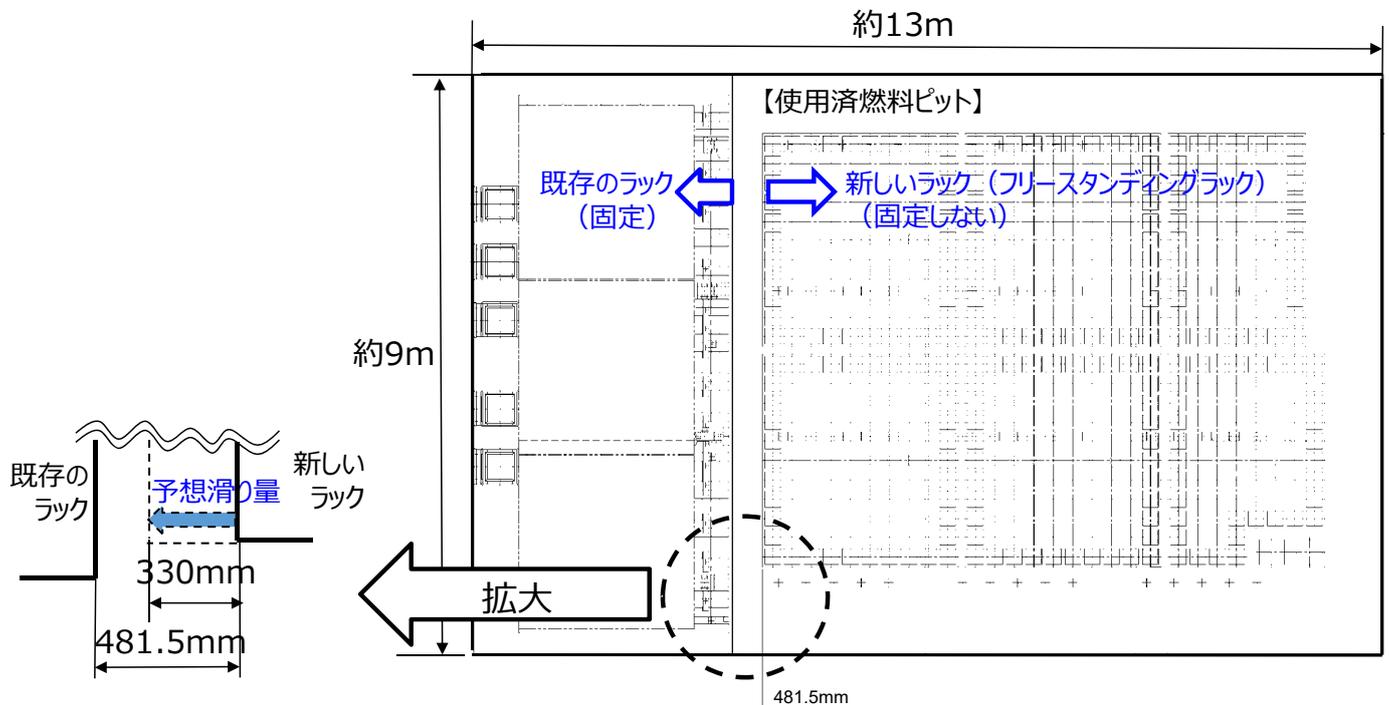
取替工事期間中に地震が発生しても、既存の使用済燃料ピットラックと新しいラック（フリースタンディングラック）との離隔距離を十分に確保することで、既存のラックにフリースタンディングラックが衝突することはないと評価。

- ・地震によるフリースタンディングラックの想定滑り量は、保守的に、基準地震動に対する滑り量（解析値：98mm）の3倍とし、330mmと設定。
- ・工事のステップを通じて、最も既存のラックと新しいラックとが近づく場合においても、その離隔距離は地震による想定滑り量に対して十分な余裕を確保。（481.5mm）

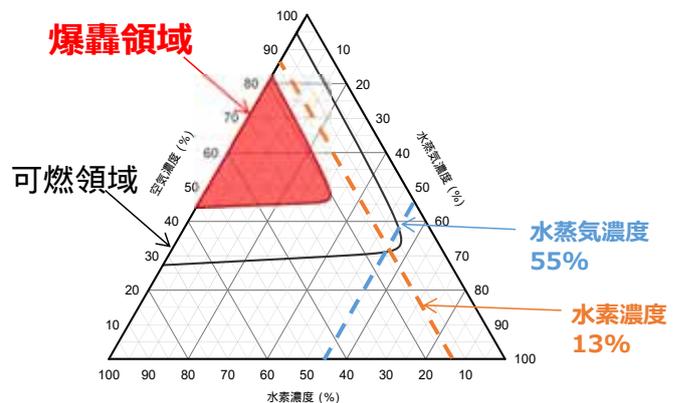
空気、水素、水蒸気の3元図

○事業者の自主基準

格納容器内局所水素濃度が13%以下、
もしくは水蒸気濃度が55%以上

出典：Z.M. Shapiro, T.R. Moffette, "HYDROGEN FLAMMABILITY DATA AND APPLICATION TO PWR LOSS-OF-COOLANT ACCIDENT", WAPD-SC-545, U.S. Atomic Energy Commission, Pittsburgh, PA, 1957, 13 pp.

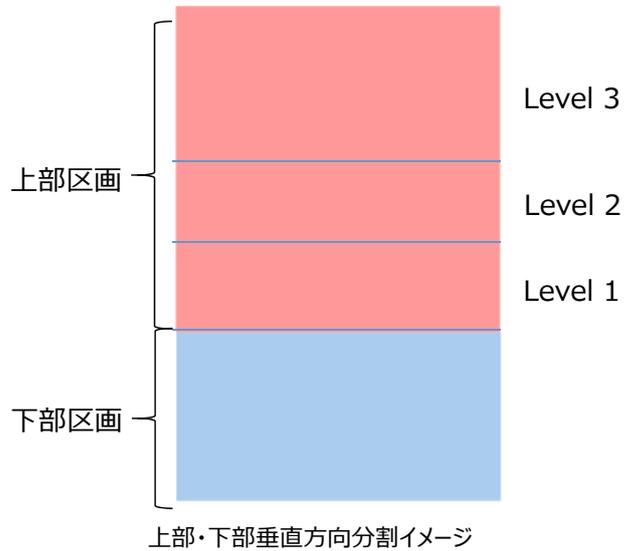
上部・下部垂直方向分割イメージ

原子炉キャビティ、各ループ室^{※2}外周等各区画ごとに分割

※1 : 静的触媒式水素再結合装置
※2 : 1次冷却材配管等が敷設されている部屋

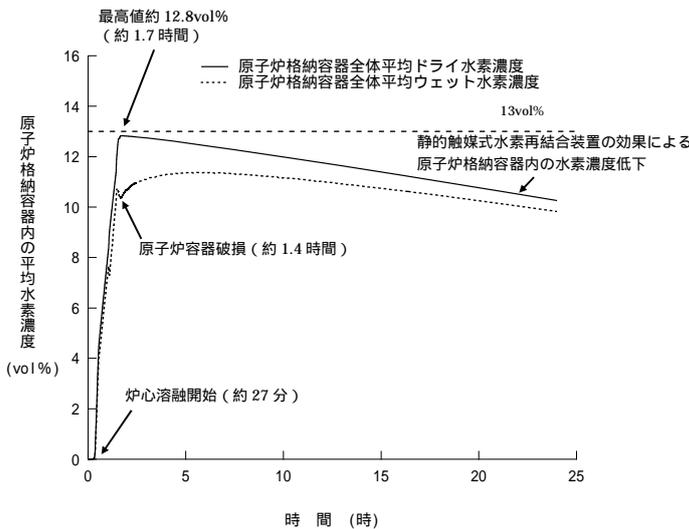
原子炉格納容器内平均水素濃度の推移

水素燃焼に係る解析結果(大飯3,4号機大破断LOCA+ECCS注入失敗)

炉心溶融開始後から原子炉格納容器内の水素濃度は上昇するが、平均水素濃度 (ドライ換算) は最大約12.8%であり、判断基準13vol%を下回る。発生した水素が全て燃焼に寄与することを想定した場合の圧力は約0.50MPaであり、最高使用圧力の2倍(0.78MPa)を下回る。

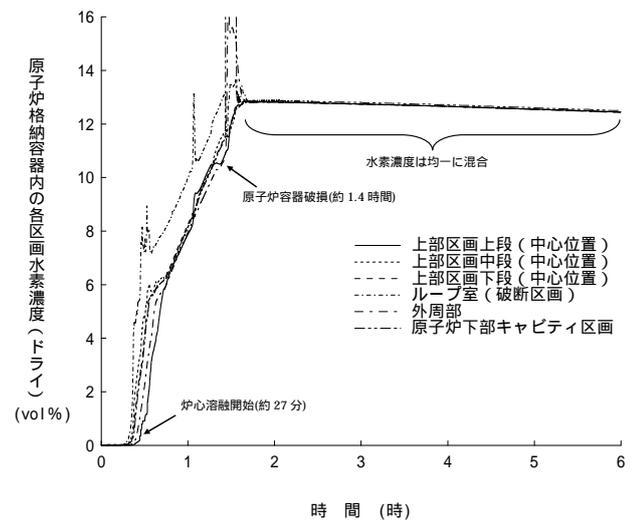
代表的な区画の水素濃度の推移

また、各区画の挙動では、炉心溶融後は破断口からの水素放出により破断区画での水素濃度が比較的高く推移するが、他区画の水素濃度も同程度の傾きで上昇している。さらに、原子炉容器破損直後は、原子炉下部キャビティに落下した溶融炉心と水との反応により、一時的に原子炉下部キャビティ区画及び外周部区画での水素濃度が高くなるが、速やかに混合し、原子炉格納容器内全体がほぼ均一な水素濃度挙動となっている。

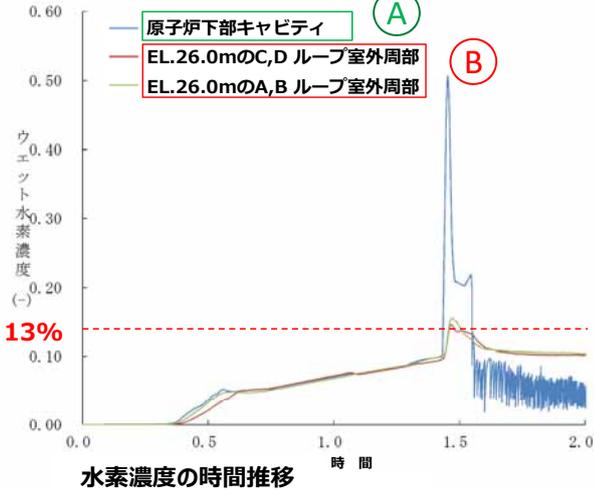
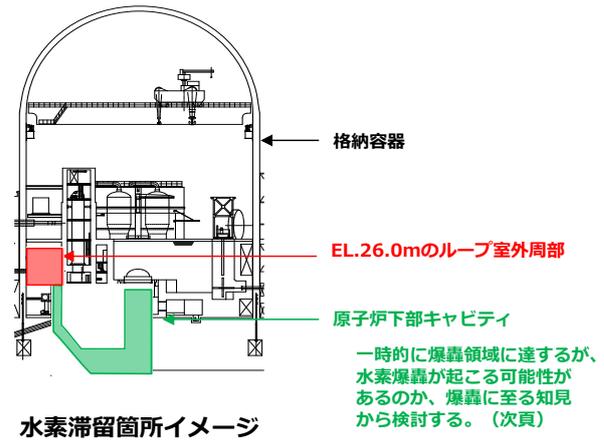
格納容器内で水素が発生した場合に滞留する可能性のある箇所

水素爆轟の観点で最も厳しい事象である「大LOCA+ECCS注入失敗」のケースを選定し、発生する水素濃度推移を計算。結果、一時的に水素濃度が13%に達する箇所は3箇所あった。

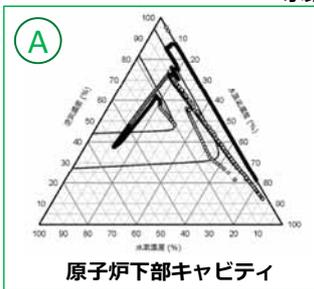
水素濃度が13%に達する箇所での空気、水素、水蒸気の3元図

水素濃度が13%を超えて爆轟領域に達する
(炉内計装管部も含めた空間気相部の平均濃度)

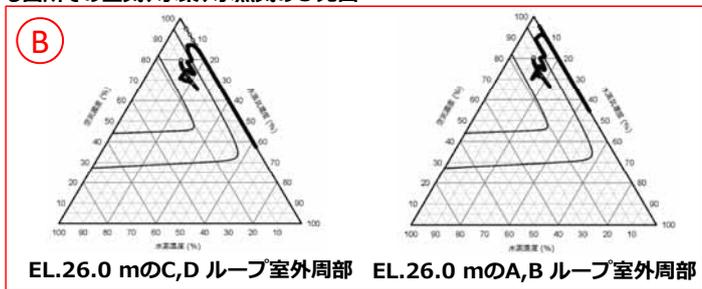
水素濃度が13%を超えるが、爆轟領域に達しない

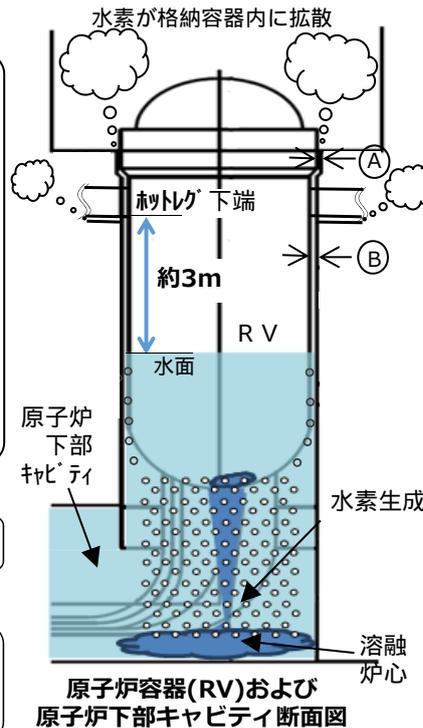
原子炉容器(RV)破損直後の水素生成に対して、最も通過しやすいと考えられるRVフランジ鉛直パスについて考察。

③ 助走距離

キャビティ水面から高温側配管(ホットレグ)までは約3mであり助走距離としては不十分である

キャビティ気相部

- (A) RVフランジ鉛直パス (約5.1cmの隙間が円周に亘っており)
- (B) RV胴部はキャビティ壁との隙間が約3~6cm

RV破損後に発生する水蒸気により、速やかにウェットな環境となる

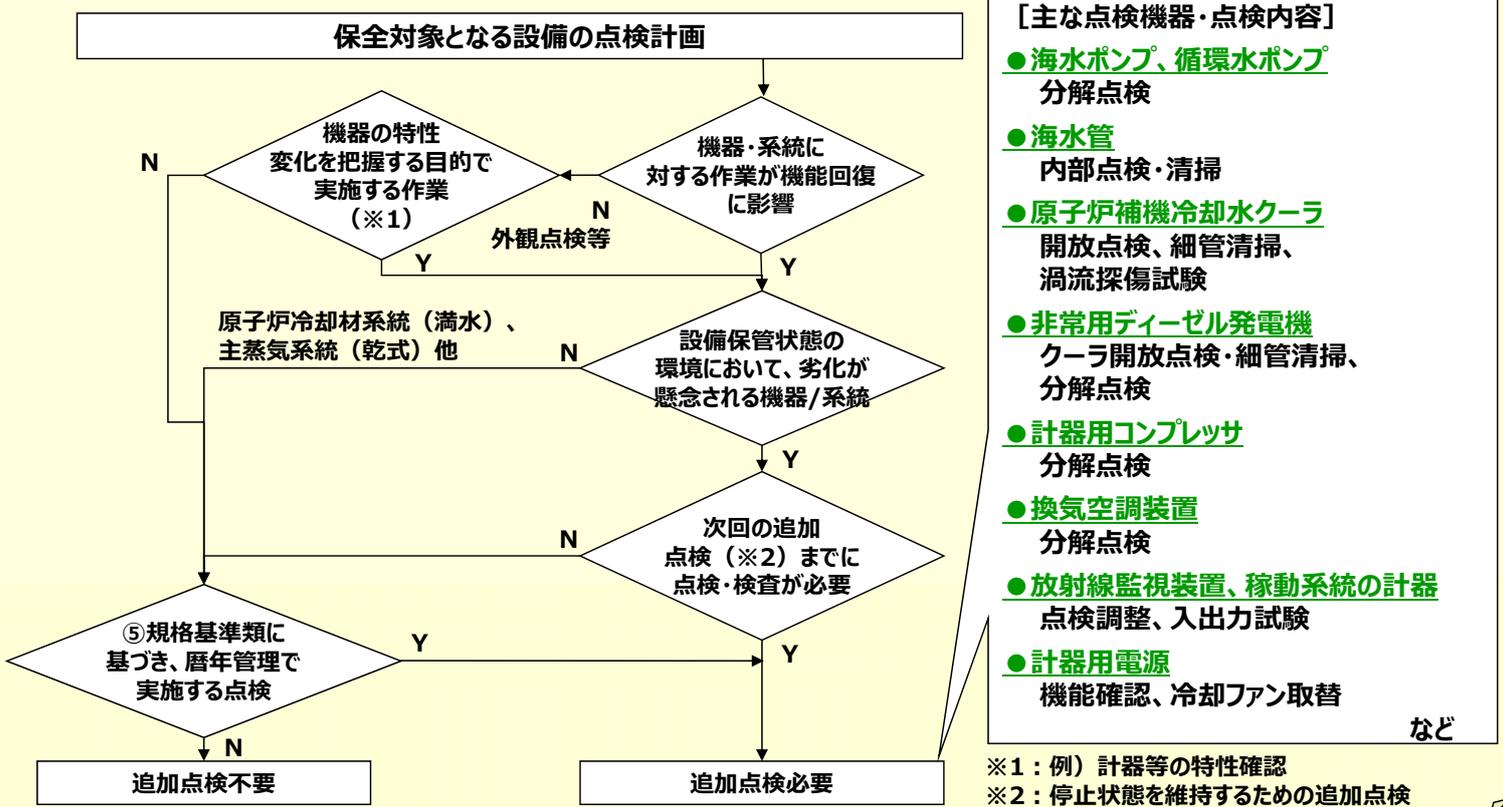
②必要な追加保全

以下のフローに基づき、機器の保管状態や停止期間に応じ、分解点検等の追加点検が必要な機器、項目を抽出。

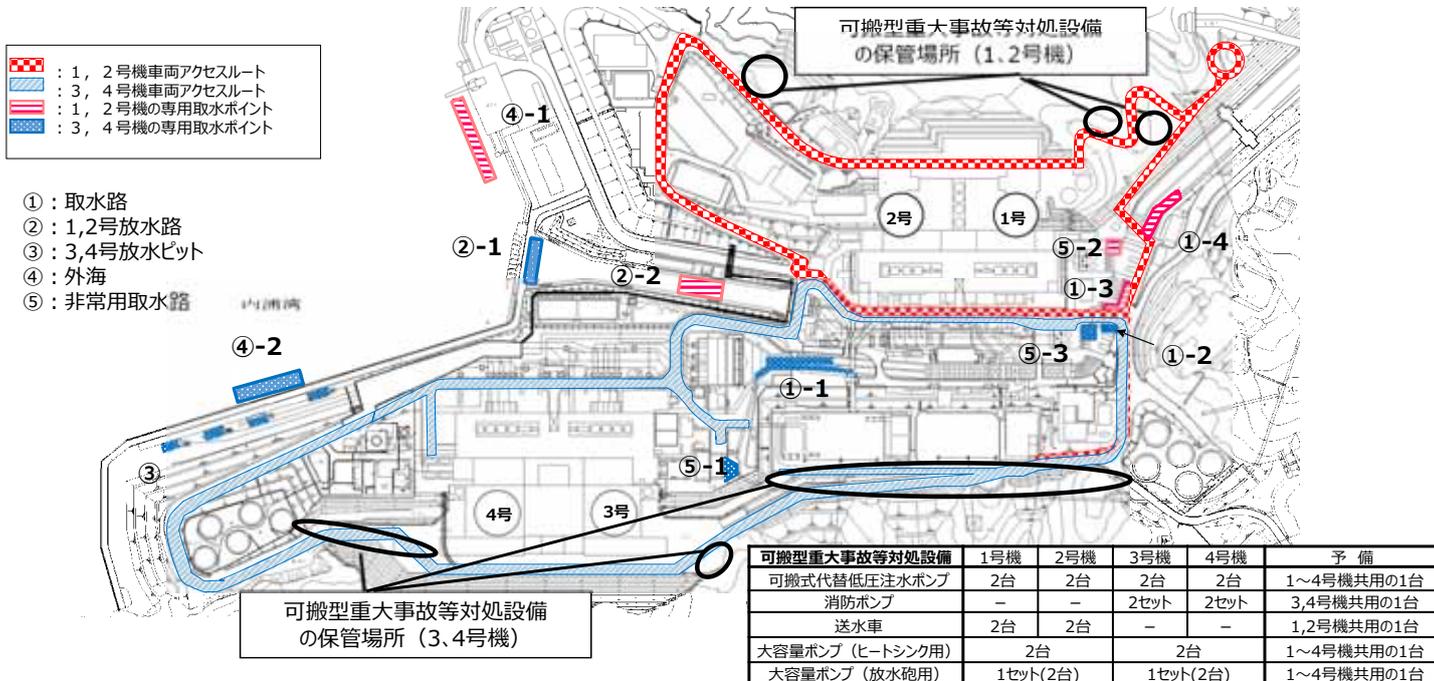
- ・中央制御室、屋内アクセスルート
1,2号機および3,4号機は建屋が異なるため操作場所が重なることはない。
- ・屋外アクセスルート、海水取水場所
敷地の北側、南側で分けたそれぞれの道路、海水取水場所を1,2号機、3,4号機の専用エリアとして設定。

○可搬型重大事故等対処設備については、1,2号機と3,4号機の保管場所を分離するとともに、ユニット毎に必要な数量を確保。

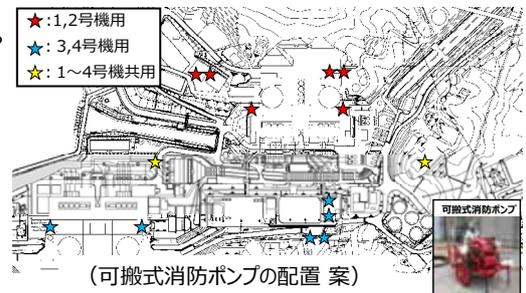
<消火設備の配備>

- 独立して初期消火活動、および大規模な火災の消火が実施できるよう、1, 2号機にも3, 4号機と同様の消火設備を配備する。

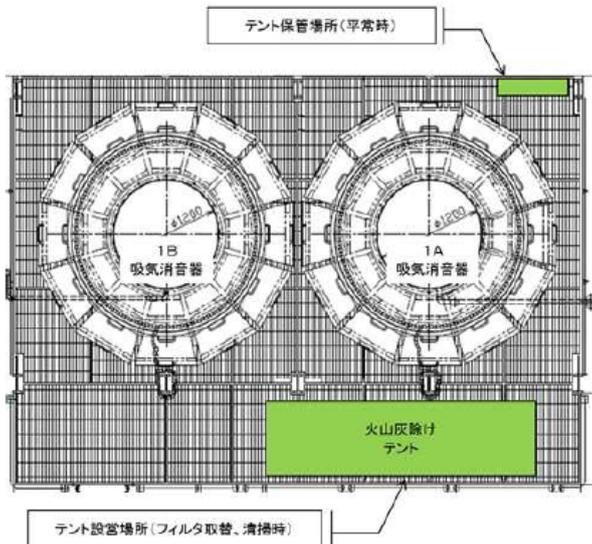
図 1 火山灰除けテント設置位置図

図 1 : 吸気消音器近傍に仮設テントを設置。

吸気消音器のフィルタ位置は、足場（グレーチング）から約1mの位置にあり、容易にアクセス可。

非常用ディーゼル発電機吸気フィルタの火山灰対応

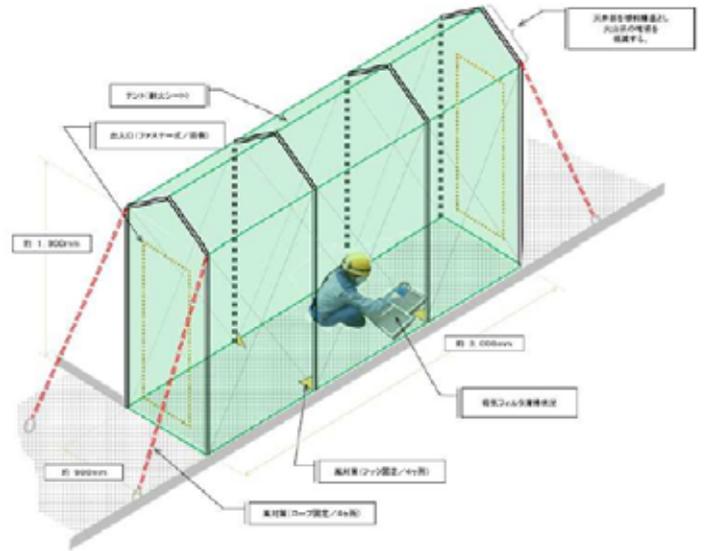
図 2 火山灰除けテントイメージ図

図 2 : 火山灰除けテントイメージ

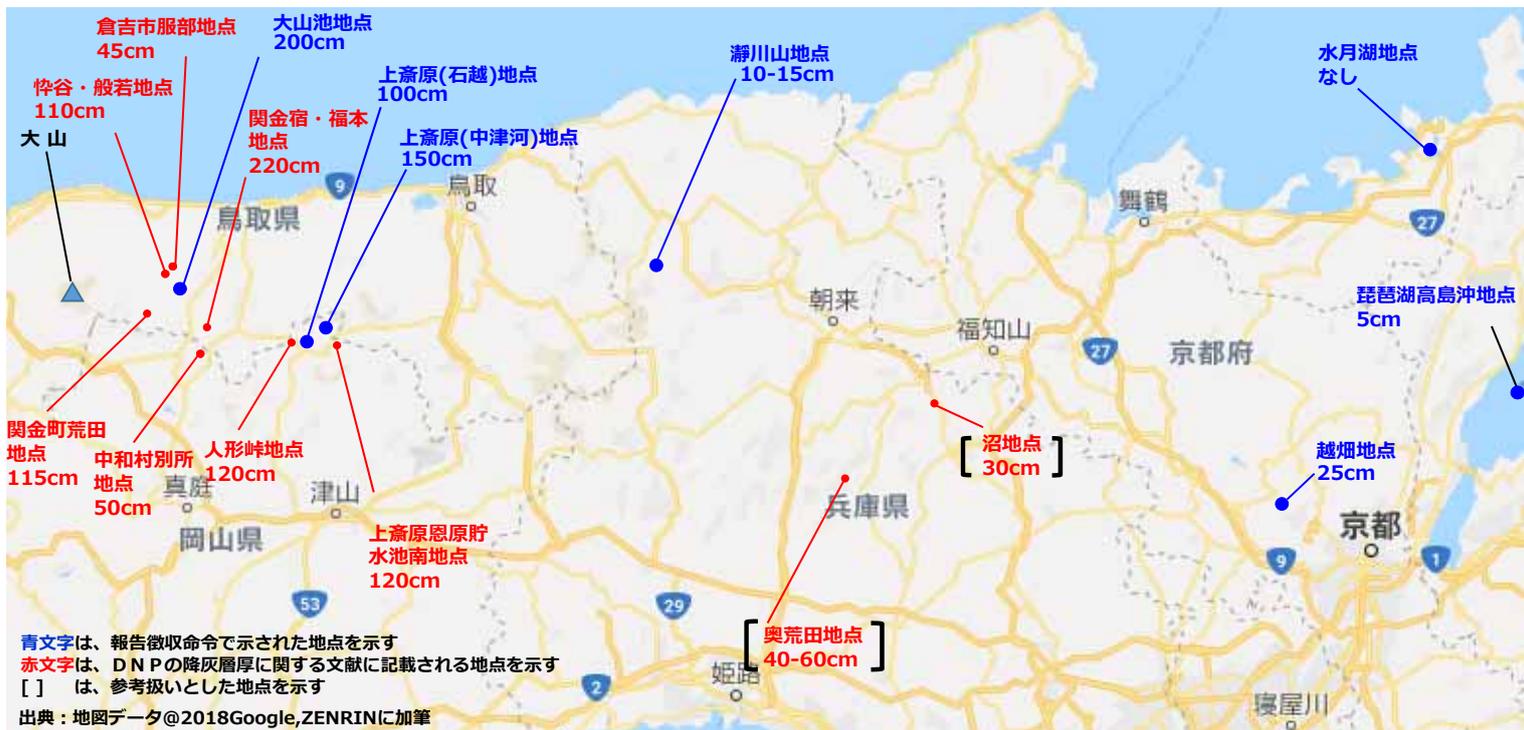
降下火砕物シミュレーション (設置変更許可申請)

下図の情報から求められるDNPの噴出規模のうち、最大噴出量である11.0km³を採用し、各発電所におけるこれまでの既許可と同じ手法により降下火砕物の最大層厚を算出。(噴出量以外の条件は、これまでの既許可において各発電所で最大層厚を算出したケースと同一の値を採用)

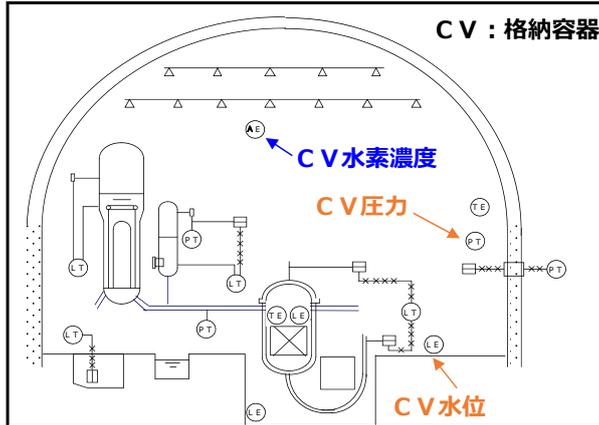
■ 研究概要

重要なパラメータ（格納容器（C/V）水素濃度、圧力、水位）について、過酷事故条件下における更なる信頼性向上を目的として、計装システムの開発、実用化に向けた検証を実施している。

- 過酷事故用計装システムに関する研究では、東電福島第一原子力発電所事故の教訓から抽出されたパラメータであるC/V水素濃度、C/V圧力、C/V水位を計測する耐環境性を向上させた検出器の開発が平成26年度で完了した。
- 開発が完了した検出器について、実機への適用を視野に実証試験等を進めている。

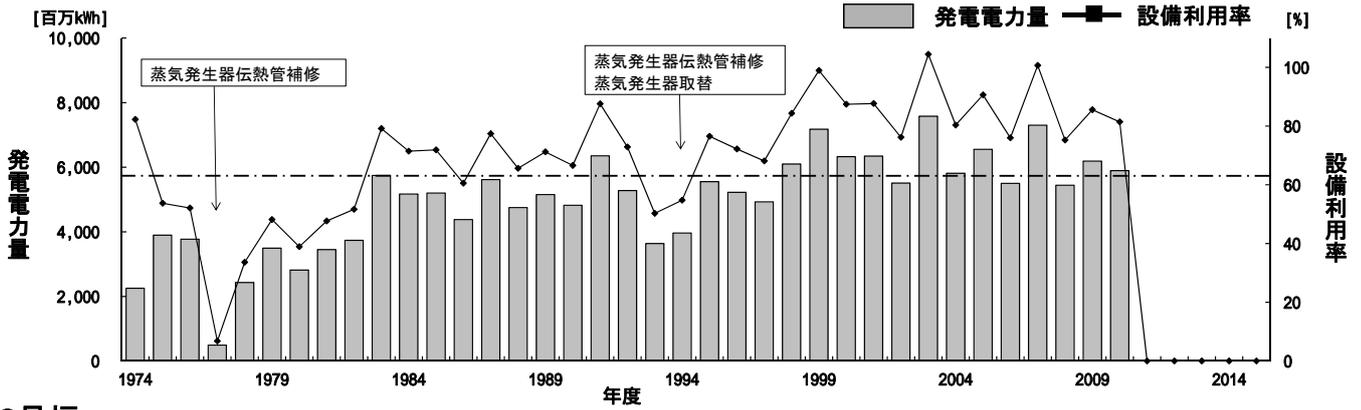
高浜1号炉 累積平均設備利用率=61.4%(70.1%) ※()内は、福島第一原子力発電所事故後の定期検査開始までの設備利用率

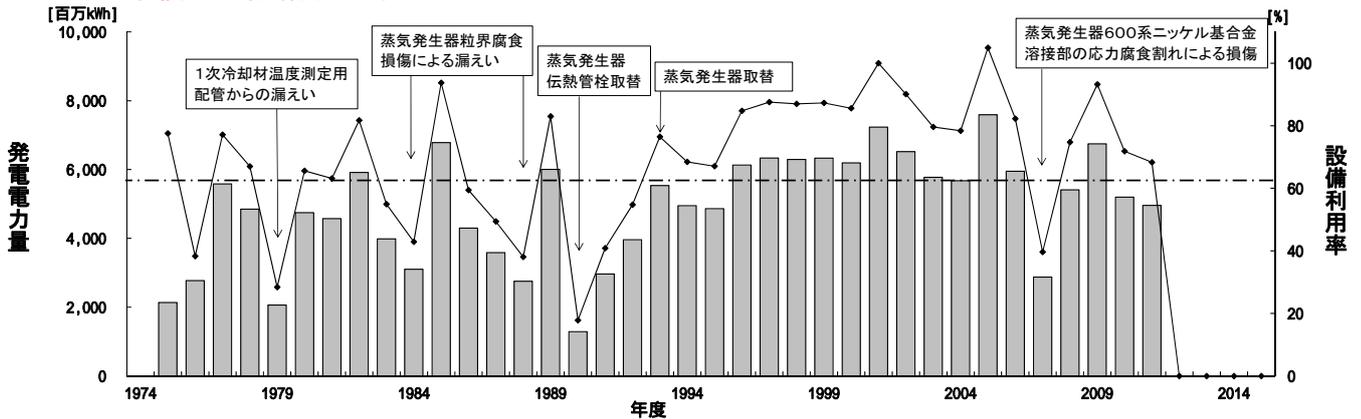
高浜2号炉 累積平均設備利用率=62.2%(69.7%)

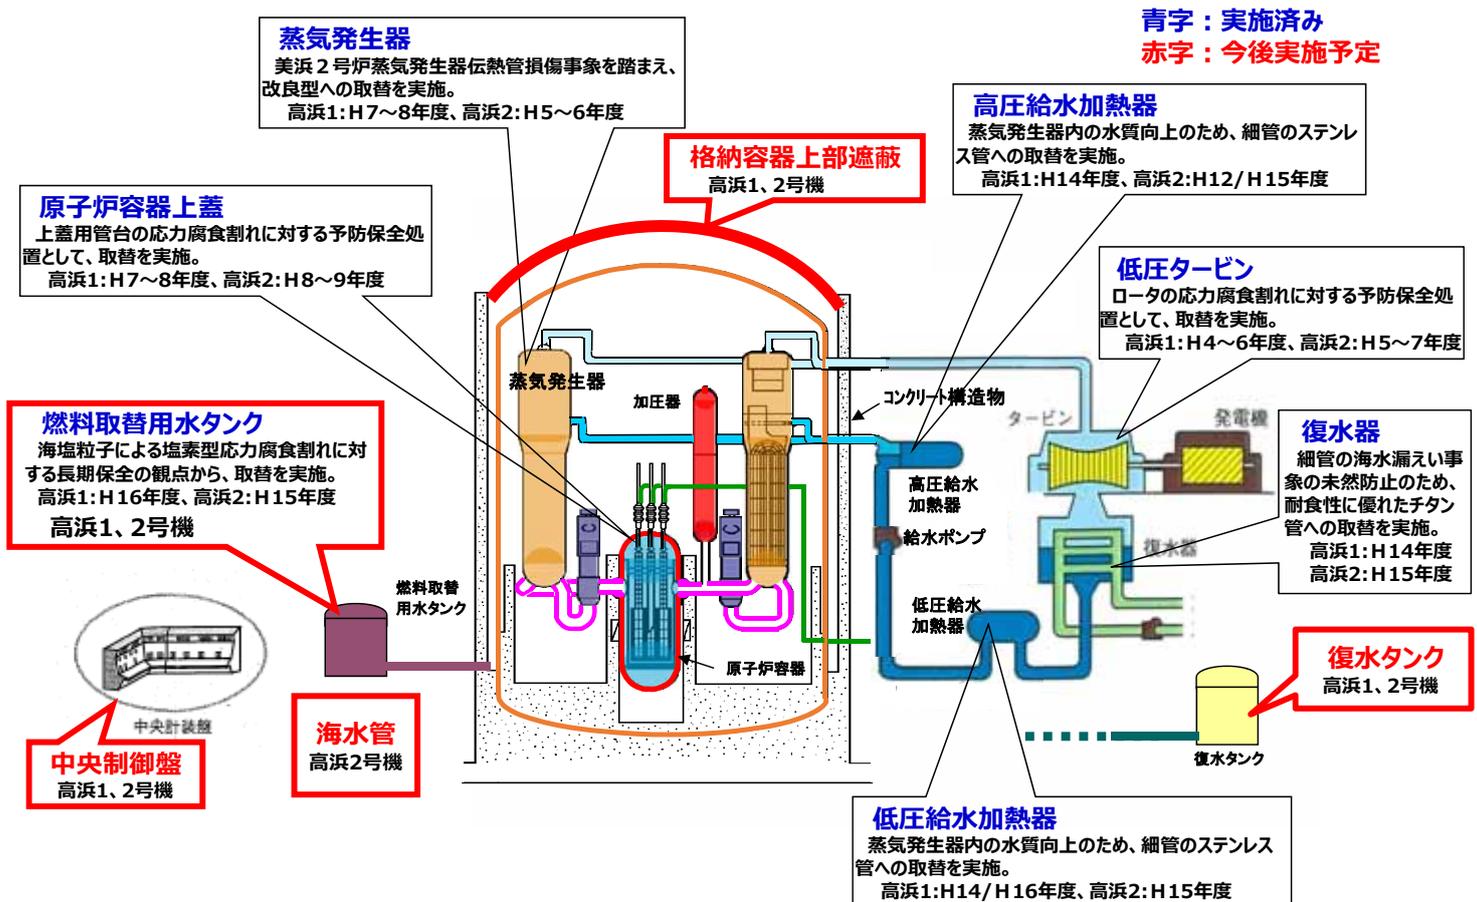
運転開始以降に実施した主要機器更新状況

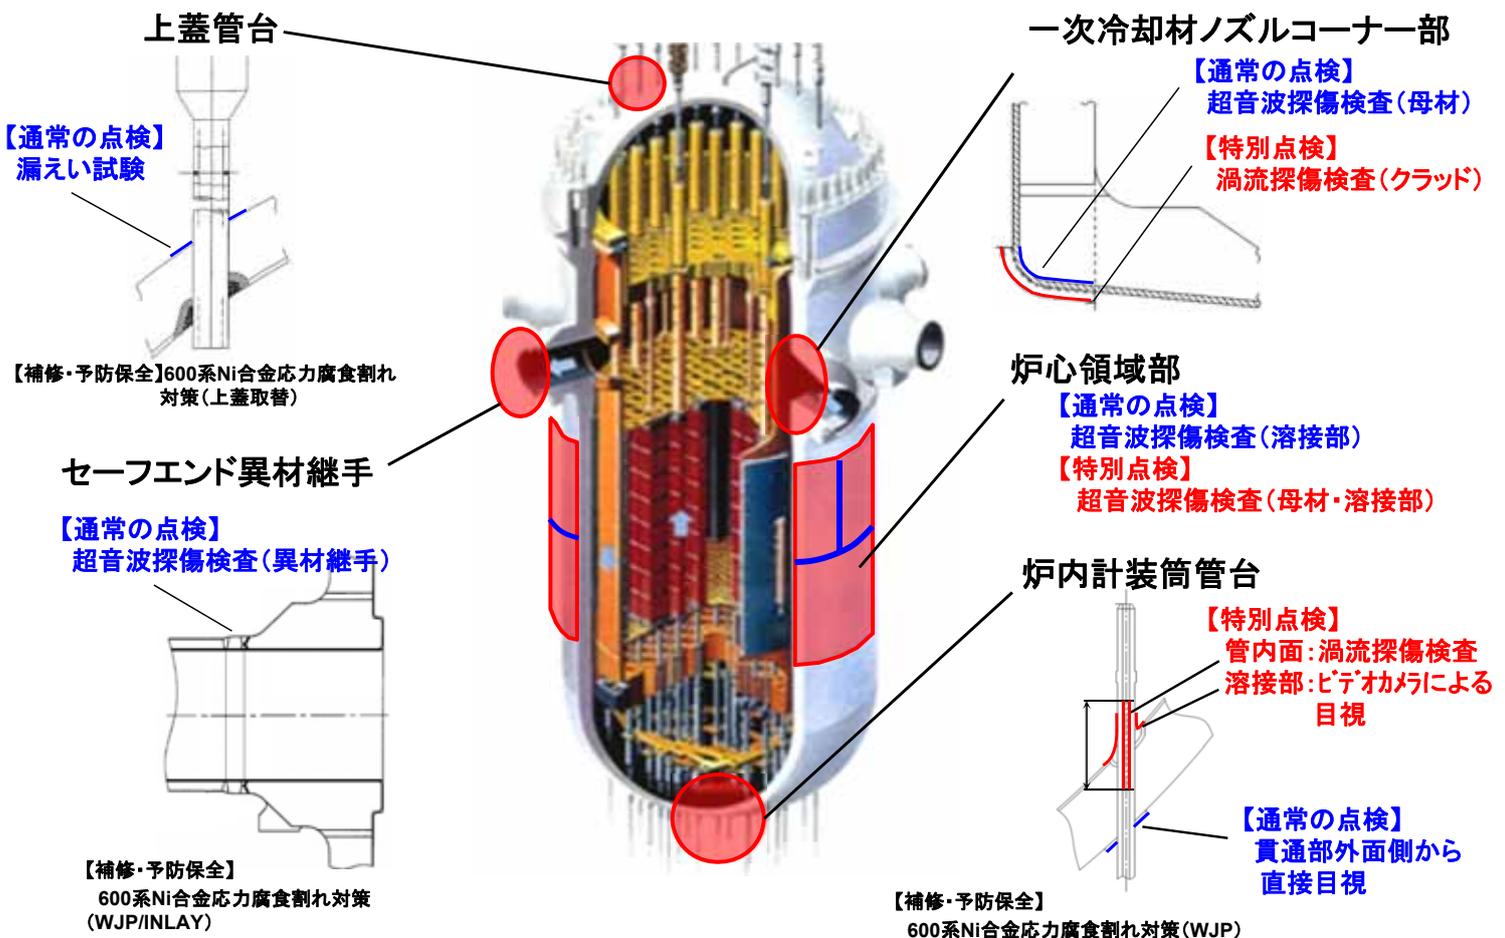
①-1 通常保全と特別点検の整理 (原子炉容器) (2/2)

部位	通常の点検	補修・予防保全実績			特別点検
		内容	1号炉	2号炉	
上蓋管台	・漏えい試験	600系Ni合金応力腐食割れ対策(上蓋取替)	第16回定検	第16回定検	—
セーフエンド異材継手	・超音波探傷試験	600系Ni合金応力腐食割れ対策(WJP/INLAY)	第25回定検(WJP)	第26回定検(INLAY)	—
母材及び溶接部(炉心領域の100%)	・溶接線+母材10mm幅 ・超音波探傷試験(UT)	—	—	—	・炉心領域100% ・超音波探傷試験(UT)
一次冷却材ノズルコーナー部	・ノズルコーナー(母材) ・超音波探傷試験(UT)	—	—	—	・ノズルコーナー(クラッド) ・渦流探傷試験(ECT)
炉内計装筒(BMI)	・原子炉容器外面からの直接目視(ぼう酸の付着等がないことを確認)(BMV)	600系Ni合金応力腐食割れ対策(WJP)	(管内面) 第21回定検 ※ (溶接部) 第25回定検	(管内面) 第21回定検 (溶接部) 第26回定検	(管内面) 渦流探傷試験(ECT) (溶接部) ビデオカメラによる目視(MVT-1)

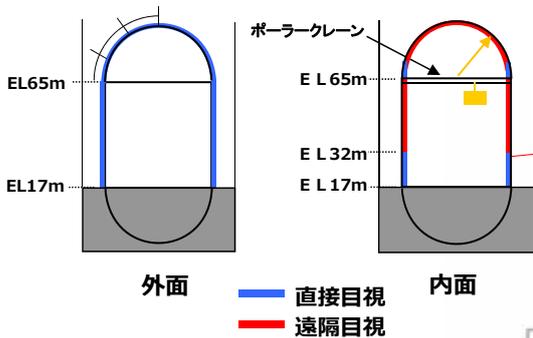
目視点検で、構造健全性または気密性に影響を与える恐れのある塗膜の劣化や腐食なし

- (半球部内面)
 - ・ポークレーン上から遠隔目視
- (円筒部内面)
 - ・高所は搭乗設備から直接目視もしくは遠隔目視
 - ・架台や機器等によりゴンドラが近寄れない箇所はオペフロ床面等から遠隔目視
 - ・各フロアの床面及び歩廊等から近寄れる箇所は直接目視
- (半球部外面)
 - ・歩廊から直接目視
- (円筒部外面)
 - ・仮設足場から直接目視

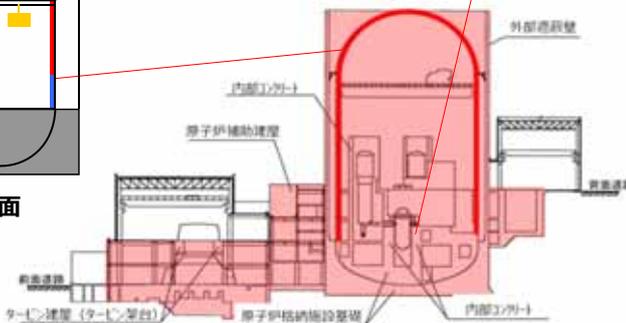
コンクリートのコアサンプル約150個※を採取して点検し、コンクリートの構造物の健全性に影響を与える劣化なし(強度、遮蔽能力、中性化、塩分浸透、アルカリ骨材反応)

強度の点検事例

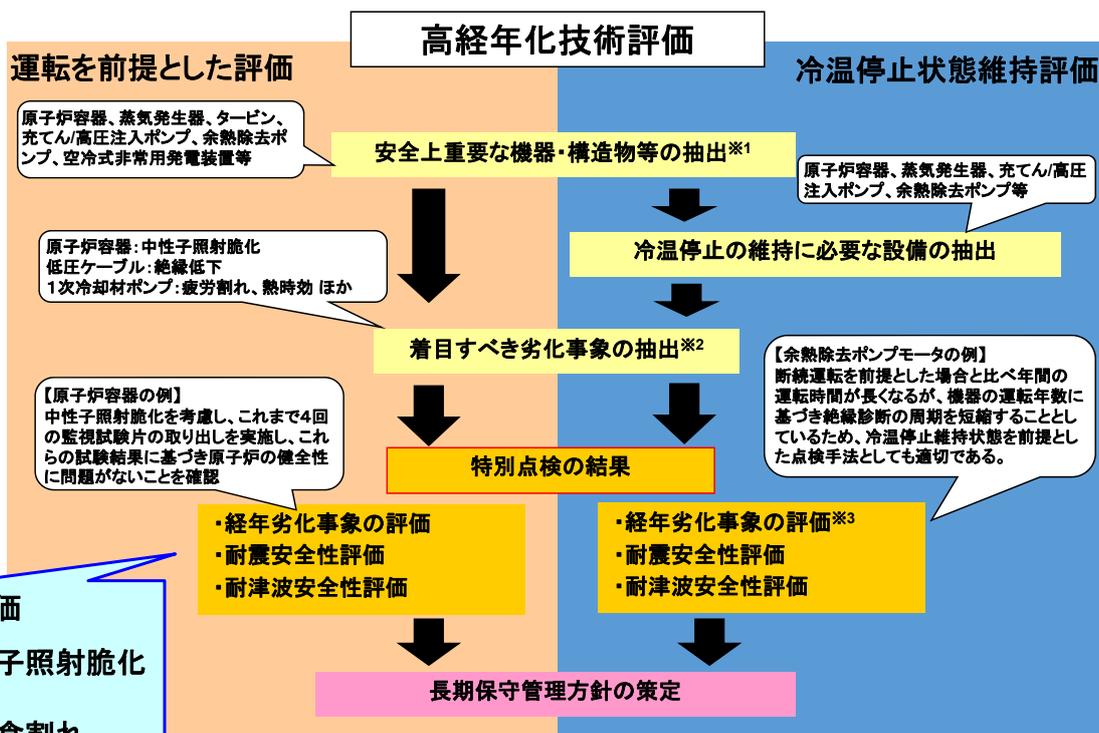
② 劣化状況評価（高経年化技術評価）

- 原子炉容器の中性子照射脆化
- 疲労割れ
- 照射誘起型応力腐食割れ
- 絶縁低下
- コンクリートの強度低下及び遮蔽能力低下
- 2相ステンレス鋼の熱時効
- 耐震安全性評価 等

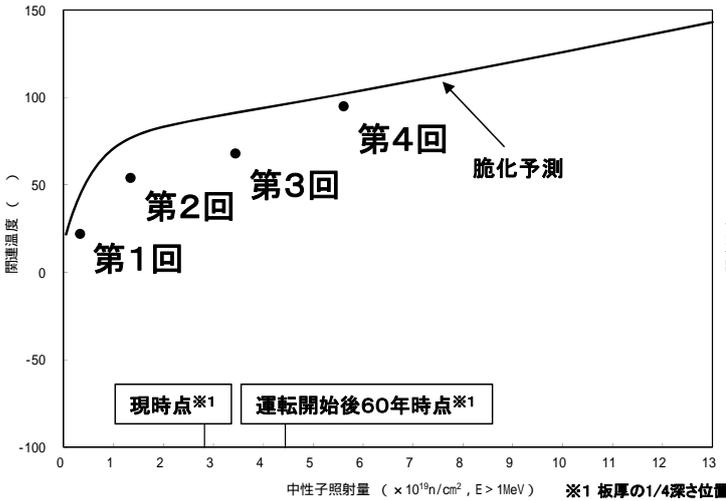
高浜1号炉 監視試験結果および脆化予測(母材)

評価時期	中性子照射量 ^{*1} ($\times 10^{19}n/cm^2$, $E>1MeV$)	関連温度 ^{*2} (°C)		
			母材	溶接金属	熱影響部
高浜1号炉	2015年4月時点	2.82	89	43	54
	運転開始後60年時点 ^{*3}	4.44	97	52	62
高浜2号炉	2015年4月時点	2.90	40	28	3
	運転開始後60年時点 ^{*3}	4.67	50	37	13

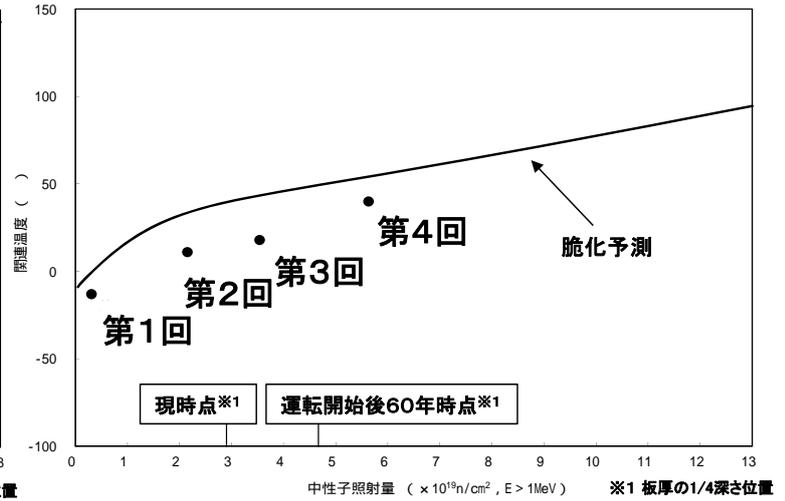
高浜2号炉 監視試験結果および脆化予測(母材)

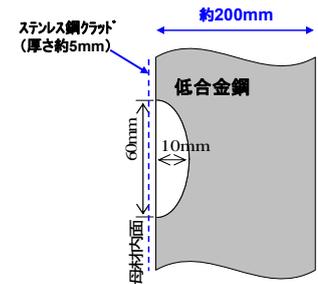
加圧熱衝撃評価における想定き裂

○加圧熱衝撃評価については保守的に深さ10mmのき裂を想定して評価を実施しているが、特別点検において 原子炉容器の超音波探傷検査を実施し、そのようなき裂は存在しないことを確認している。

超音波探傷検査では深さ5mm程度のき裂であれば十分検出可能であることが実証されていることから、想定き裂深さを5mmに精緻化した評価も実施しており、想定き裂深さ10mmの評価に比べ余裕のある結果が得られている。

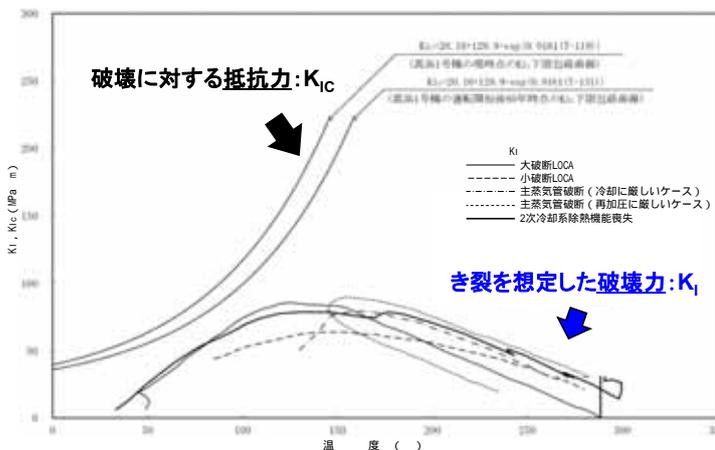
高浜1号炉 加圧熱衝撃評価結果【深さ10mmの想定き裂を用いた評価】

○60年経過時点において加圧熱衝撃が生じることを仮定した評価の結果、破壊に対する抵抗力が常に破壊力を上回っており、不安定破壊しないことを確認した。

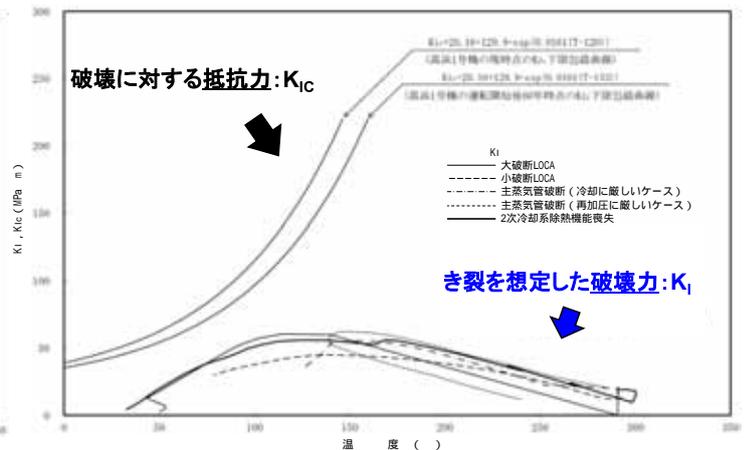
高浜1号炉 加圧熱衝撃評価結果【深さ5mmの想定き裂を用いた評価】

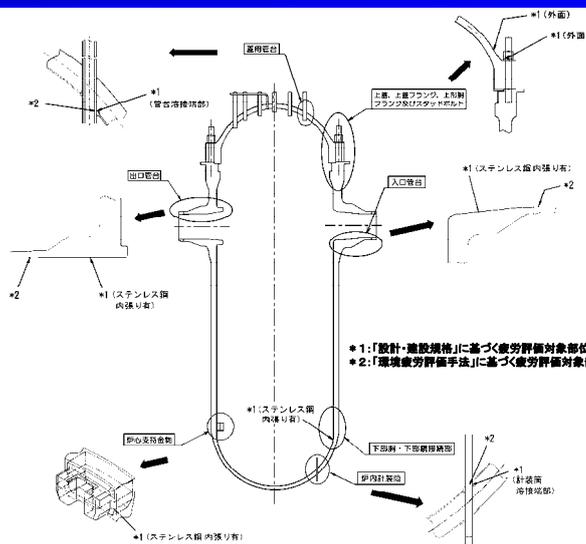
原子炉容器 冷却材出入口管台等の疲労評価対象部位

原子炉容器の冷却材出入口管台等の疲労割れについては、実過渡回数の確認を継続的に実施し、60年時点の推定過渡回数を上回らないことを確認する。

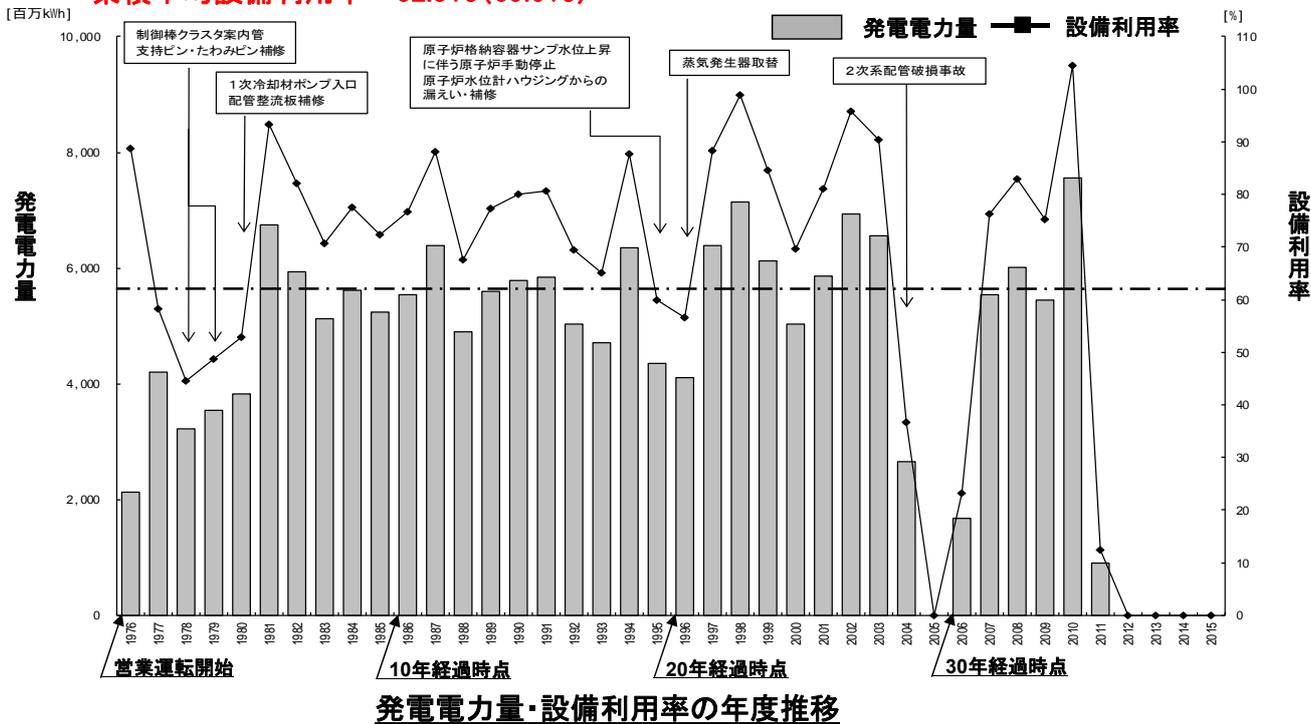
過去約40年の運転期間の発電電力量・設備利用率の推移は下図のとおりであり、2004年8月に2次系配管破損事故を発生させ停止している期間がある。事故への対策を行った後の運転については、供用期間の長期化に伴った発電電力量・設備利用率の低下を示す明確な傾向は認められていない。

累積平均設備利用率=62.5%(69.6%) ※:()内は、福島第一原子力発電所事故後の定期検査開始までの設備利用率

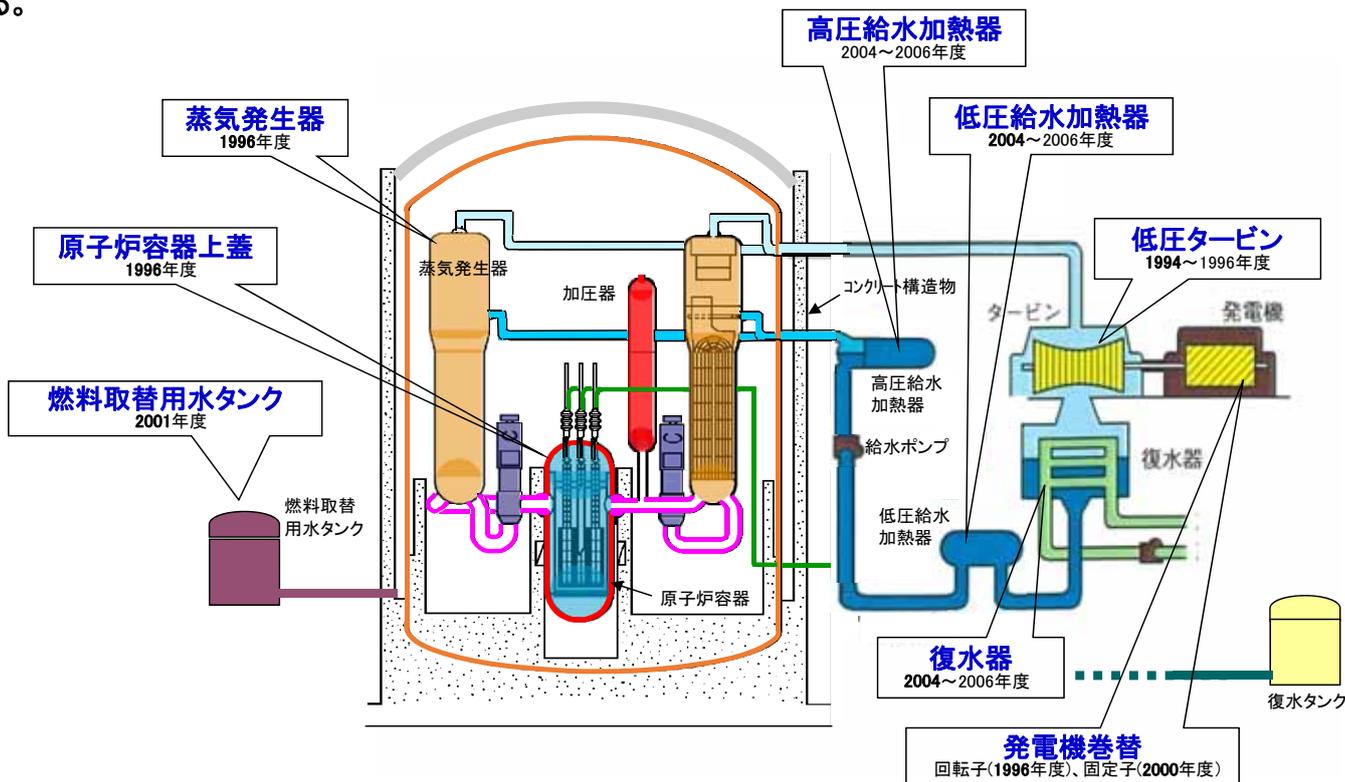
運転開始以降に実施した主要機器更新状況

発電所では設備・機器全てについて、これまで保全計画に基づくきめ細かい保守管理を実施してきた。経年劣化が顕在化しないよう、大型機器の取替も積極的に実施しており、プラント全体が高い水準に維持されている。

青字: 予防保全対策等の観点から取替済み

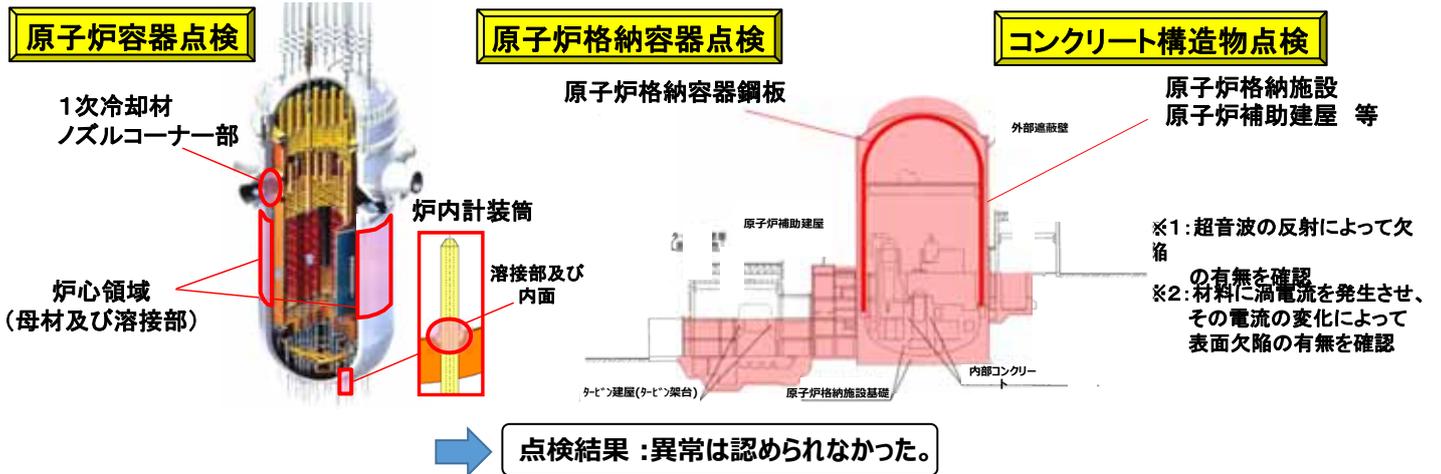
①-1 通常保全と特別点検の整理 (原子炉容器)

部位	通常の点検	補修・予防保全実績		特別点検
		内容	実施時期	
上蓋管台	・漏えい試験	600系Ni合金応力腐食割れ対策(上蓋取替)	第15回定検(1996年度)	—
セーフエンド異材継手	・超音波探傷試験	600系Ni合金応力腐食割れ対策(WJP)	第22回定検(2007年度)	—
母材及び溶接部(炉心領域の100%)	・溶接線+母材10mm幅 ・超音波探傷試験(UT)	—	—	・炉心領域100% ・超音波探傷試験(UT)
1次冷却材ノズルコーナー部	・ノズルコーナー(母材) ・超音波探傷試験(UT)	—	—	・ノズルコーナー(クラッド) ・渦流探傷試験(ECT)
炉内計装筒(BMI)	・原子炉容器外面からの直接目視(ほう酸の付着等がないことを確認)(BMV)	600系Ni合金応力腐食割れ対策(WJP)	(管内面) 第21回定検(2004年度) (溶接部) 第22回定検(2007年度)	(管内面) 渦流探傷試験(ECT) (溶接部) ビデオカメラによる目視(MVT-1)

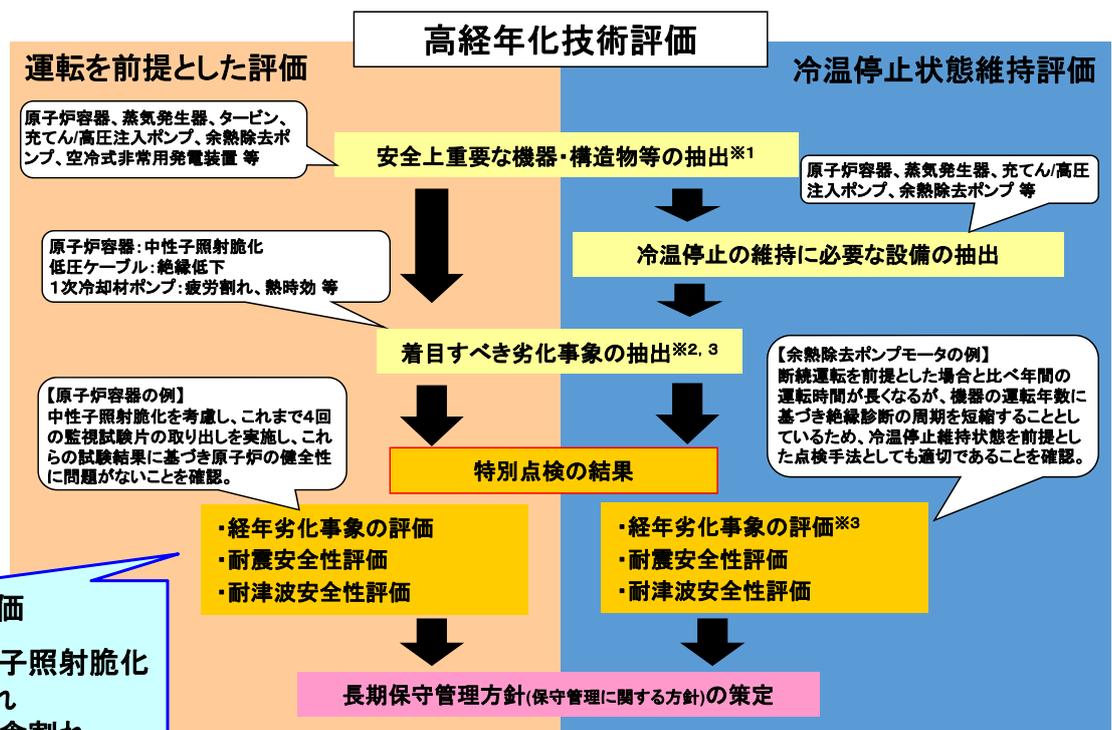
② 高経年化技術評価（劣化状況評価）の概要

- 原子炉容器の中性子照射脆化
- 低サイクル疲労割れ
- 照射誘起型応力腐食割れ
- 2相ステンレス鋼の熱時効
- 電気・計装品の絶縁低下
- コンクリートの強度低下及び遮蔽能力低下
- 耐震安全性評価 等
