美浜・大飯・高浜発電所の 安全性向上対策の実施状況等

参考資料

2020年10月27日

これまでの委員会等において 事業者から提出された資料

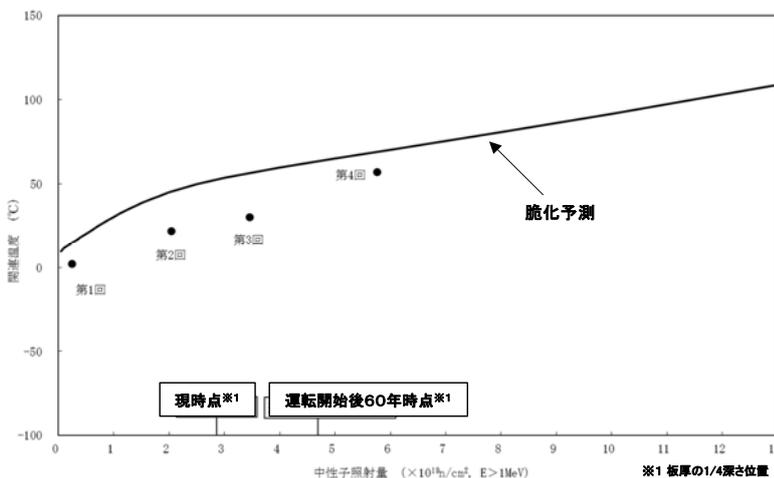
美浜3号機 監視試験結果及び脆化予測(母材)

評価時期	中性子照射量 ^{*1} (×10 ¹⁹ n/cm ²) [E>1MeV]	関連温度 ^{*2} (°C)		
			母材	溶接金属	熱影響部
美浜3号炉	2015年11月時点	2.86	53	-7	-4
	運転開始後60年時点 ^{*3}	4.69	64	3	7
(参考)高浜1号機	2015年4月時点	2.82	89	43	54
	運転開始後60年時点 ^{*3}	4.44	97	52	62
(参考)高浜2号機	2015年4月時点	2.90	40	28	3
	運転開始後60年時点 ^{*3}	4.67	50	37	13

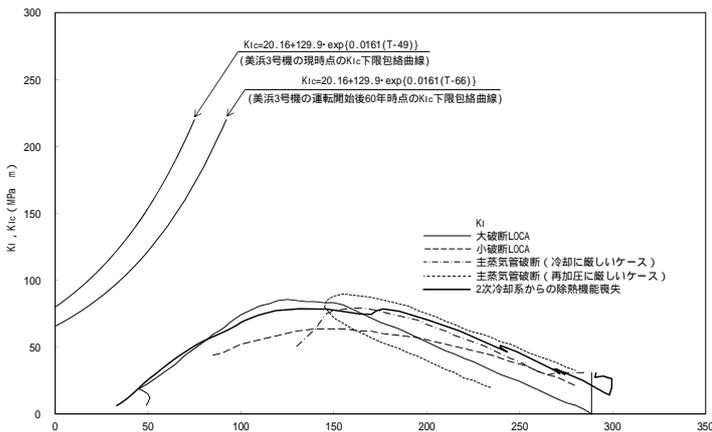
美浜3号機 PTS評価結果【深さ10mmの想定き裂を用いた評価】

○60年経過時点において加圧熱衝撃が生じることを仮定した評価の結果、破壊に対する抵抗力が常に破壊力を上回っており、不安定破壊しないことを確認した。

○加圧熱衝撃評価については保守的に深さ10mmのき裂を想定して評価を実施しているが、特別点検において 原子炉容器の超音波探傷検査を実施し、そのようなき裂は存在しないことを確認している。

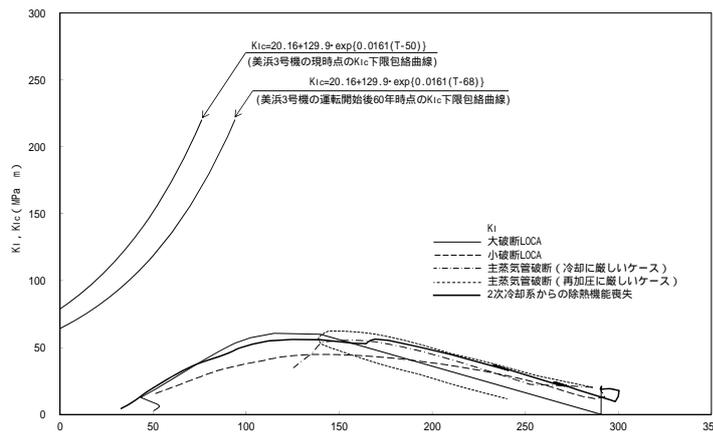
美浜3号機 PTS評価結果【深さ5mmの想定き裂を用いた評価】

超音波探傷検査では深さ5mm程度のき裂であれば十分検出可能であることが実証されていることから、想定き裂深さを5mmとした評価も実施しており、想定き裂深さ10mmの評価に比べ余裕のある結果が得られている。

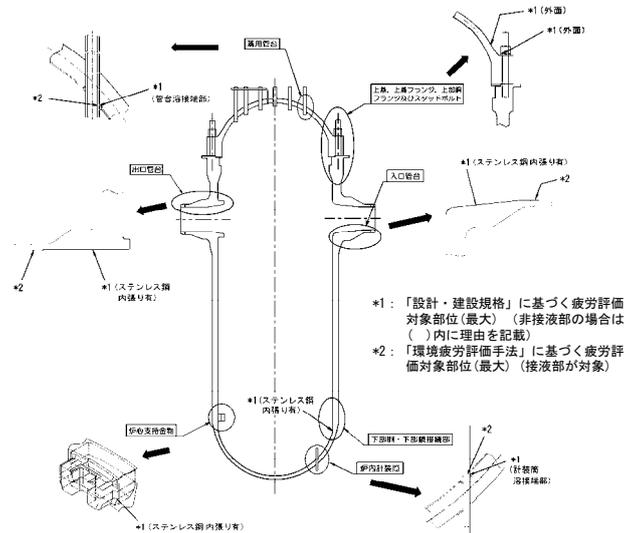
原子炉容器 冷却材出入口管台等の疲労評価対象部位

原子炉容器の冷却材出入口管台等の疲労割れについては、実過渡回数の確認を継続的に実施し、60年時点の推定過渡回数を上回らないことを確認する。

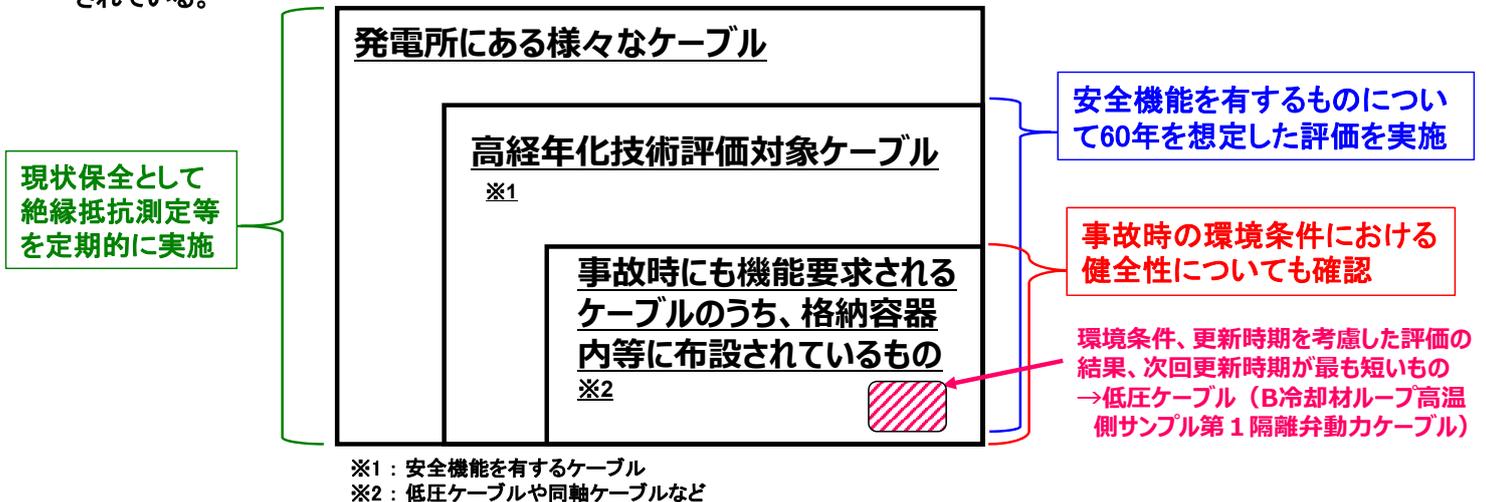
格納容器内等において事故時環境条件下で機能要求のあるケーブルは、通常運転期間相当の劣化に事故時環境による劣化条件を付加した試験により健全性の確認を行い、その結果と実機条件から必要な更新時期を評価※している。

- ※40年目の評価では、30年目評価で行った電気学会推奨案に基づく手法での事故時健全性評価に加えて、最新知見として「原子力発電所のケーブル経年劣化評価ガイド(JNES-RE-2013-2049)」「ACAガイド」に基づく評価もあわせて実施。
ACAガイドでは、通常運転時の温度と放射線の同時劣化を考慮した試験データ等に基づく設計基準事故時評価手法が提示されている。

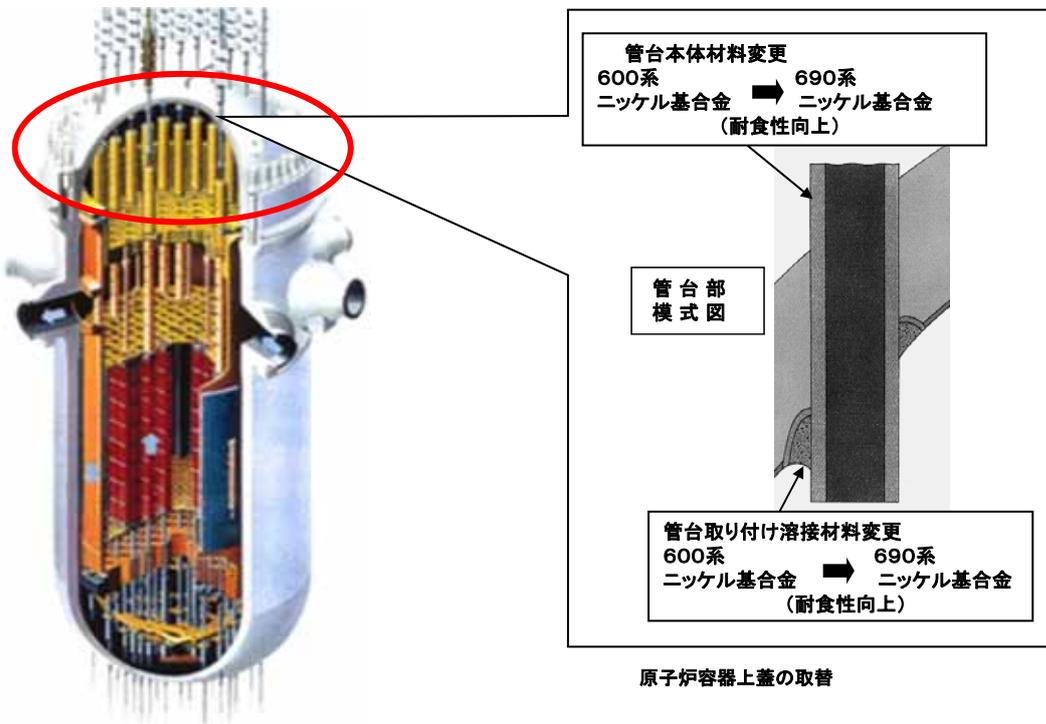
＜原子炉容器上蓋の保全＞

原子炉容器上蓋管台のPWSCC予防保全対策として上蓋取替を実施。

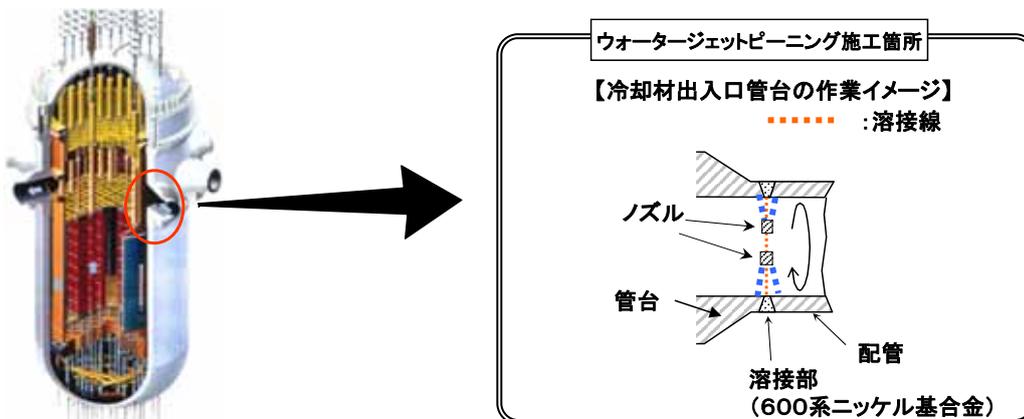
＜冷却材出入口管台の保全＞

PWSCC予防保全対策として出入口管台セーフエンドの異材継手部についてWJPを施工。

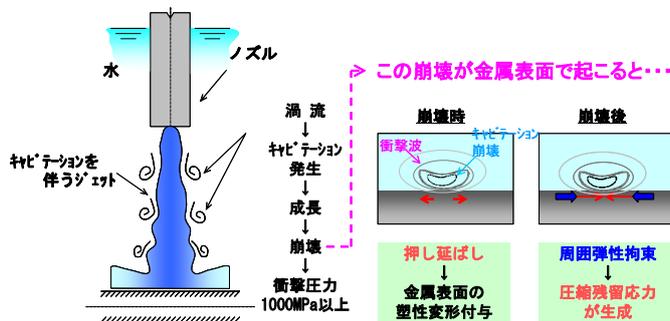
＜ウォータージェットピーニング(WJP)の原理＞

水中にて高圧ジェット水を噴射すると、キャビテーション気泡群が発生する。この気泡群の圧力が回復し、崩壊する時の衝撃力を利用して金属表面を塑性変形させ、表面近傍の引張残留応力を圧縮応力とすることによりPWSCCを抑制。

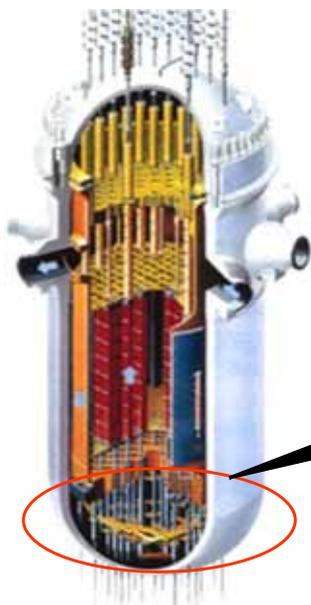
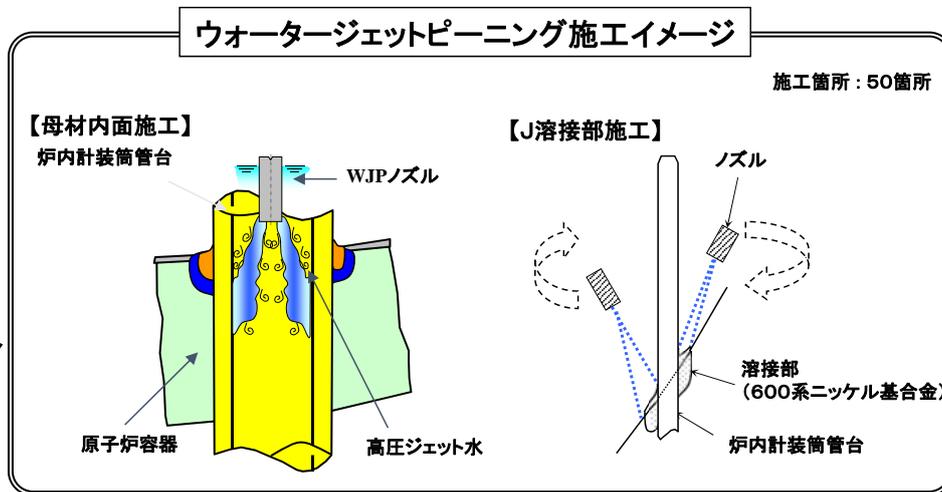
原子炉容器に対する予防保全の内容

＜炉内計装筒の保全＞

炉内計装筒のPWSCC予防保全対策としてWJPを実施。

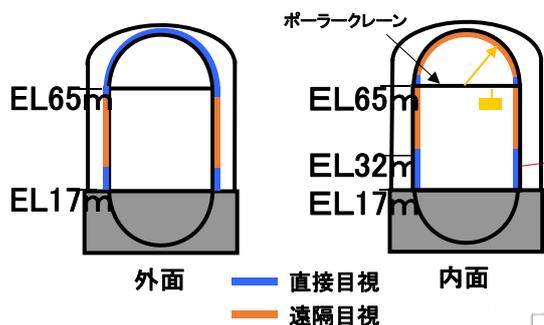
○原子炉格納容器鋼板

目視点検で、構造健全性または気密性に影響を与える恐れのある塗膜の劣化や腐食なし

(半球部内面)

- ポークレーン上から遠隔目視

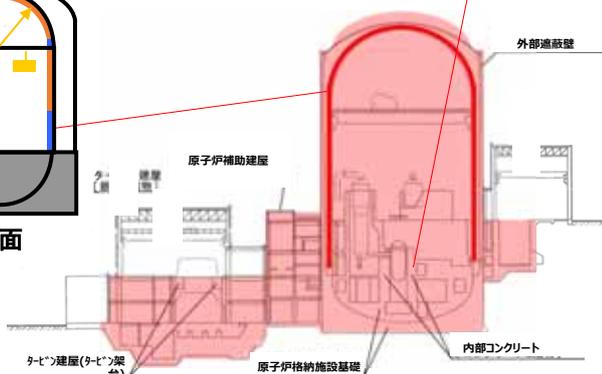
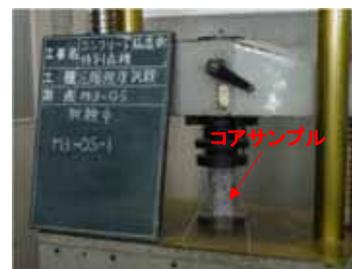
コンクリートのコアサンプル約150個を採取して点検し、コンクリートの構造物の健全性に影響を与える劣化なし（強度、遮蔽能力、中性化、塩分浸透、アルカリ骨材反応）

強度の点検事例
(耐圧試験機による確認)

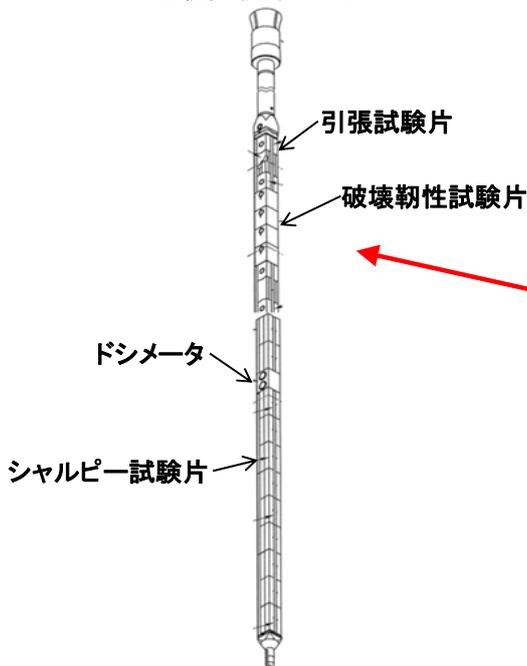
監視試験片カプセル

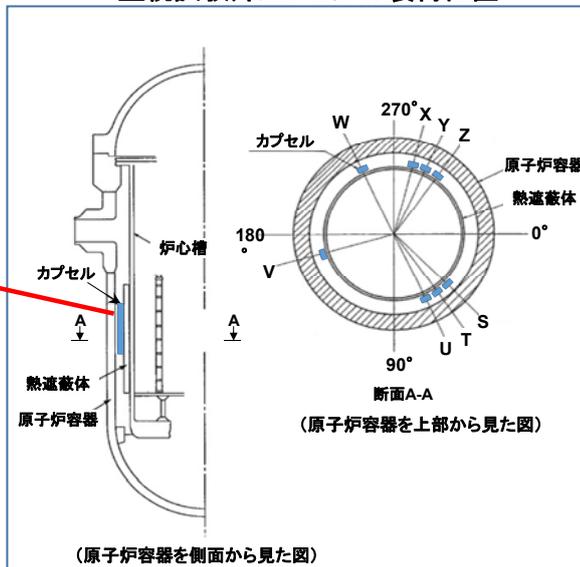
監視試験片カプセルの装荷位置

原子炉容器よりも内側に監視試験片カプセルを装荷し、計画的に取り出して試験することにより脆化の程度を先行的に把握。

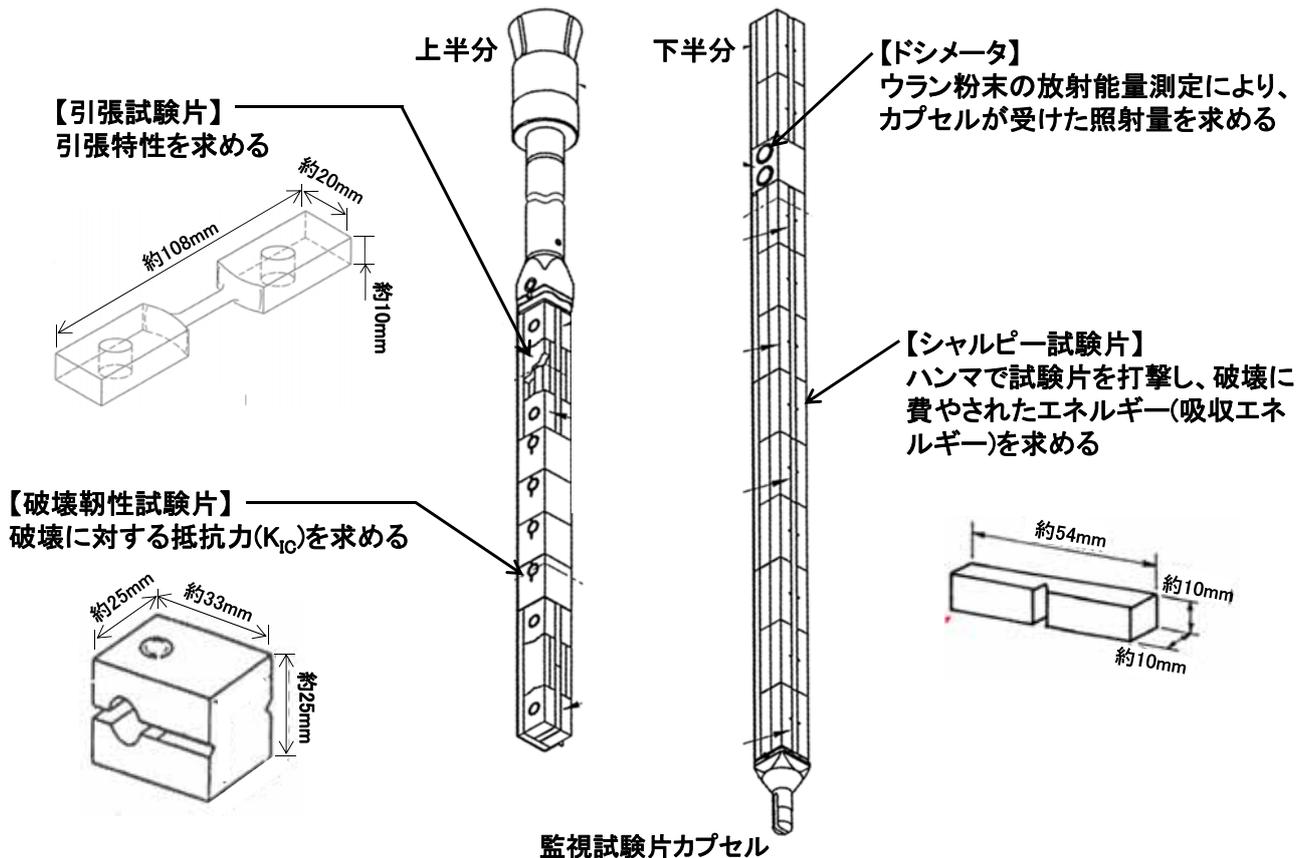
監視試験（片）の概要（2/2）

○監視試験片カプセルには、以下の種類の試験片が合計50個程度収納されている。

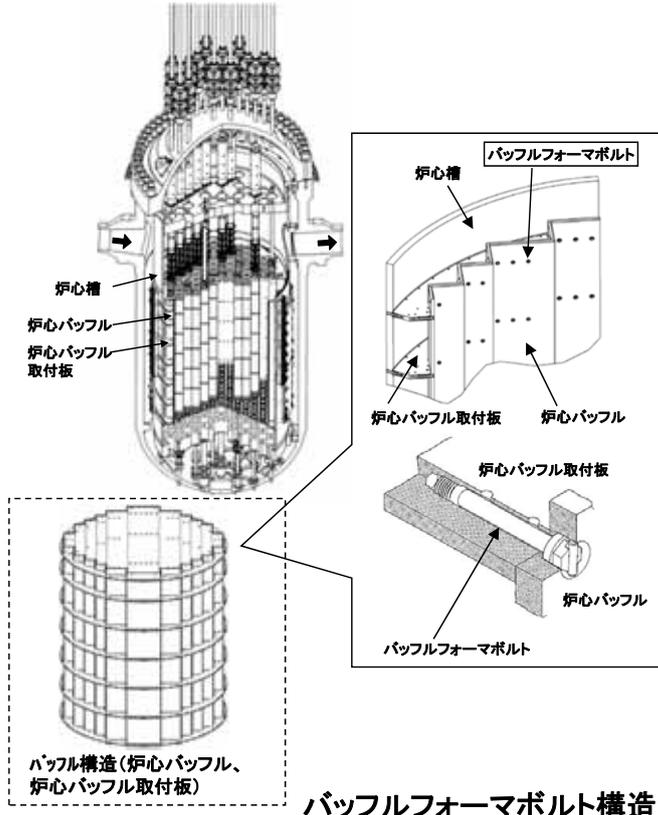
【評価例】：バッドルフォーマボルト

○ 評価対象機器：炉内構造物（炉心バッドル、炉心槽、バッドルフォーマボルト等）

バッドルフォーマボルトについては、第25回定期検査時(2011年度～)の炉内構造物取替工事にあわせて、耐照射誘起型応力腐食割れ性を向上したものを採用することとしている。

原子力安全基盤機構「照射誘起型応力腐食割れ(IASCC)評価技術に関する報告書」に示されている評価ガイド(案)及び原子力安全推進協会「PWR炉内構造物点検評価ガイドライン」に基づく評価を実施した結果、運転開始後60年時点でボルト損傷は発生せず、炉心の健全性に影響を与える可能性はないと評価した。

運転開始後60年時点までにバッドルフォーマボルトの損傷は発生せず、炉心の健全性に影響を与える可能性はないと考えられる。

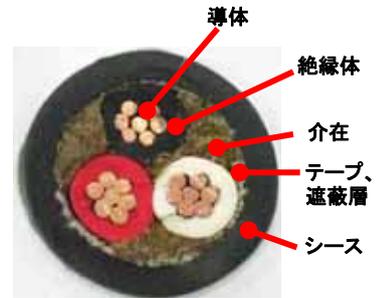
代表的なケーブルの構造

事故環境下で機能要求されるケーブルとしては、低圧ケーブルや同軸ケーブルがあり、それぞれ評価を実施し、長期健全性を確認しているが、ここでは、格納容器内で最も多く使用されており、評価の結果が厳しい低圧ケーブル(難燃PHケーブル※)を例として説明する。

※：絶縁体が難燃-EPゴム(Ethylene Propylene rubber) シースが難燃-クロロスルホン化ポリエチレン(Hypalonともいう)のケーブル

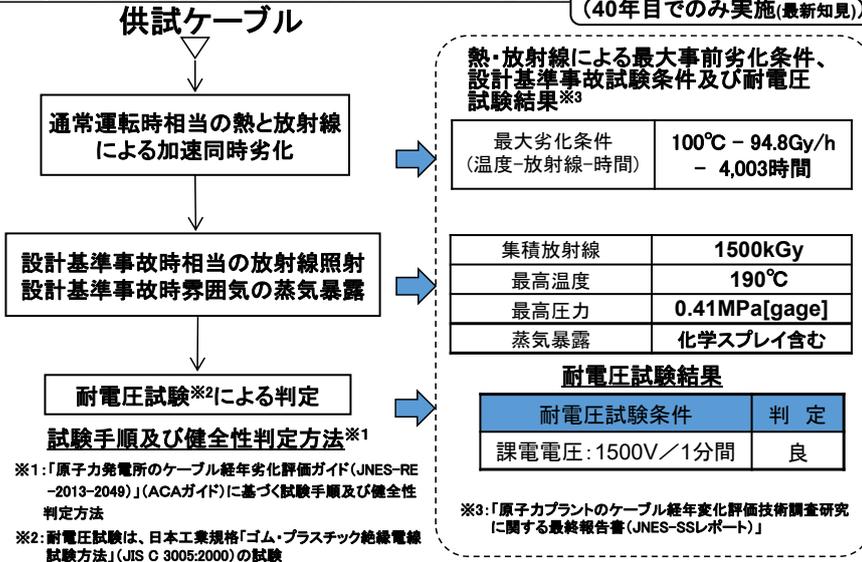
1. 長期健全性試験(運転による劣化と事故時条件を付与)

ACAガイドによる手法
(40年目でのみ実施(最新知見))

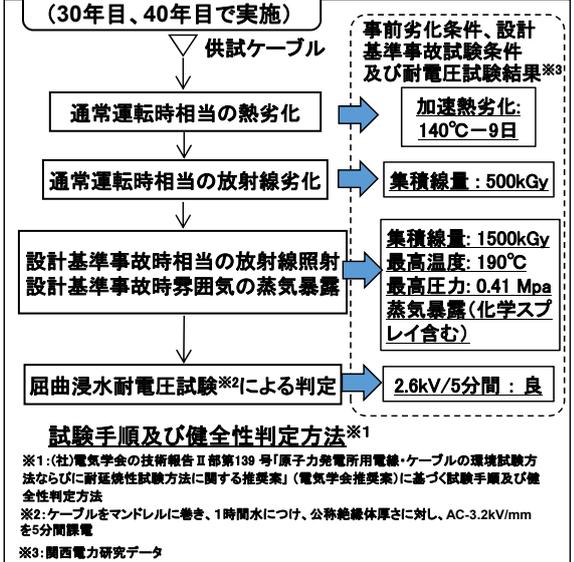
電気学会推奨案による手法 (30年目、40年目で実施)

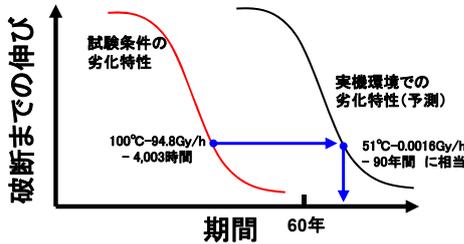
試験結果から評価年数を確認 (イメージ図)

試験で健全性が確認された条件は、相当する実布設環境条件（供用期間）でもその健全性が維持できる。
 ⇒絶縁体の破断するまでの伸び値データ(事前計測)を踏まえ、試験で健全性が確認できている最大の劣化条件が、実機環境の何年相当になるかを確認。(ACAガイドに基づく評価の場合)

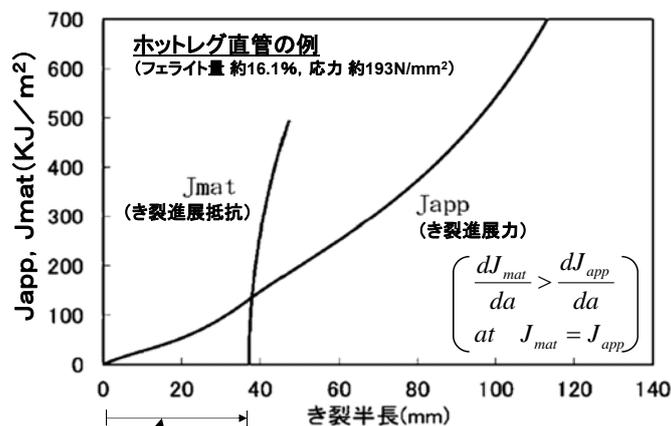
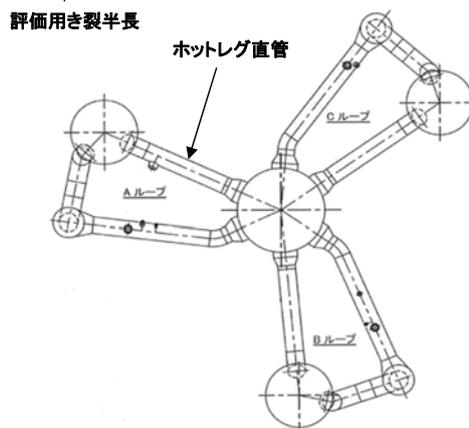
1次冷却材管概要図

運転開始後60年時点までの疲労き裂進展長さを考慮した評価用き裂を想定しても、材料のき裂進展抵抗(Jmat)がき裂進展力(Japp)と交差し、JmatがJappを上回ること、JmatとJappの交点においてJmatの傾きがJappの傾きを上回ることから、配管は不安定破壊することはない、健全性評価上問題とならない。

定期的に溶接部の超音波探傷検査及び、漏えい確認を実施している。

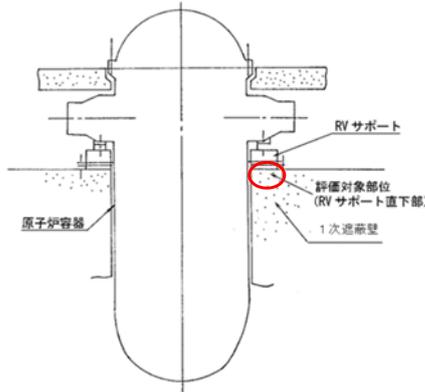
内部コンクリート(1次遮蔽壁)

・運転時に最も高温となる箇所として、内部コンクリート(1次遮蔽壁)の原子炉容器支持構造物直下部を選定のうえ評価。当該部位の最高温度は、温度分布解析の結果、約64℃であり、温度制限値の65℃を下回る。

・また、熱の評価点近傍から採取したコアサンプルについて、特別点検において強度試験を行った結果、設計基準強度を上回っている。

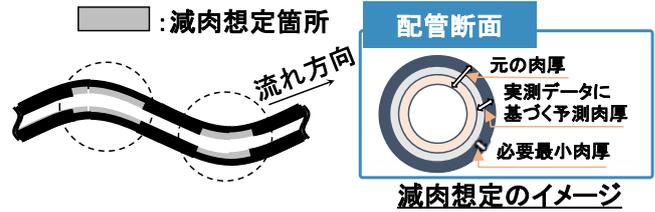
評価対象	減肉評価条件	耐震重要度	応力比※1
低温再熱蒸気系統配管	必要最小肉厚 (周軸方向一様減肉)	C	0.25
第2抽気系統配管	必要最小肉厚 (周軸方向一様減肉)	C	0.03
第3抽気系統配管	必要最小肉厚 (周軸方向一様減肉)	C	0.55
第4抽気系統配管	必要最小肉厚 (周軸方向一様減肉)	C	0.64
補助蒸気系統配管	必要最小肉厚 (周軸方向一様減肉)	C	0.77
グランド蒸気系統配管	必要最小肉厚 (周軸方向一様減肉)	C	0.86
復水系統配管	必要最小肉厚 (周軸方向一様減肉)	C	0.87
ドレン系統配管	必要最小肉厚 (周軸方向一様減肉)	C	0.76

管理指針を定め超音波を用いた肉厚測定により配管の肉厚管理を継続的に実施している。
