高浜3, 4号機
安全性向上対策の実施状況について

平成26年6月9日
関西電力株式会社

高浜3、4号機 新規制基準対応にかかる主な工事

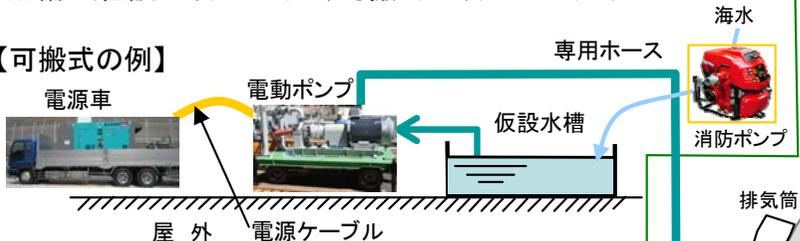
【可搬式の例】

恒設及び可搬式代替低圧注水ポンプの設置
 ・原子炉または格納容器に注水できるよう、専用ポンプ・電源を
 配備（恒設：1台/ユニット、可搬式：5台/2ユニット）

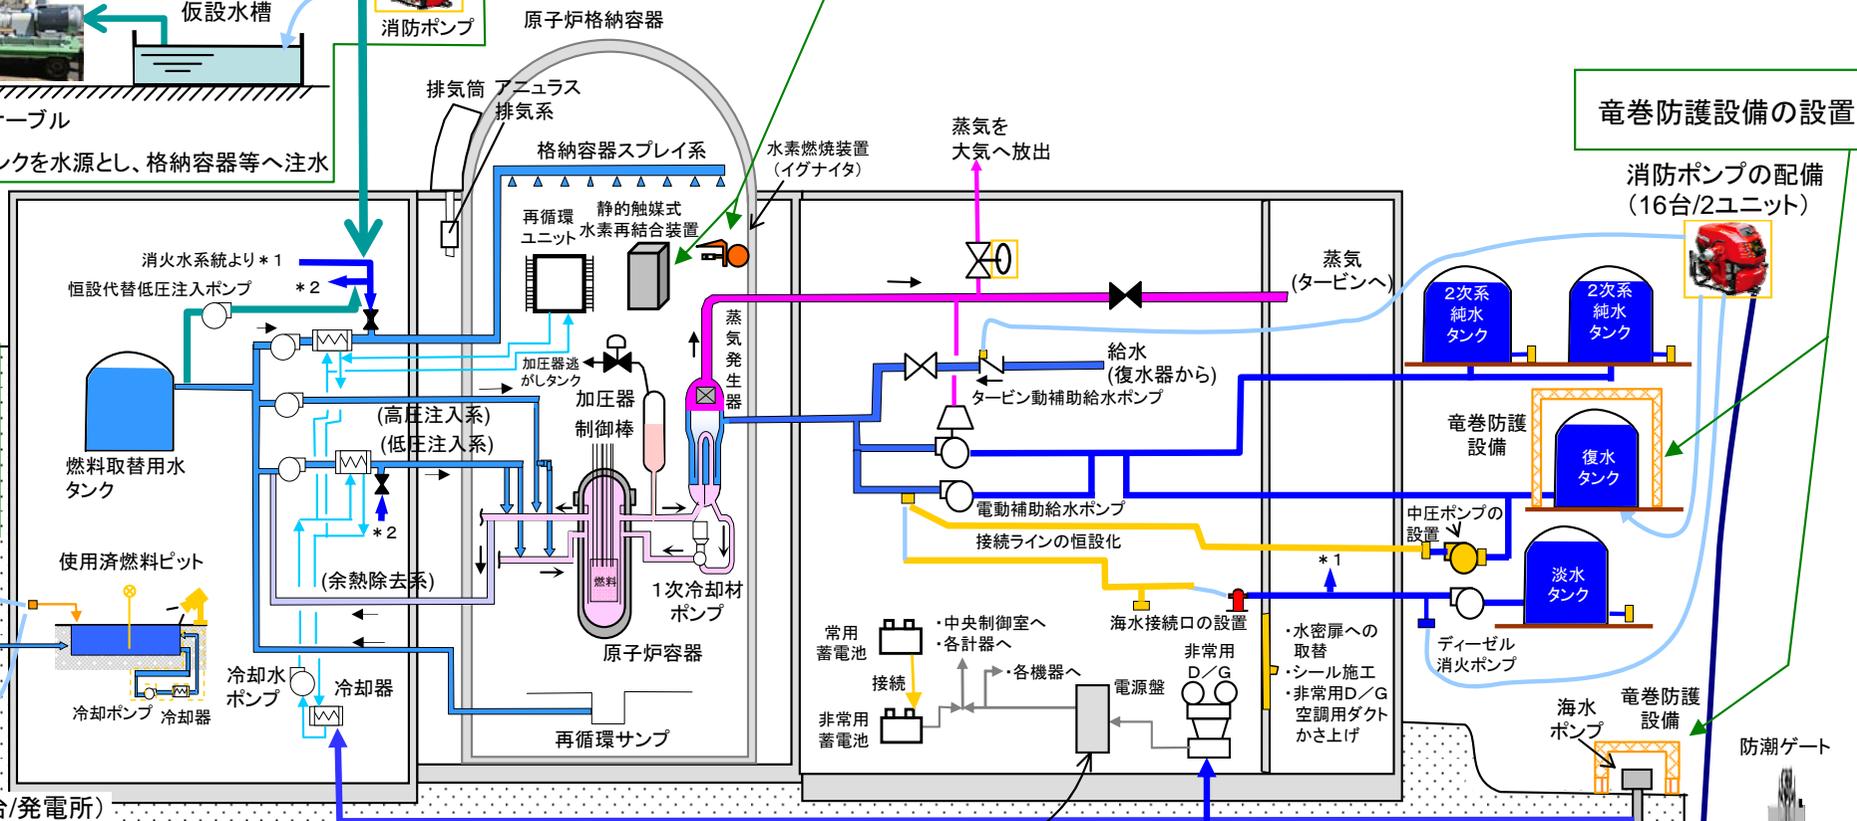
恒設については、燃料取替用水タンクを水源とし、格納容器等へ注水

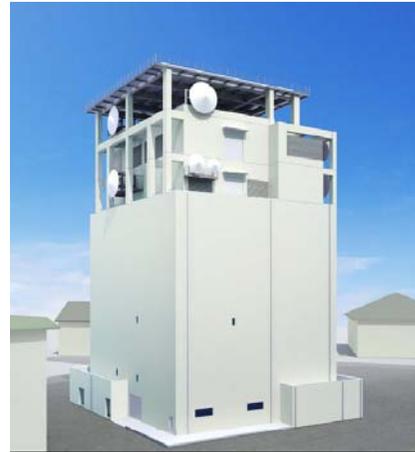
【免震事務棟のイメージ】

ヘリポート		
マイクロ無線アンテナ	9F	マイクロ無線アンテナ
非常用発電機	8F	非常用発電機
空調機械室	7F	空調機械室
通信機械室	6F	電気室・資材庫
蓄電池室	5F	電源室・資材庫
仮眠室	4F	宿直室・資材庫
作業室	3F	作業室
対策本部	2F	作業室・資料室
現場作業員詰所	1F	作業室
出入管理・除染室	B1	現場作業員詰所(平時は会議室)
上水槽・資材庫		WBC室

- ・建屋内面積 約6,000㎡
- ・収容想定人数 最大約1,000人

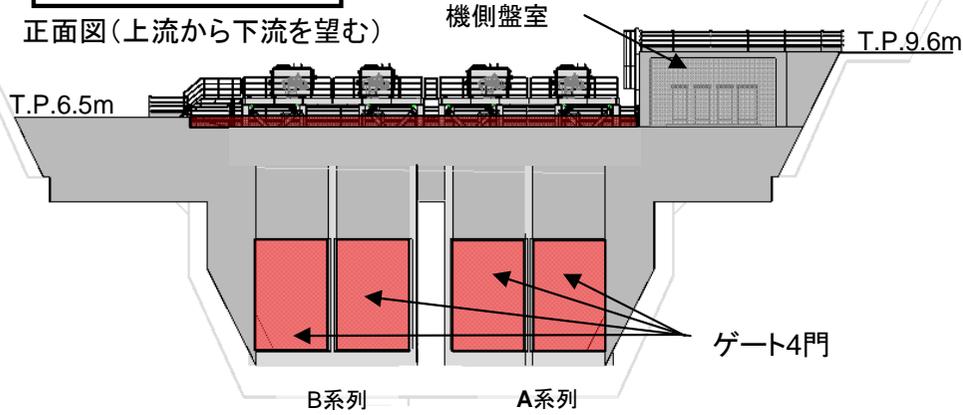
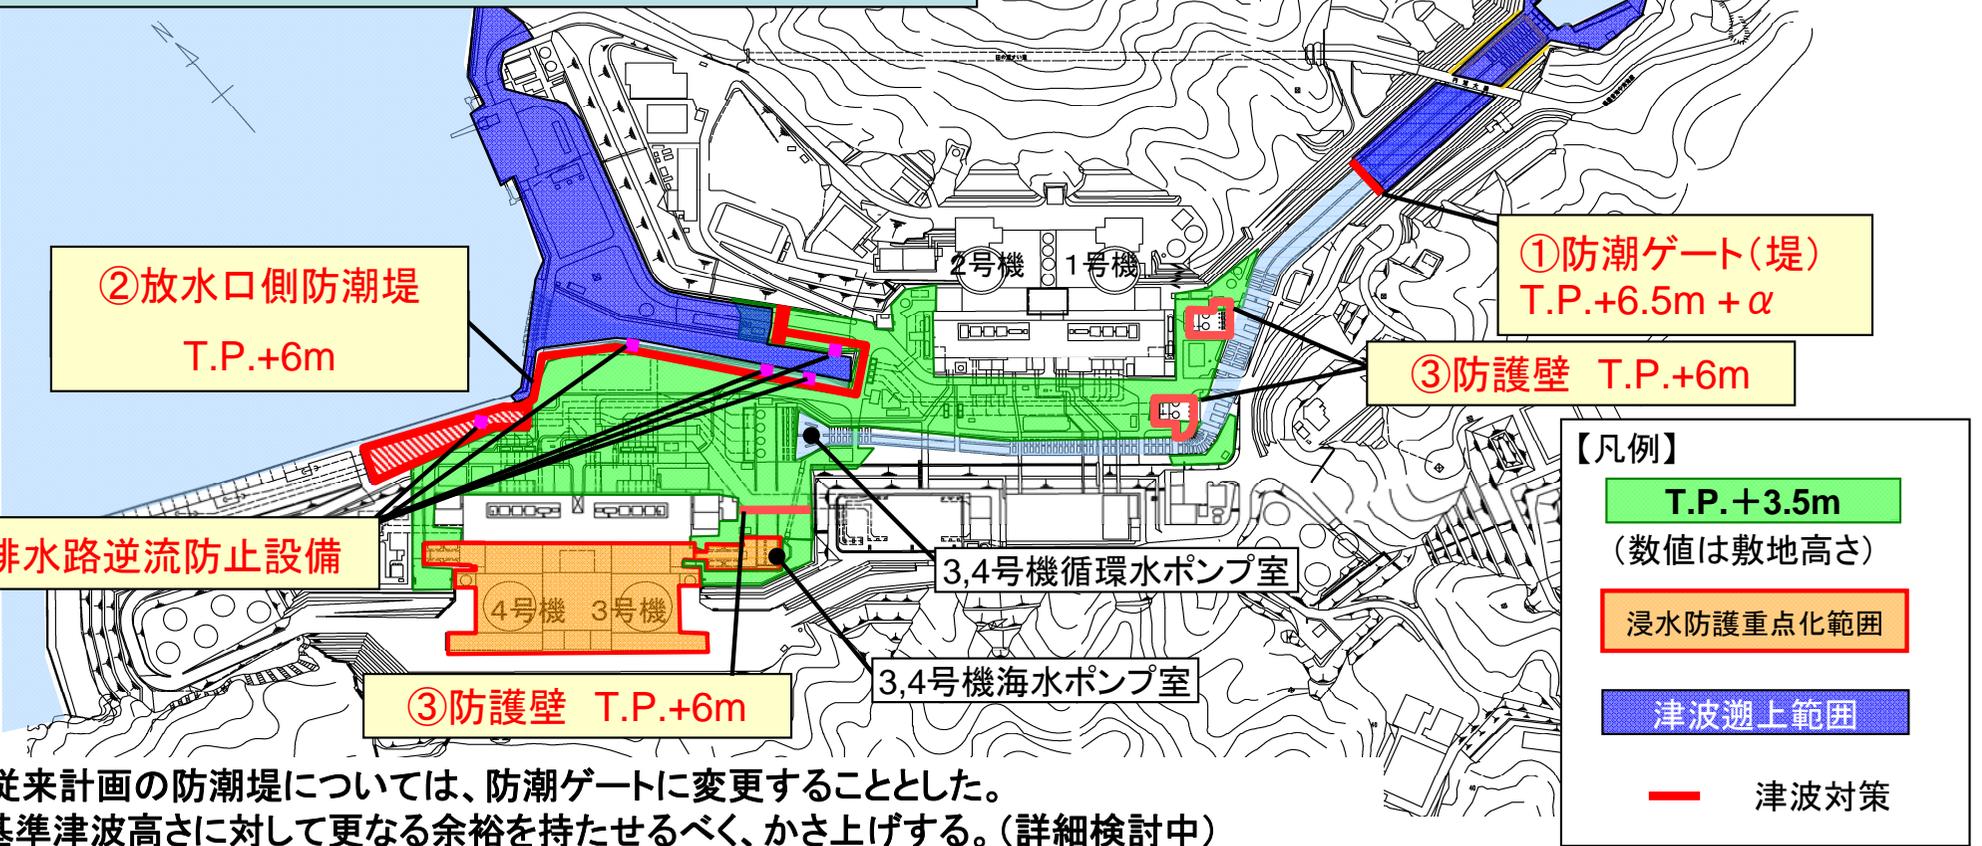
防潮ゲート概要図

- ① 共用取水路への防潮ゲート(堤)設置※ : 工事中
- ② 放水口側防潮堤および屋外排水路逆流防止設備の設置 : 工事中
- ③ 防護壁(取水設備まわり)の設置 : 平成25年3月 工事完了

※: 従来計画の防潮堤については、防潮ゲートに変更することとした。
基準津波高さに対して更なる余裕を持たせるべく、かさ上げする。(詳細検討中)

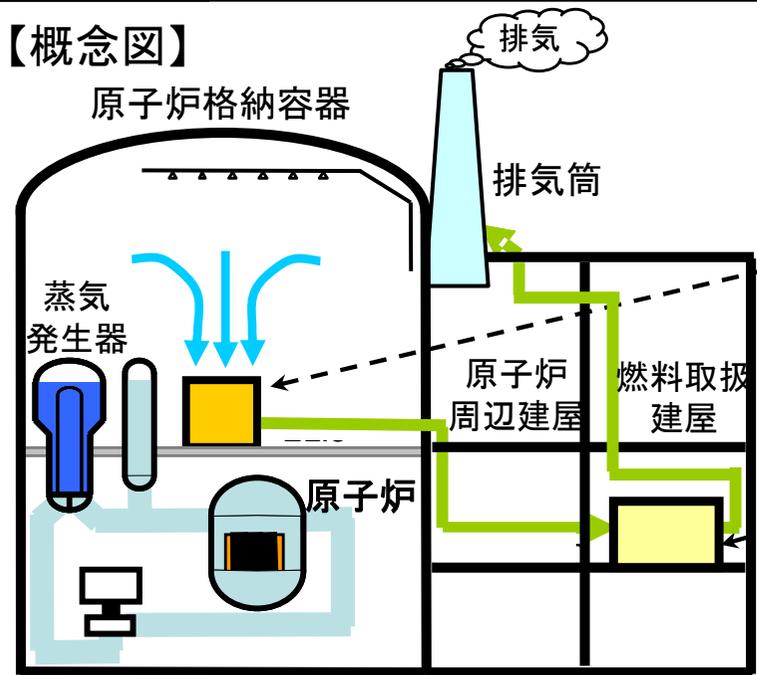
【概念図】

2種類のフィルタで放射性物質を大幅に除去

- 微粒子フィルタ
セシウム等の粒子状の放射性物質を捕捉・低減
- よう素フィルタ
よう素を捕捉・低減

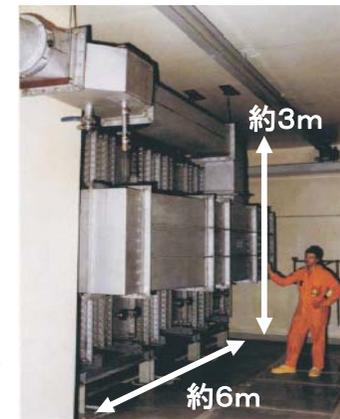
海外の設置状況(例)

→ よう素フィルタ

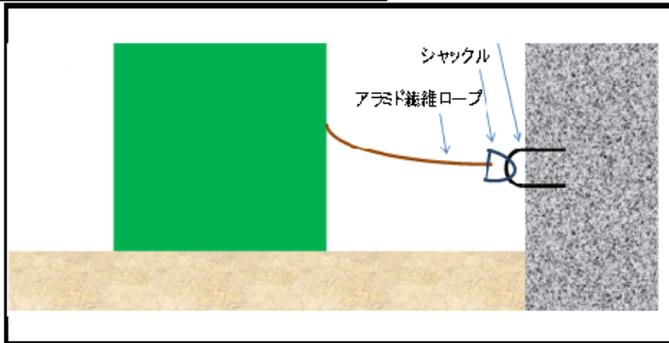
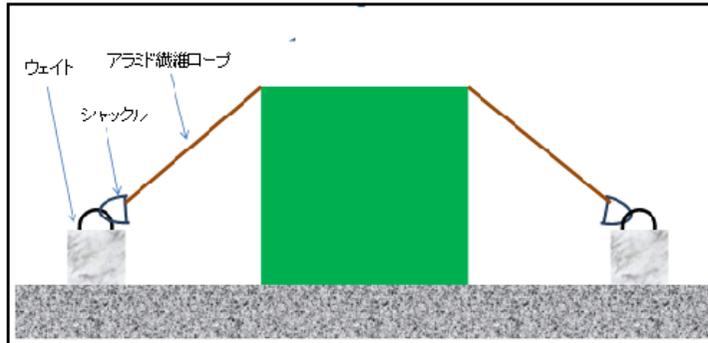
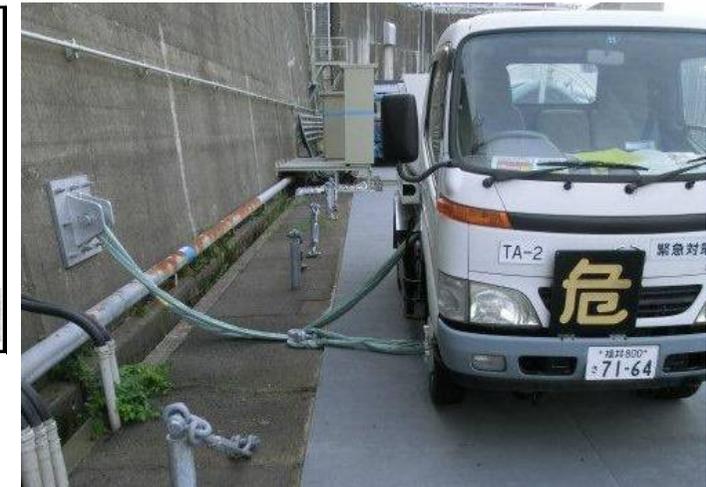
飛散防止対策

- 飛散防止対策：飛散対象物をアンカー、ウエイト等にて飛散しないよう固縛する。
- 対象物：SA資機材、コンテナ、ユニットハウス等

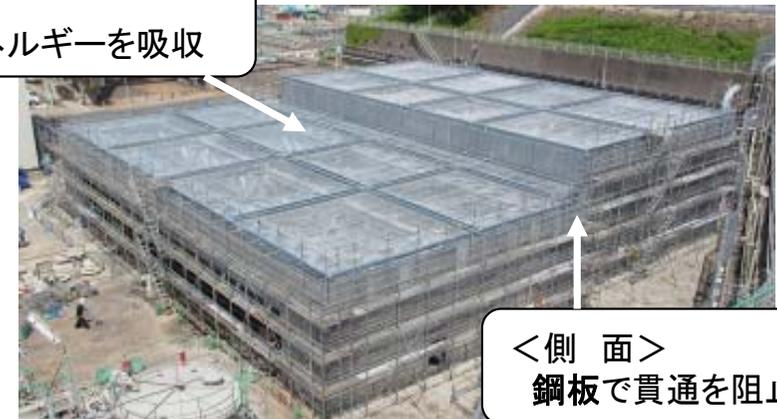
〔竜巻飛来物対策設備設置後〕

<上面>

ネットで飛来物のエネルギーを吸収

<側面>

鋼板で貫通を阻止

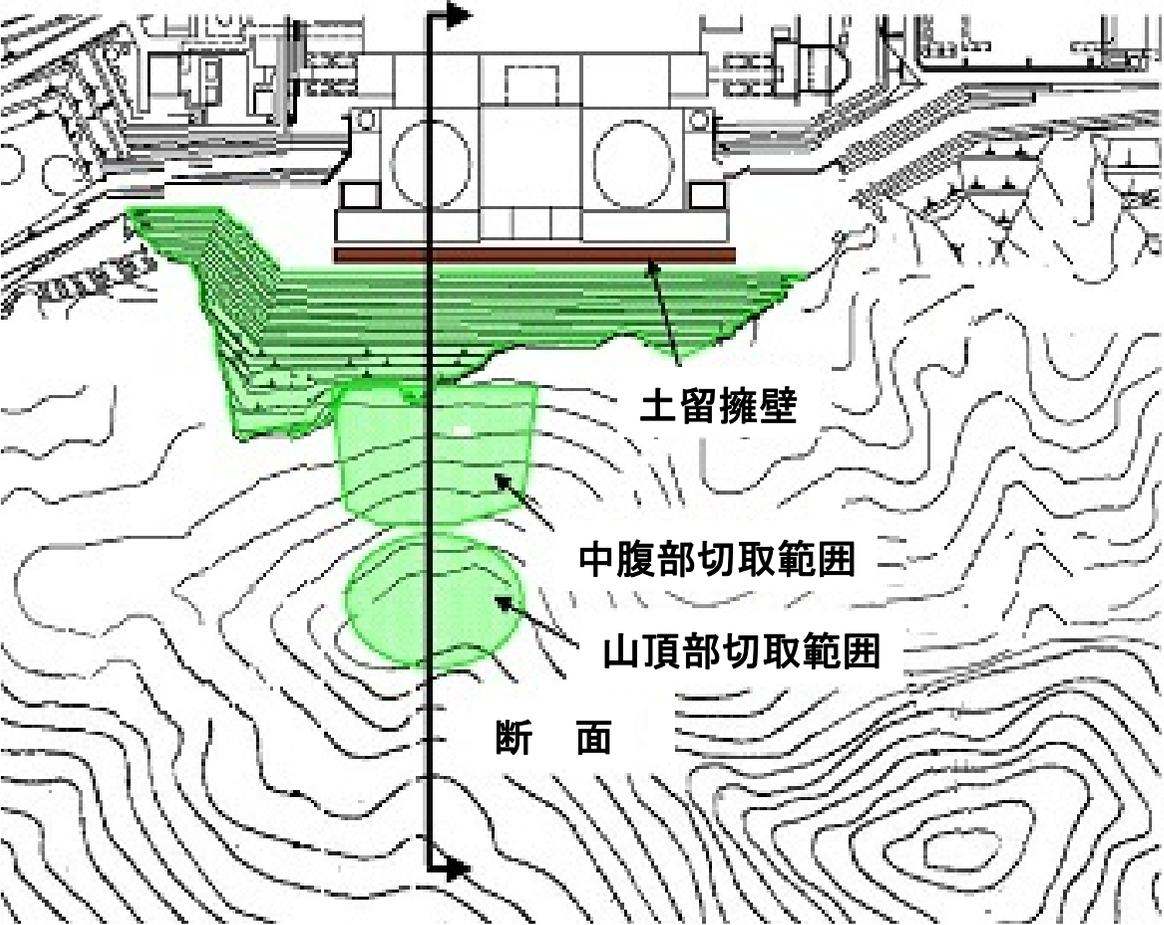
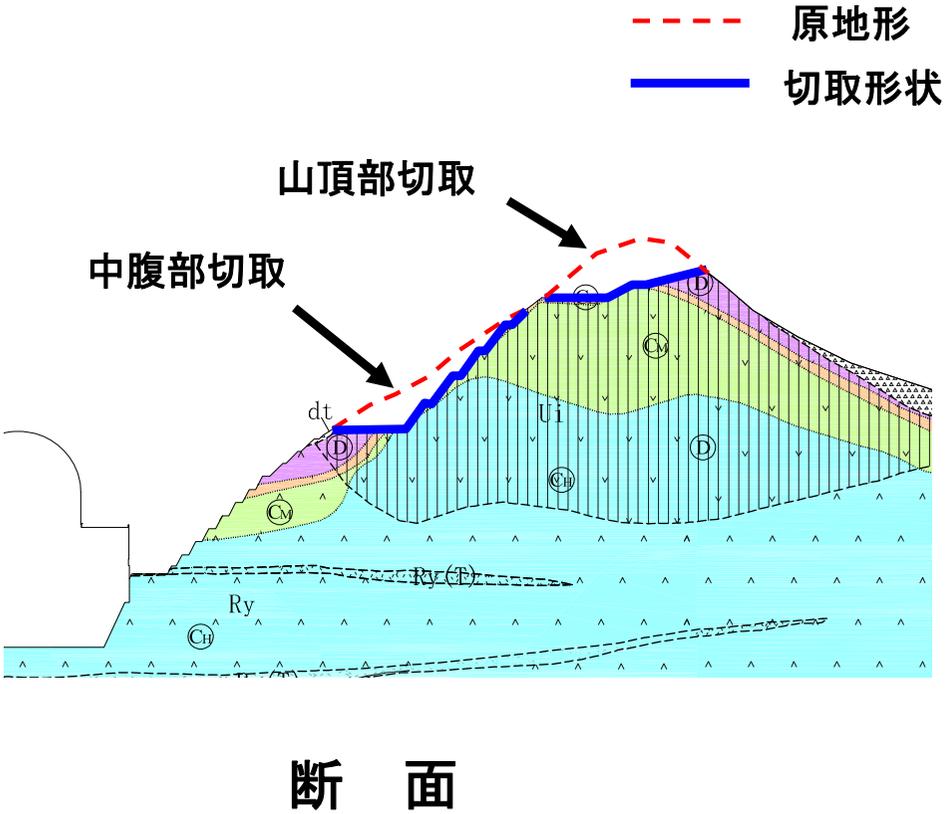
周辺斜面の安定化について

審査（ヒアリング）状況	検討・対応状況
<ul style="list-style-type: none"> 周辺斜面の崩壊による安全上重要な設備への影響評価に関して、山頂部のような崩壊斜面は、ガイドに従い「除去」または「保持」が基本である。 	<ul style="list-style-type: none"> 周辺斜面（3,4号機 背面）の山頂部および中腹部の土砂の切取を実施中。

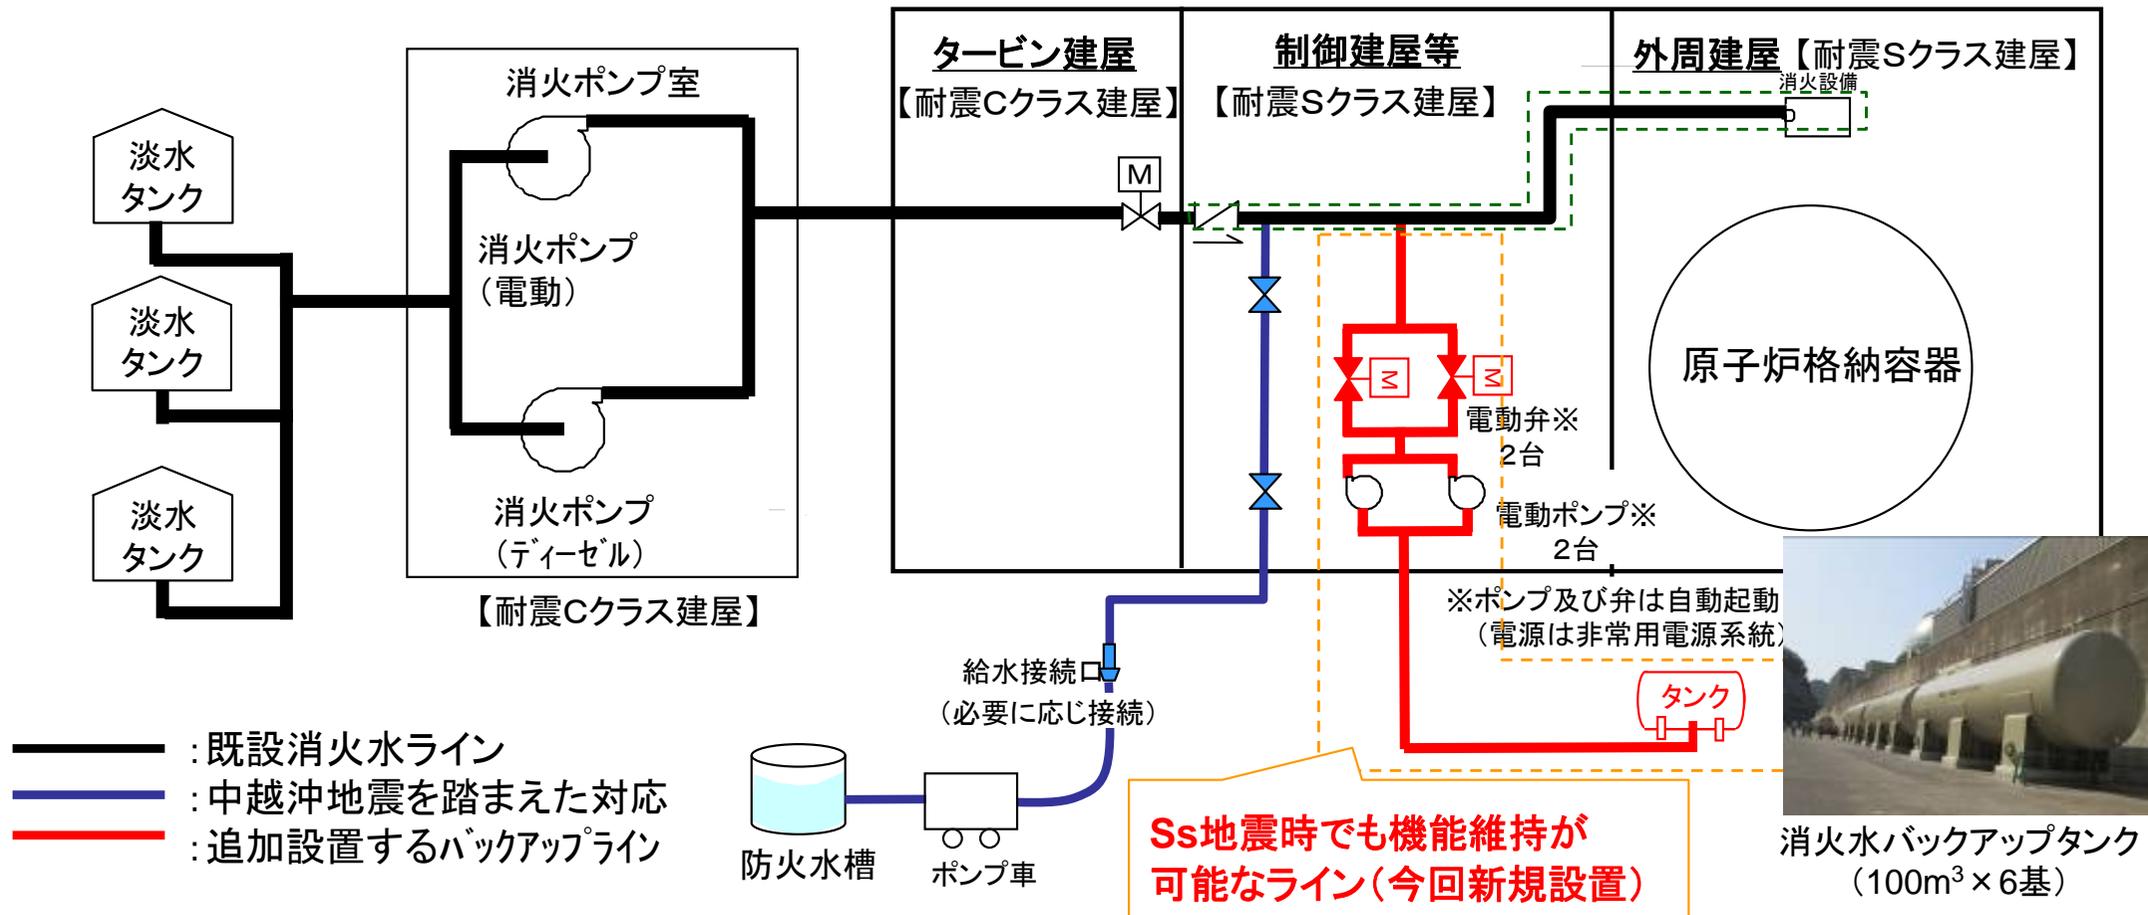
審査（ヒアリング）状況	検討・対応状況
<p>【消火設備の設置】</p> <ul style="list-style-type: none"> 耐震設計を求めているはないが、地震時でも消火できる機能を有する設計とするよう要求があった。 消火活動が困難になるおそれがある箇所*に、固定式消火設備を設置するよう要求があった。 *：消防法の排煙基準に基づき判断 	<ul style="list-style-type: none"> 中越沖地震対応として、消火水配管のフレキシブル化や消防車による建屋への直接給水を可能とする等、地震への信頼性を高めてきているが、更なる信頼性向上のため、新たにSs地震時に機能維持ができるラインを設置中（下図参照）。 スプリンクラー設置工事を実施中。
<p>【系統分離対策】</p> <ul style="list-style-type: none"> シリカクロスの恒常的な使用は認めない。 	<ul style="list-style-type: none"> シリカクロスの代替として、SKタイカシート（建築業界で恒常的な実績有）を採用。（施工方法確認のための試験実施済。）

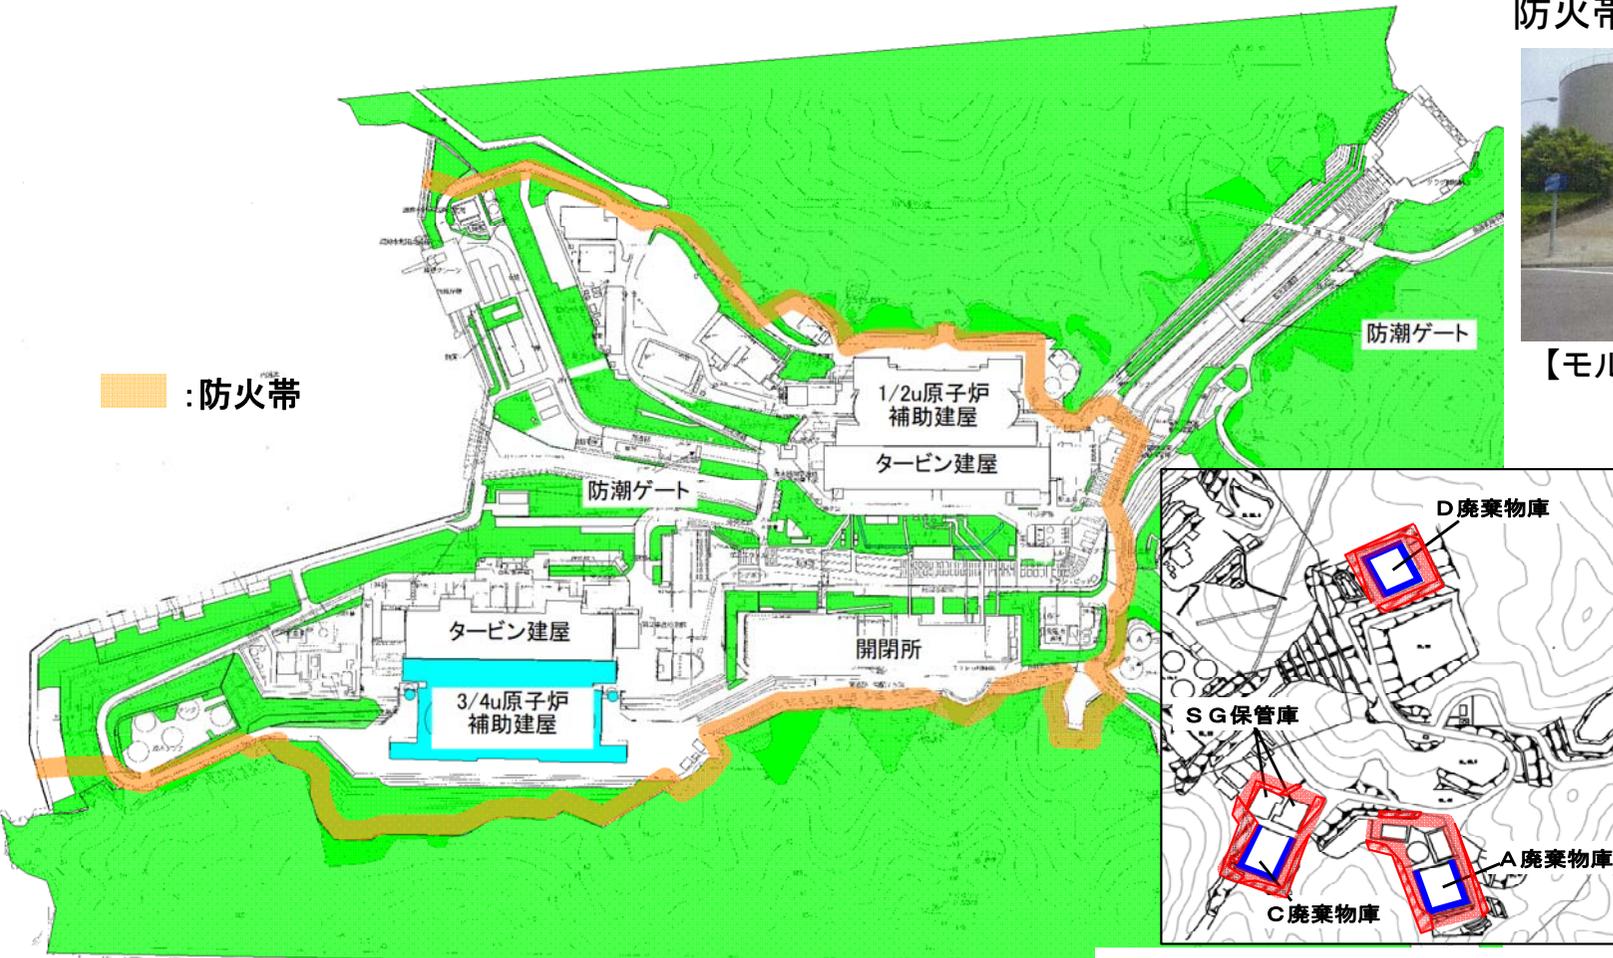
【散水設備と消火活動エリアの配置図】

審査（ヒアリング）状況	検討・対応状況
<ul style="list-style-type: none"> 発電所周辺の森林火災の延焼防止や火災による輻射熱等からの発電所施設の防護に関して、ガイドに記載されている特定の施設・設備（原子炉建屋、海水ポンプおよび復水タンク）に限定せず、発電所敷地に防火帯を設けるよう要求があった。 	<ul style="list-style-type: none"> 樹木を伐採し、幅18m程度の防火帯を設置する工事を実施中。（今後の維持管理のため、伐採箇所についてはモルタル吹付けを実施中） 防火帯の外側にある固体廃棄物庫等に対しては、散水による冷却設備や消火活動エリアを設置する工事を実施中。

- 消火活動エリア
- 散水設備
- 樹木伐採範囲

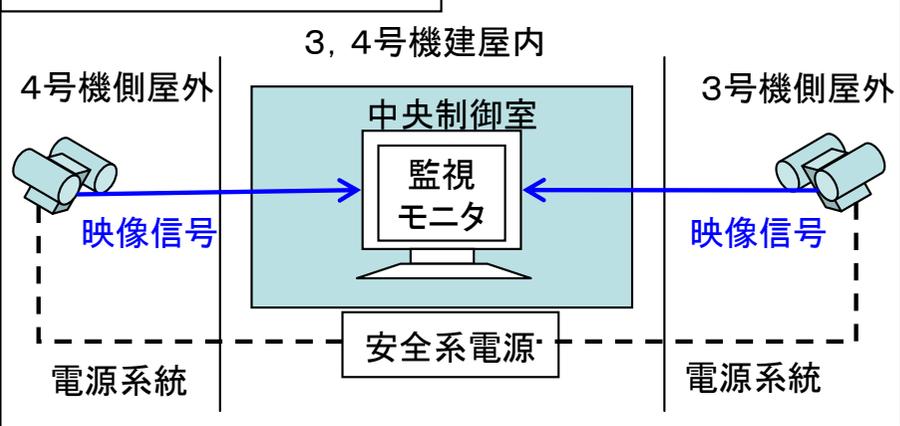
屋外監視カメラシステム概要

審査（ヒアリング）状況	検討・対応状況
<ul style="list-style-type: none"> 新規制基準において、津波監視設備の設置が要求された。 	<ul style="list-style-type: none"> 津波の襲来を察知するため、放水口及び取水口を監視できる屋外監視カメラを設置済み。 潮位変動の兆候を把握可能とするため、潮位計を設置済み。

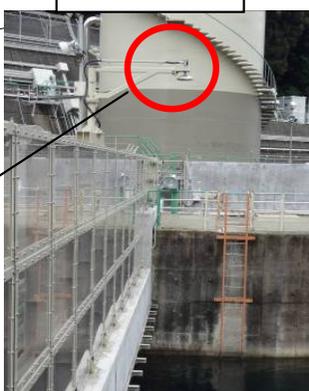
潮位計外観

1号機
海水ポンプエリア
潮位計
