新型転換炉ふげん発電所の制御棒位置指示不良に伴う  
原子炉手動停止について  
(原因と対策)

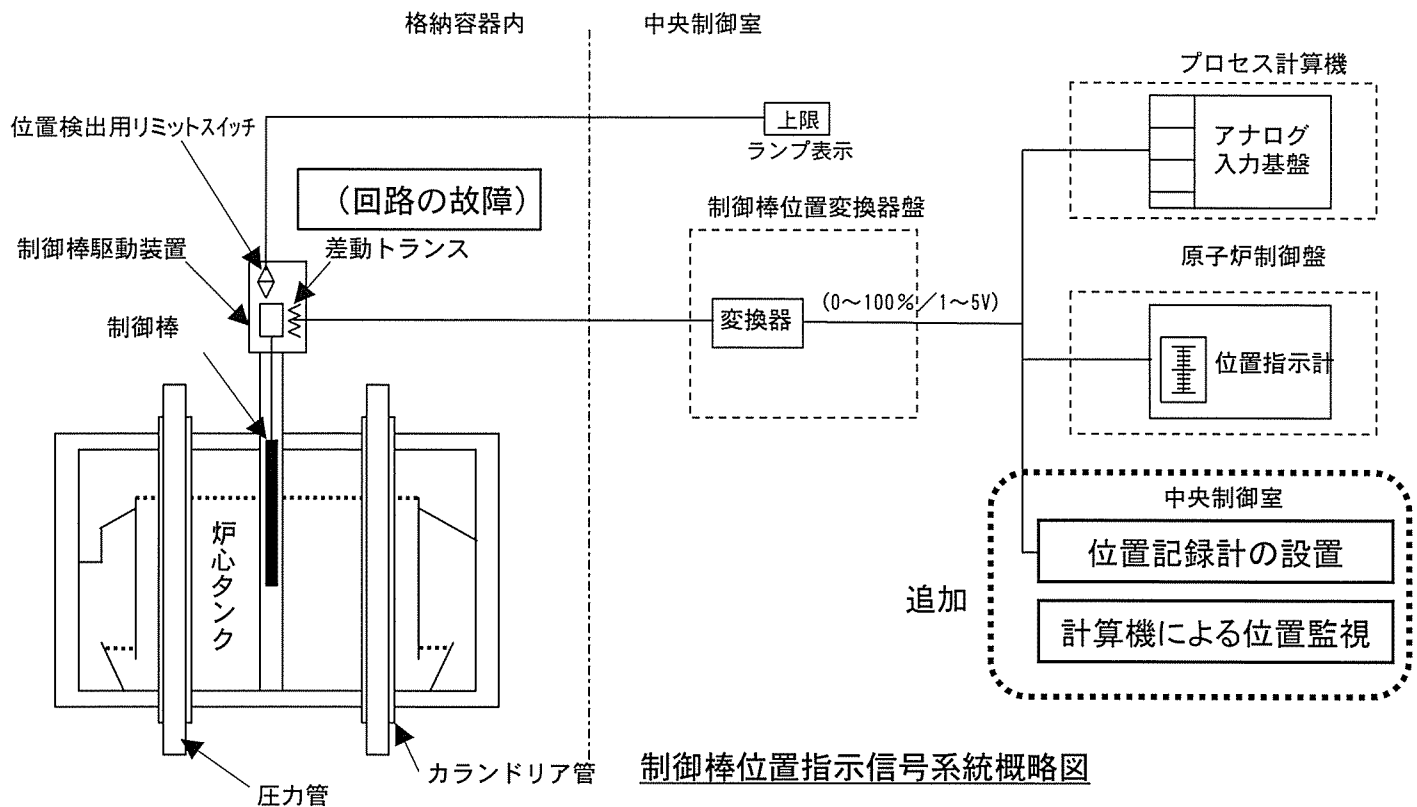
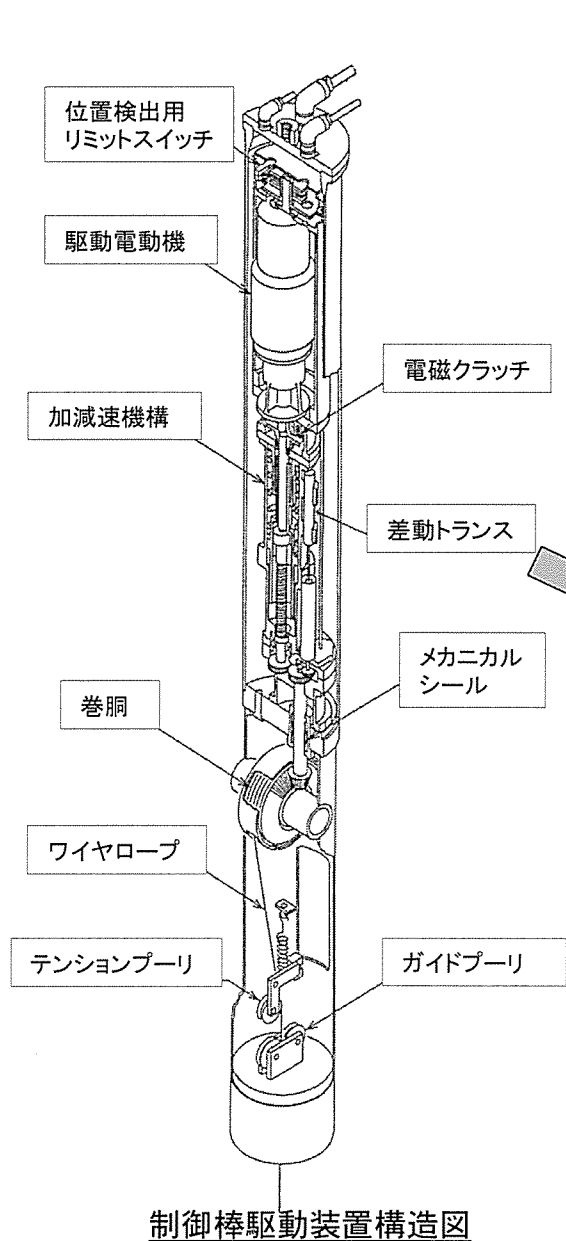
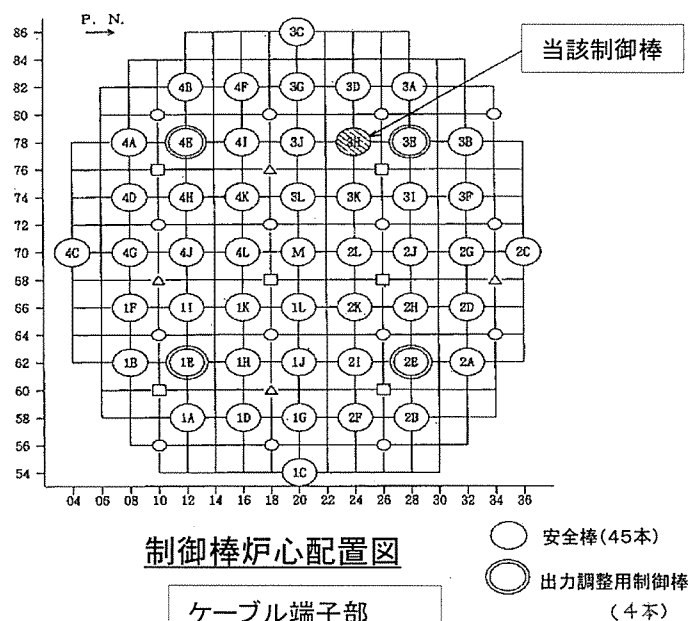
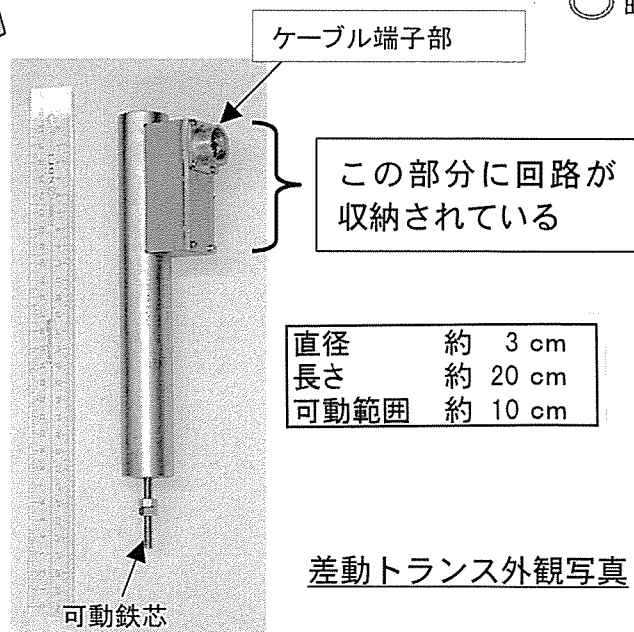
- ・当該制御棒の位置検出用差動トランス単体の外観点検および常温での出力特性試験を実施したところ、異常は認められなかった。しかし、高温下（約90℃）での連続通電試験を行った結果、出力電圧の変動や低下が認められ、再度実施した出力特性試験では、今回の事象と同様に出力電圧の低下が確認された。
- ・過去にも、今回の差動トランスと同一仕様のもので同様の不具合が発生しており、その時の分解調査では、差動トランス内にある基板（IC回路）の電源端子部で接触不良が生じたことが原因で出力電圧が低下したものと推定された。

以上の調査結果より、今回の制御棒位置指示不良の原因は、差動トランス内の回路の一部に端子の接続が不十分な箇所があり、その後プラント運転時の温度等の影響を受けたことにより接触不良が生じ、出力電圧が低下したためと推定された。

今回、不具合が認められた差動トランスについては、端子の少ない新しいタイプの回路（1 チップ I C 化したもの）を内蔵した差動トランスに取替えた。
