# “福井の森の研究から”

## 県産スギ間伐材のガードレールビームの強度

公共土木工事における間伐材の新たな用途を開拓するために、木製ガードレールを試作、設置した。その中で、ビーム（梁）の強度試験等を行ったので、その結果を紹介する。

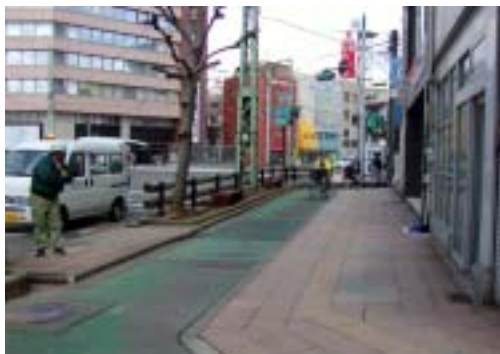
写真1 設置したガードレール  
〔福井市 大名町交差点〕

構造は、(社)日本木材加工技術協会が開発し、「防護柵設置基準」に規定されている衝突試験\*<sup>1</sup>に合格したタイプを参考とした（写真1）。スギ間伐材は、直径200mm、長さ1,980mmのビームに使用した。

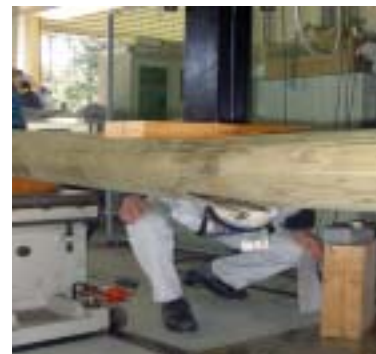
写真2 破壊時の状態

3本のビームを破壊したが、いずれも材の飛散は無く、引張面の破壊が顕著であった(写真2)。また、破壊時の荷重は、75.9kN、65.2kN、64.8kNでビームに要求される強度の1.5~1.3倍であった。
