笙の川水系河川整備計画（案）

平成19年3月

福井県

笙の川水系 河川整備計画（案）

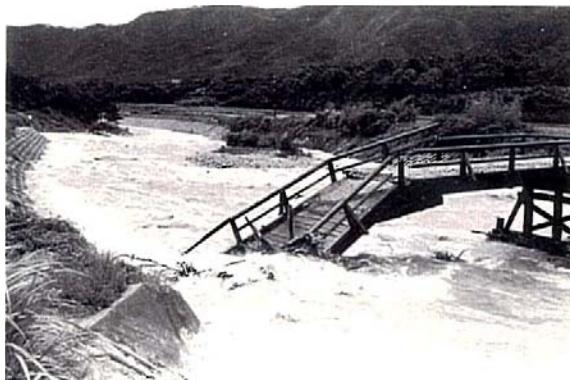
笙の川に架かる木橋流出

S. 34. 8 洪水 (台風 7 号)
床上・床下浸水、堤防決壊、破損等の被害。
敦賀雨量 179mm/日

S. 31	8/ 4~ 5	強雨害	敦賀市鳩原で笙の川氾濫、同市曾々木の北陸線笙の川護岸 2ヶ所決壊。敦賀市で床上・床下浸水、水田流失、冠水、堤防決壊等の被害。敦賀総雨量 185.0mm、1 時間雨量 57.9mm。
S. 34	8/12~14	台風 7 号	敦賀土木出張所管内で床上・床下浸水、堤防決壊、損壊等の被害。敦賀雨量 77mm (~13 日 9 時)。 (写真) 笒の川に架かる木橋流出
〃	(9/26)	伊勢湾台風	伊勢湾台風

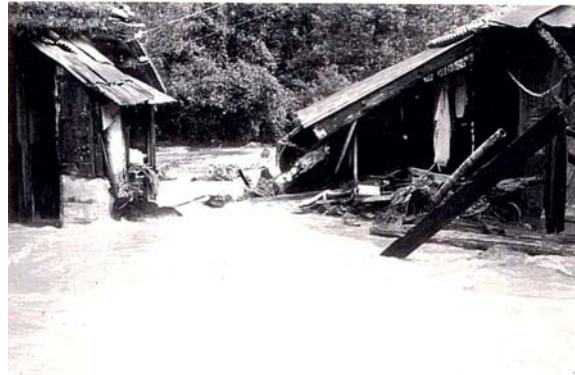
助高川の被害

S. 40. 9 洪水 (台風 24 号)
床上・床下浸水、田畠冠水流出し、堤防決壊等。
敦賀雨量 296mm/2 日

S. 40	9/16~18	台風 24 号	嶺南地方で床上・床下浸水、田畠冠水流失、堤防決壊等の被害。敦賀雨量 296mm。 (写真) 助高川の被害
S. 44	8/22~24	台風 9 号	敦賀市で床下浸水の被害。敦賀雨量 101mm。
S. 47	(7/11)	梅雨前線	梅雨前線
S. 50	8/22	台風 6 号	(写真) 木の芽川 深山寺~桜曲付近の出水状況 木の芽川の河川水位が上昇し、あわや越水氾濫が発生する危険な状態となった。

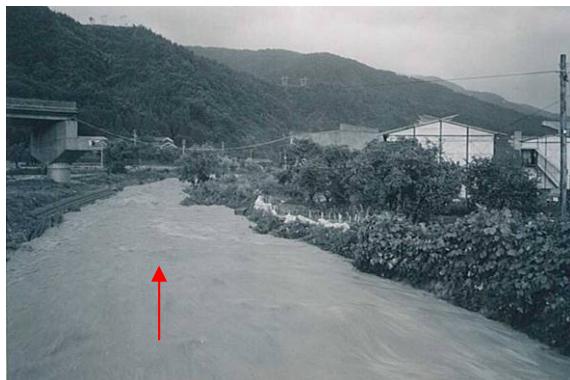
木の芽川 深山寺～桜曲付近の出水状況

S. 50. 8 洪水
木の芽川の河川水位が上昇し、あわや越水氾濫が発生する危険な状態となった。

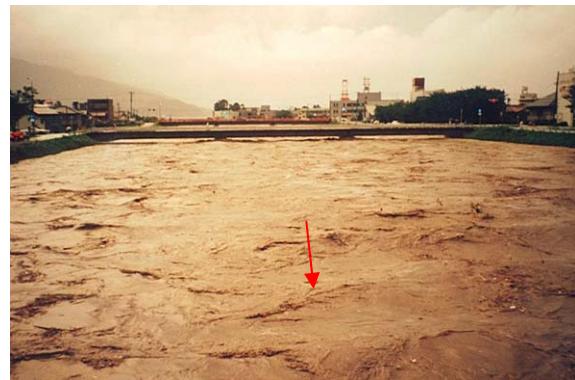
笙の川来迎寺橋付近の洪水時河川水位状況

H. 10. 9 洪水 (台風 7 号)
笙の川呉竹地点において、観測史上最高水位を観測し、非常に危険な状態となった。

S. 51	9/ 8~13	台風 17 号	田畠の冠水、堤防決壊の被害 (被害地区は不明)。敦賀雨量 339mm (8 日 9 時から 14 日 9 時)。
S. 57	(8/ 2)	台風 10 号	台風 10 号
H. 10	9/22	台風 7 号	野々木川、木の芽川、小河川等で洗掘、流失(?)。農地、宅地等に浸水の被害。 (写真) 笒の川来迎寺橋付近の洪水時河川水位状況 笒の川呉竹地点において、観測史上最高水位を記録し、非常に危険な状態となった。

しかし、笙の川下流部では、平成10年9月洪水（台風7号）において、河川水位が笙の川来迎寺橋（河口より約0.6km）の桁下に迫るまで上昇するなど、いまだ十分な治水安全度が確保されたものではありません。都市化の進行した現在の敦賀市において、笙の川で破堤氾濫が生じた場合、甚大な被害が生じることは容易に予想されます。このため、地域住民に安心・安全を与えるための治水対策が急務になっています。

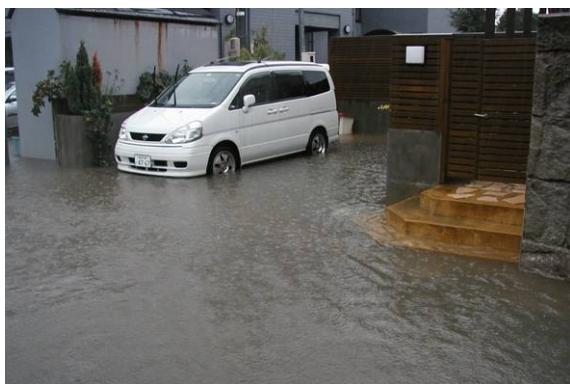
木の芽川支川深川の内水被害 (敦賀市布田町)

H. 16. 9. 30 洪水 (台風 21 号)
木の芽川の水位上昇により、支川深川の水位が上昇し、雨水の排水ができず、道路、宅地が浸水した。

なお、敦賀市街地の低平地部では、笙の川やその支川の水位上昇により、二次支川（木の芽川支川の深川等）からの雨水排水ができず、内水被害が頻発しています。

H. 16	9/30	台風 21 号	(写真) 木の芽川支川深川の内水被害 木の芽川の水位上昇により、支川深川の水位が上昇し、雨水の排水ができず、道路、宅地が浸水した。

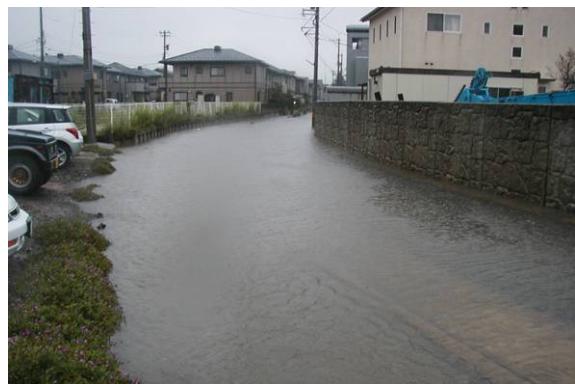
木の芽川支川深川の内水被害 (敦賀市布田町)

H. 16. 9. 30 洪水 (台風 21 号)
木の芽川の水位上昇により、支川深川の水位が上昇し、雨水の排水ができず、道路、宅地が浸水した。

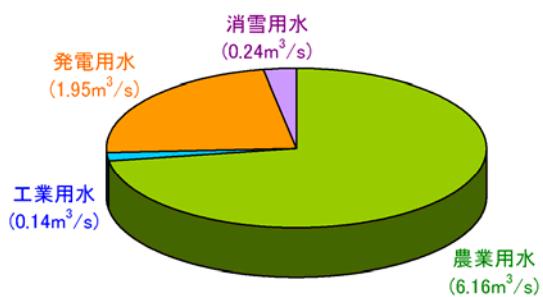
三島橋地点における既得水利量

笙の川三島橋地点(河口より約1.1km)における既得水利は、農業用水として最大で約 $6.16\text{m}^3/\text{s}$ 、工業用水として $0.14\text{ m}^3/\text{s}$ 、発電用水として $1.95\text{m}^3/\text{s}$ 、消雪用水として $0.24\text{m}^3/\text{s}$ の取水があります。これに対して、三島橋地点における過去10ヶ年間(平成7年～平成16年)の平均渴水流量は約 $2.40\text{m}^3/\text{s}$ 、平均低水流量は約 $4.65\text{m}^3/\text{s}$ と推定されます。

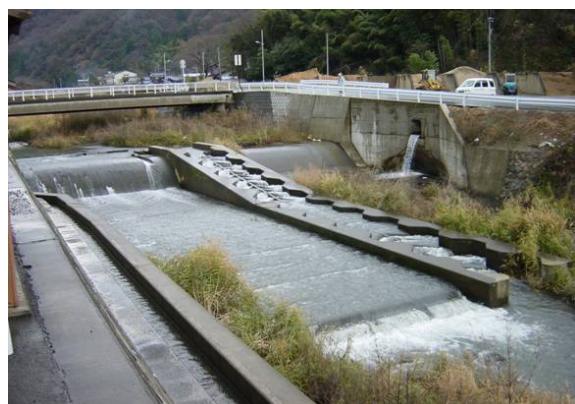
大蔵堰の魚道
(木の芽川、合流点より約3.6km)

その一方で、取水や河床の維持等を目的に設置した取水堰や床止め工等の影響により、縦断的な連続性が遮断され、サケやサクラマス等の大型回遊魚のスムーズな移動を妨げている可能性があります。このため、河川環境においては、現在の良好な環境を保全しつつ、大型回遊魚のスムーズな移動を確保するための取り組みを行う必要があります。

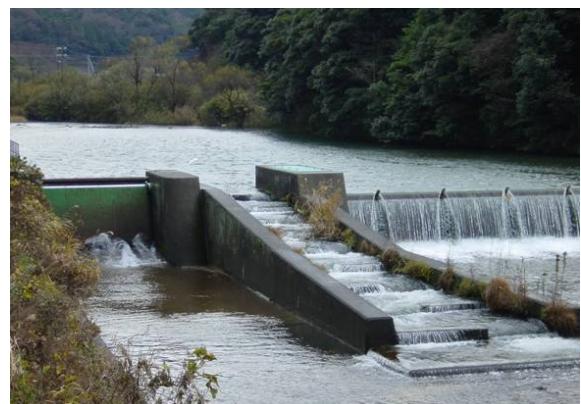
道の口頭首工の魚道
(笙の川、河口より約5.0km)

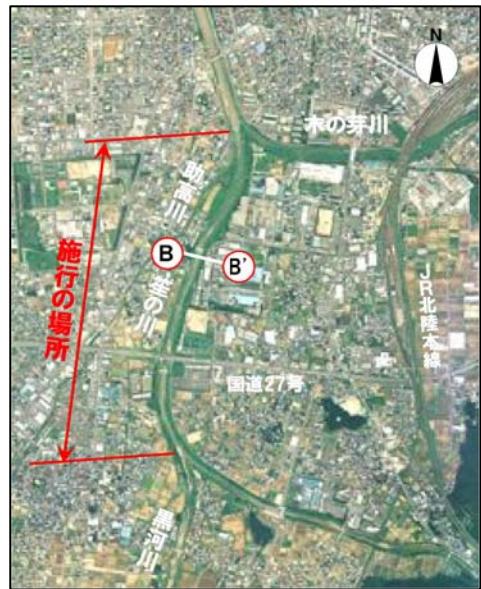
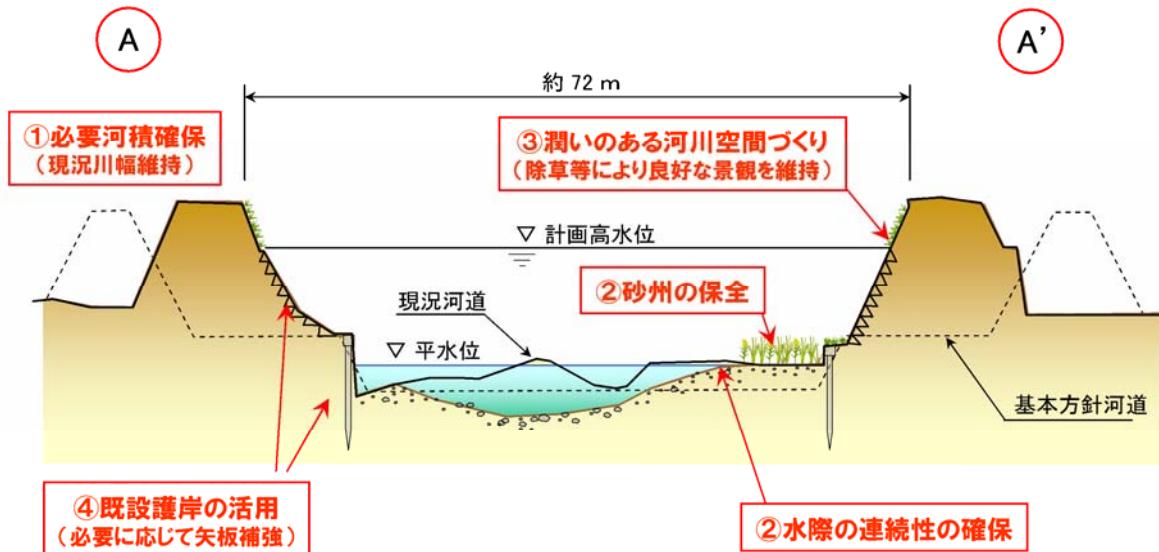
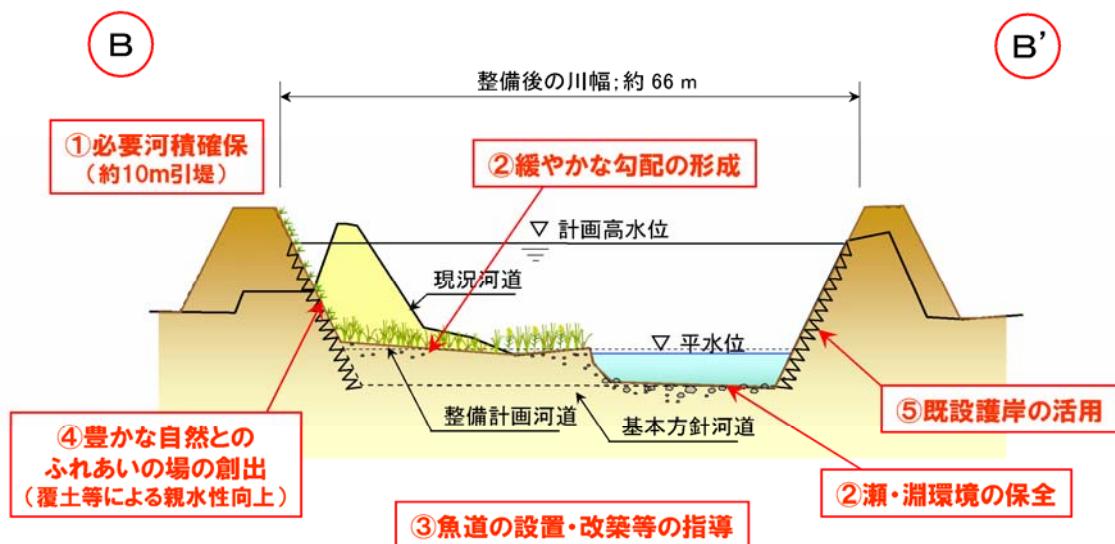
図 4.1.1 笠の川標準横断面イメージ図

(笙の川：河口～木の芽川合流点、延長 約 1.5 km)

呉竹地点（河口より約 0.9km）

(笙の川：木の芽川合流点～黒河川合流点、延長 約 1.8 km)

三島堰上流地点（河口より約 2.3km）

※基本方針河道の引堤の考え方については、今後の地域との調整等を踏まえ決定するものです。

- ・ 河床掘削
- ・ 矢板の補強
- ・ 橋梁の改築・補強

- ・ 築堤
- ・ 護岸設置

- ① 概ね 30 年に 1 回程度発生する降雨による洪水を安全に流下させるために必要な河積を確保します。当該区間においては、最大で約 10m の引堤を行います。
- ② 河床掘削にあたっては、アユやヨシノボリ等の魚類の採餌場・生息場であり、かつ、アオサギ、コサギ及びダイサギ等の鳥類の採餌場となる瀬・淵環境の保全に配慮するため、極力、平水位以下の掘削を避けることとします。また、多様な河川環境を再生・創出するため、掘削においては緩やかな勾配の形成に努めます。
- ③ サケやサクラマス等の回遊性魚類の移動に支障を来している取水堰等については、施設管理者と協議した上で、魚道の設置・改築等に努めます。
- ④ 都市内に残された貴重な自然環境を有する場として、人々が笙の川の豊かな自然とふれあえる場を創出するため、堤防法面については、覆土等により親水性の向上を図ります。
- ⑤ コスト縮減に向けて、既設護岸、掘削土砂等の有効活用に努めます。

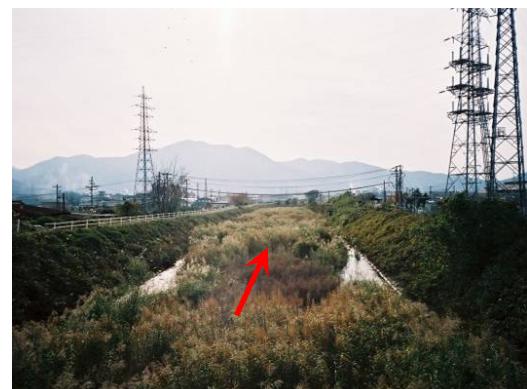
木の芽川河道内の植生
笙の川との合流点より約 1.7km

また、河道内の植生については、繁茂・拡大の要因を調査・分析し、効率的、効果的な植生管理に努めます。

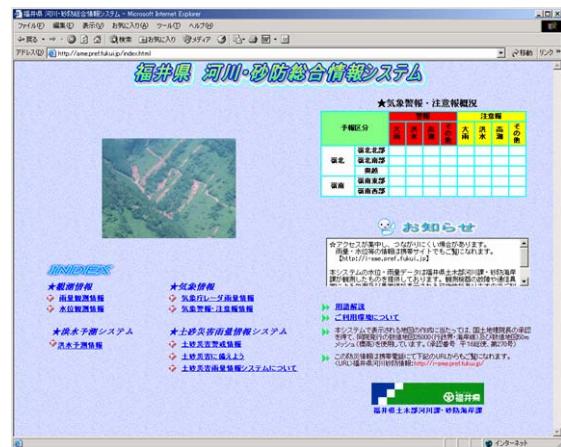
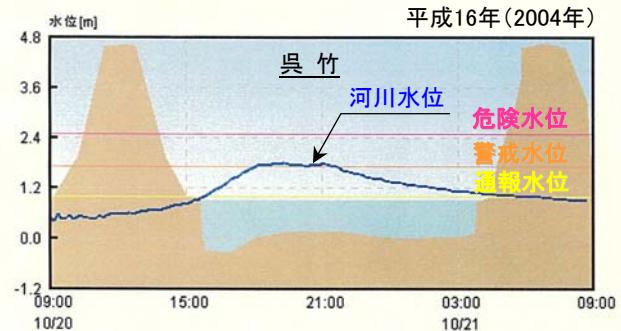
福井県河川・砂防総合情報システム

防災活動の初期からの的確かつ迅速な対応が可能なように、雨量・水位情報を集積する「河川総合情報システム」を構築するなど、防災機能を充実させます。

また、地域住民の防災意識を高めるため、平時から防災情報の提供等を行うとともに、関係機関等との情報交換、水防体制の維持・強化を図ります。洪水時は「河川総合情報システム」により、流域内の雨量や河川水位等の河川情報を収集し、地域住民にインターネット等で防災情報を提供します。

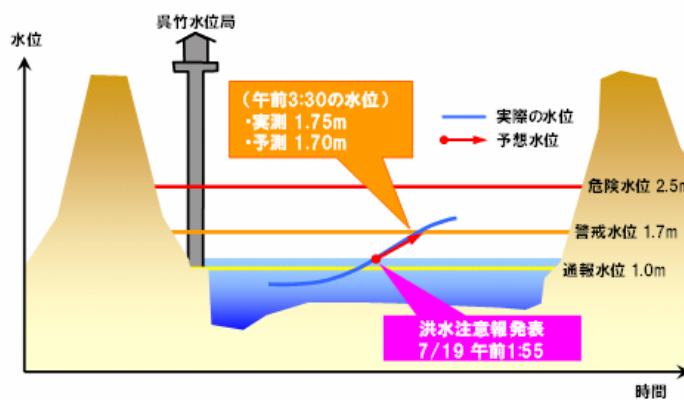
平成18年7月豪雨 珠の川洪水予報

同月19日午前1時55分、概ね2時間先の水位予測によって、午前3時30分に警戒水位である1.70mに達する洪水注意報を発表しました。これに対して、実際は午前3時30分に1.75mを観測しました。

平成18年6月より笙の川では、洪水予報を始め、7月豪雨時に実際に予報を発表しました。

発表日時		洪水予報の種類	現況水位		予測水位		実績水位
	月	日		時刻	水位	時刻	水位	
洪水予報第1号	7月	19日	1:55	洪水注意報	1:40	1.39m	3:30	1.70m 程度
洪水予報第2号			10:20	洪水注意報解除	9:40	1.47m	12:40	1.33m 程度

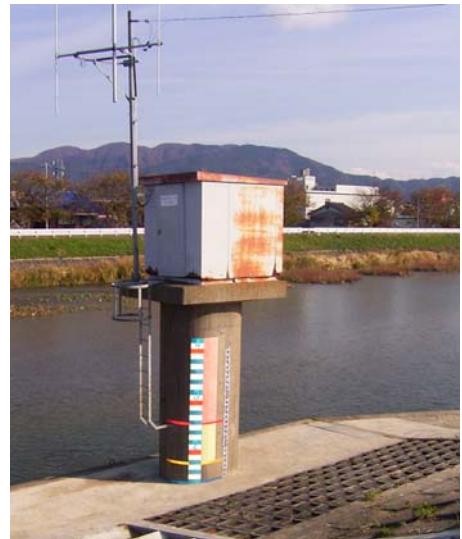
呉竹水位観測所
笙の川河口より約 0.9km

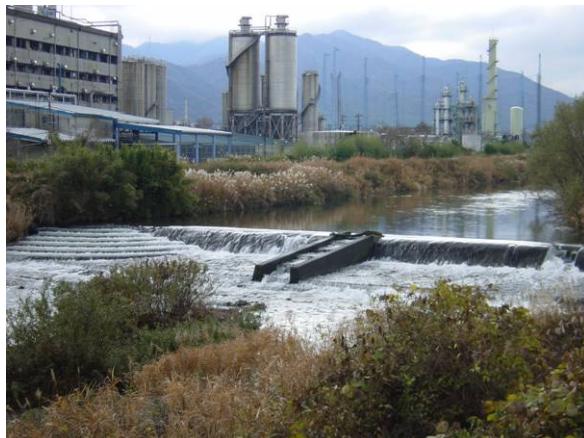
笙の川河口より約2.2kmの三島堰

現存する床止め工や取水堰に対しては、サケやサクラマス（県域絶滅危惧II類）等の回遊性魚類の移動の可否状況を調査し、改善が必要な施設については、施設管理者と協議した上で、魚道の設置・改築等の指導を行います。
