石垣修復について

- 1. 石垣修復詳細検討
- 2. 地質調査結果概要報告
- 3. 石垣解体修復範囲
- 4. 解体調査の実施要領

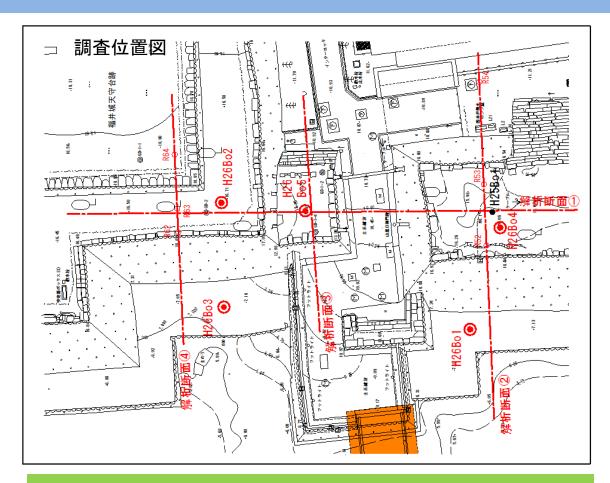
現在の調査状況

- ①H26Bo2·4(試験孔)·5完了
- ②H26Bo1・3未調査(仮設工事にあわせて実施予定)

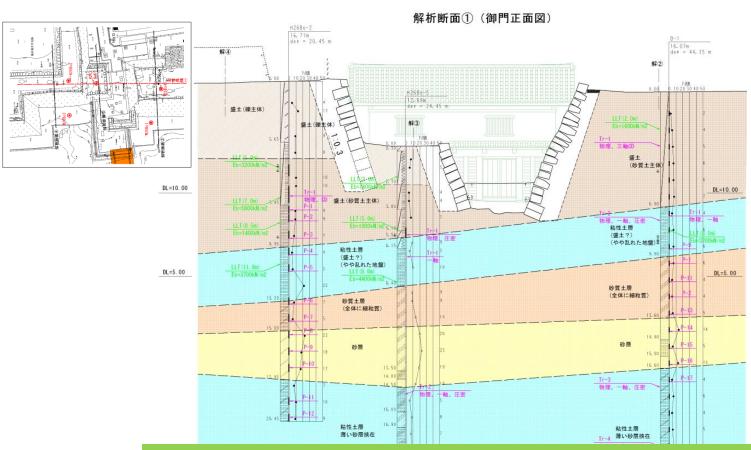
解析断面①地質想定図

地盤特性

- ①現況盛土材は、砂質土主体でN値=5~10程度である。強度特性は内部摩擦角φ=33~35°粘着力C=0KN/m³ 湿潤密度γ=18KN/m³ で盛土材としては普通土に相当する。
- ②石垣基礎地盤は粘性土層(盛土層?)及び砂質土層でN値5~10程度である。大きな地耐力は期待できないが 現況石垣は土台木基礎や十分な根入れ効果により支持されているものと想定される。

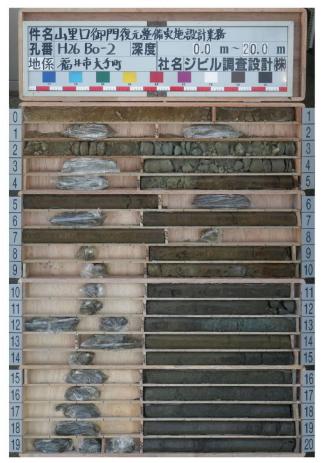
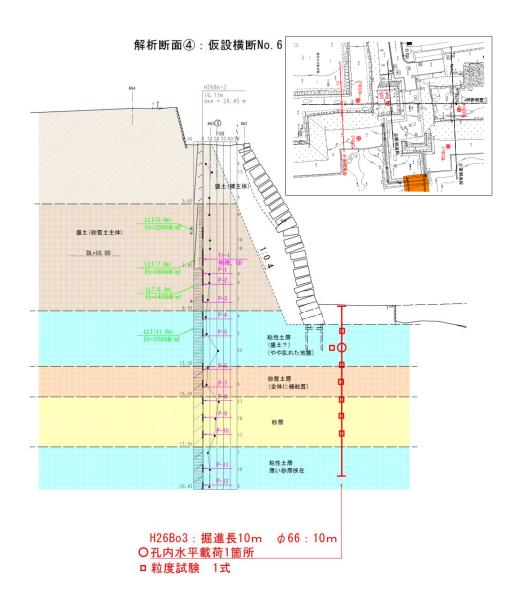
解析断面4地質想定図

H26Bo-2

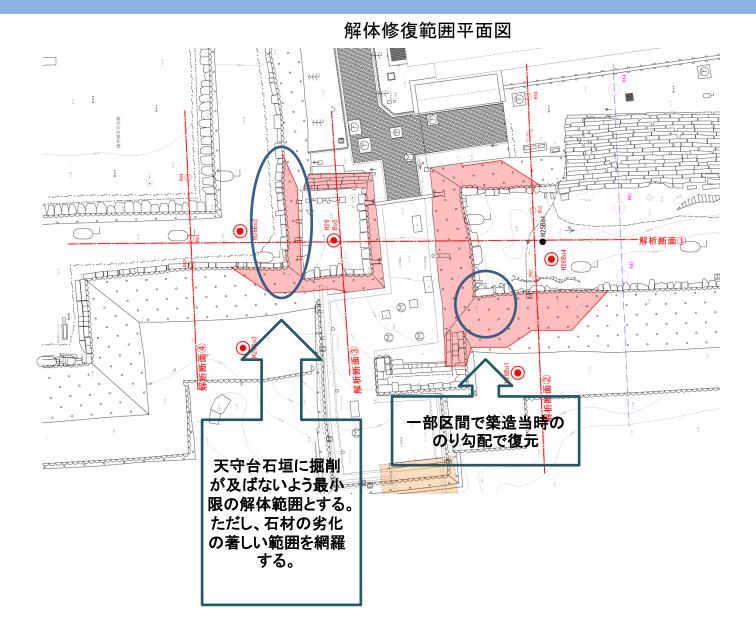
石垣解体位置図 S=1:200

石垣解体範囲 約342.4mg

②東側雁木部分 A=34.4×1.118=38.5m

③南側北面 A=87.2×1.077=93.9㎡

①天守台側西面 A=17.8×1.166=20.8㎡

④櫓台西面 A=19.0×1.118=21.2㎡ ⑤櫓台南面 A=61.0×1.044=63.7㎡

⑥櫓台雁木 A=15㎡

9 枡形南面 A=5.9×1.044=6.2㎡

⑦南側西面 A=71.3×1.166=83.1㎡

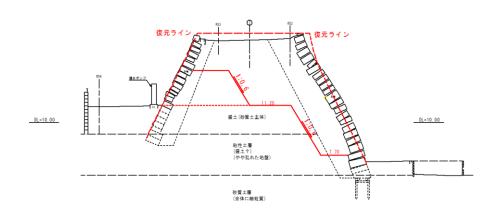
解析断面②: 仮設横断N0.5

掘削勾配N=1:0.6:(掘削後放置期間が 長期であり、砂質土の場合の最緩勾配 を適用)。

小段幅: 石垣背面盛土の施工性を考慮 し3.0m程度とする。
