九頭竜川水系 中流部ブロック  
河川整備計画 [変更]

平成 22 年 6 月

福 井 県

# 九頭竜川水系 中流部ブロック 河川整備計画

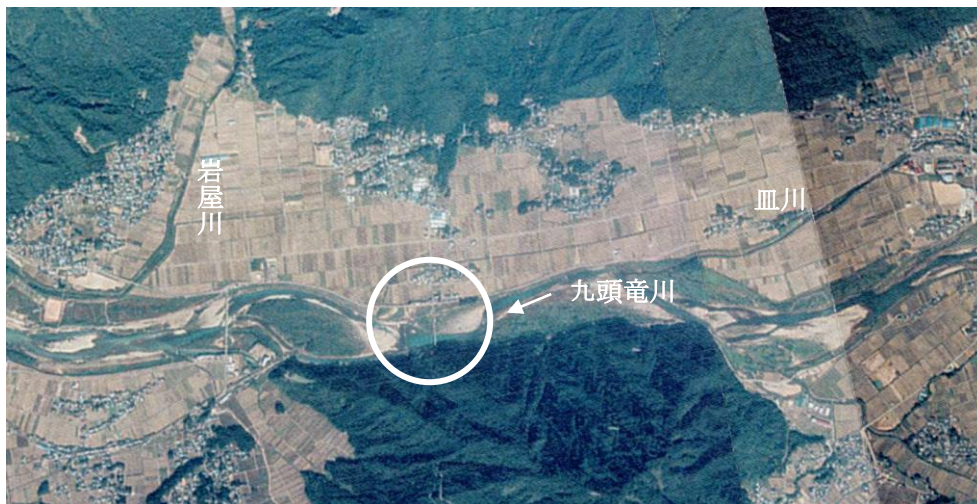
九頭竜川（小舟渡橋付近）

九頭竜川中流部には、樹木が繁茂した砂州や川幅が狭い箇所があり、洪水疎通の阻害となっている恐れがあります。戦後最大規模の洪水である昭和36年9月洪水が発生した場合、河口から34km付近、40km付近(小舟渡橋付近)、44km付近において、洪水の水位が計画高水位を越える恐れがあります。越水・破堤した場合には甚大な被害が想定されるため、洪水時の水位を低下させるなどの対策が必要です。

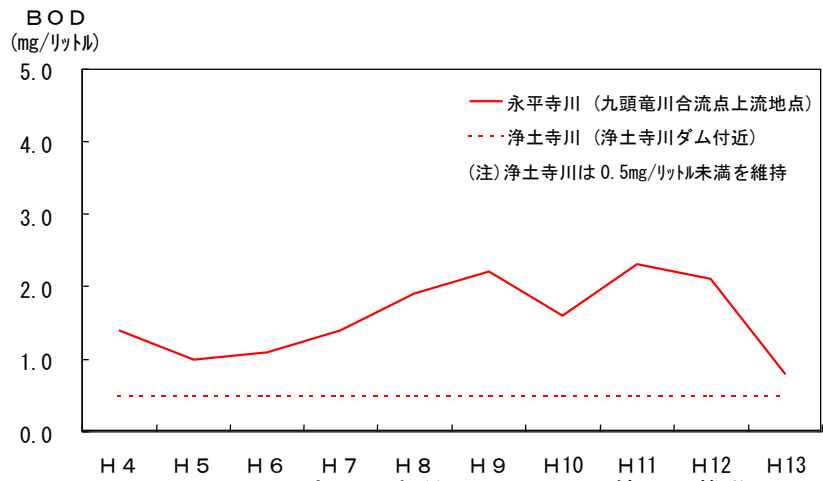
図 3.3 支川の水質 (BOD75%値) の推移

支川においては、永平寺川と浄土寺川で水質観測が行われており、両河川とも良好な水質を維持しています。(図 3.3 参照)

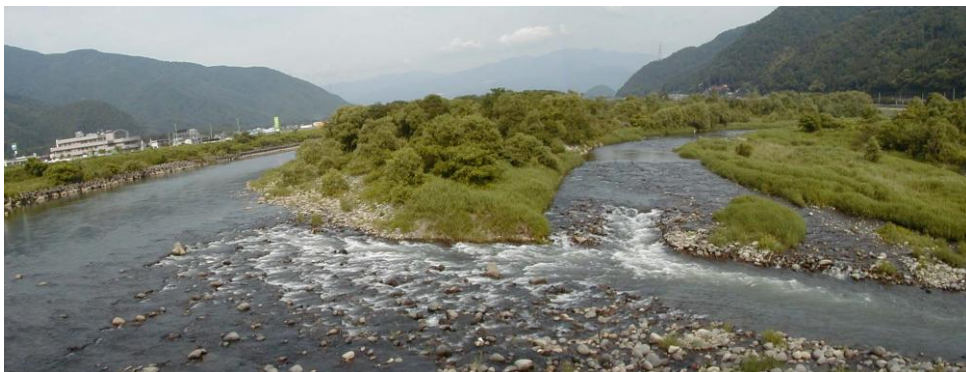
植物については、カワラハハコ群落、オギーススキ群落、カワヤナギ群落等が九頭竜川で広く確認されています。支川では、ヨモギ、ツルヨシ等が確認されています。また、九頭竜川の舟渡橋付近等では、河道内の砂州が発達して固定され、砂州上の樹木が繁茂しているところがあります。

九頭竜川 中州の樹木 (永平寺町市荒川)

河道内の樹木等については、繁茂状況を把握するとともに、鳥類をはじめとした動植物などの生息・生育環境の確保に十分に配慮し、有識者等の意見をきくなどして、必要に応じて保全を行うほか、洪水流下の阻害となる場合には、伐採、除草等に関して適切な手法や時期等を選択し、維持管理を行います。

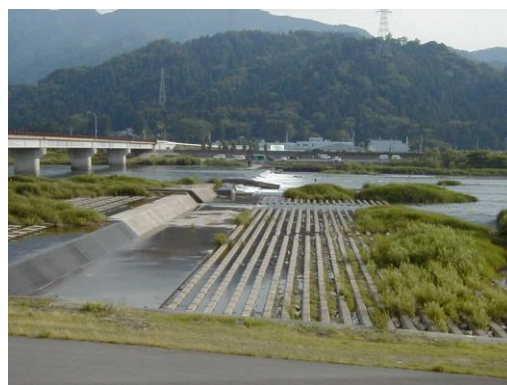
また、九頭竜川には、床固めなどの河川横断工作物が多数設置されています。この中には、魚類が移動可能なよう魚道が設置されたものもありますが、その機能が十分発揮されていないものも見られます。

九頭竜川 河川横断工作物（永平寺町北島）

現存する床止め工に対しては、魚類の移動の可否状況を調査し、改善が必要な施設については、落差の解消や低減に努め、それが困難な場合は、魚道の設置・改築等を行います。

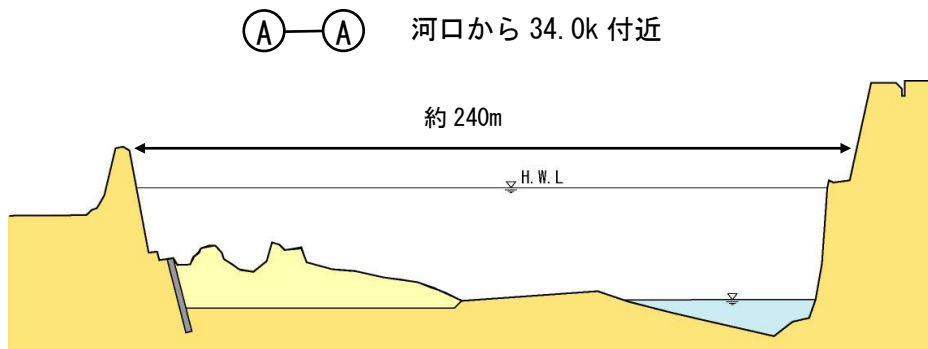
①飯島工区

河川工事の場所：永平寺町飯島地先（約 800m 区間）、永平寺町藤巻地先（約 2,000m 区間）、勝山市荒土町松ヶ崎地先（約 1,000m 区間）の計約 3,800m 区間。

河川工事の種類：飯島工区 河道拡幅、河床掘削、護岸工  
小舟渡工区 河道拡幅、河床掘削、護岸工  
松ヶ崎工区 河道拡幅、河床掘削、護岸工

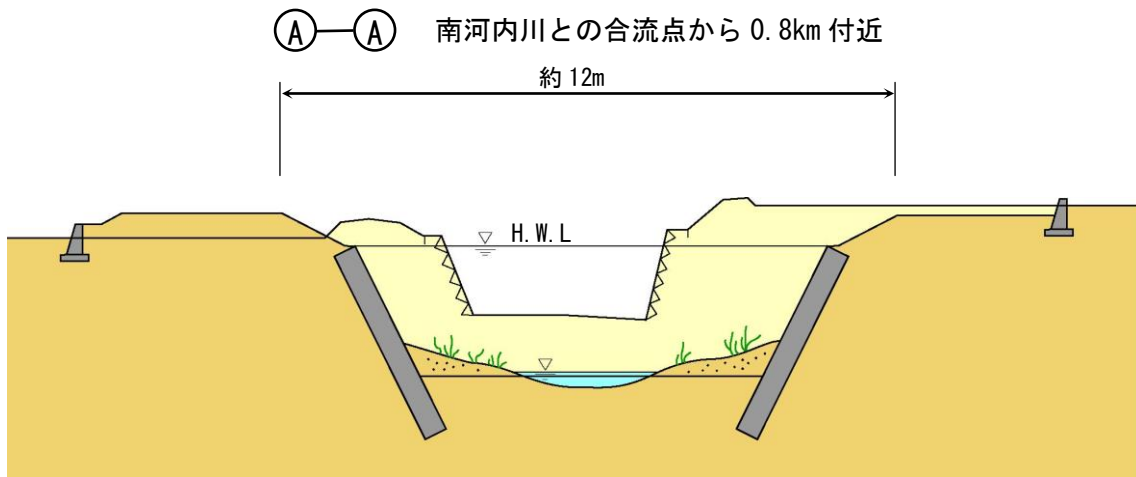
図 5.12 計画流量配分図

河川工事の目的：概ね 30 年に 1 回程度の確率で発生する降雨による洪水を安全に流下させ、旧上志比村の中心部である山王地区における家屋や公共施設等の浸水を防止します。

河川工事の場所：永平寺町山王地先（改修済み区間の上流端）～栗住波地先（栗住波川との合流点）までの約 280m 区間。

河川工事の種類：河道拡幅、河床掘削、護岸工

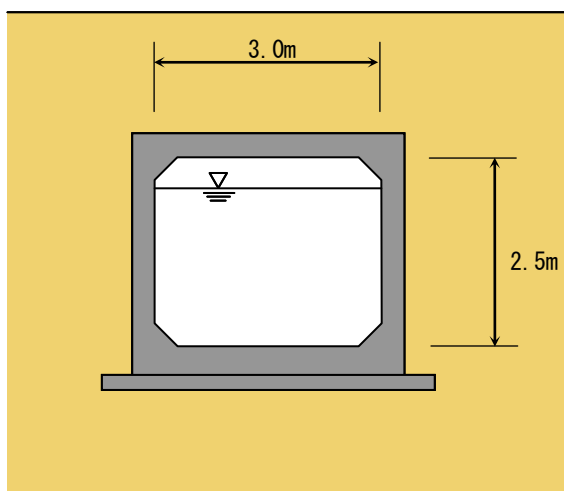
図 5.19 横断面図

地下放水路（元禄線）

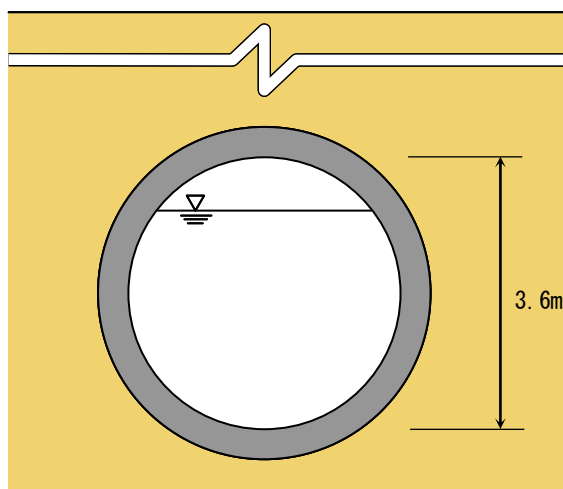
図 5.20 横断面図

地下放水路（立石線）
