福井城本丸復元図  
(福井工業大学 吉田研究室より)

福井城は慶長6年～11年(1601年～06年)に徳川家康の次男、結城秀康によって築城された平城です。かつては本丸を中心に二ノ丸・三ノ丸を同心円状に配した、四重・五重に堀を廻らす環郭式の縄張りを持つ大城でした。

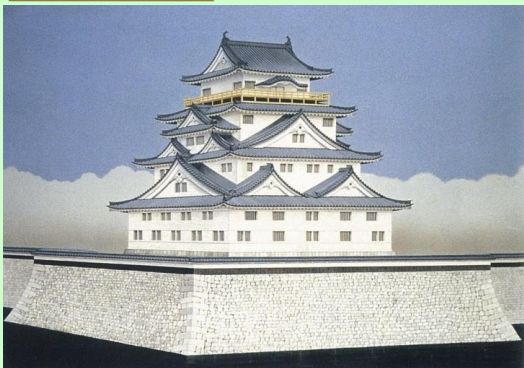
## ① 天守

1階と2階の間に屋根を設けない外観4層、内部5階の望楼型天守で、最上階には高欄があったと考えられています。建物自体の高さが約30mにも達する大型の天守で、屋根は笏谷石の石瓦で葺かれていました。

寛文9年(1669年)の大火で焼失し、以後再建されることはありませんでした。

天守跡には、68万石、御家門という福井藩の権威を象徴する四層五階の天守(高さ約30m)が建っていました。現在も大きな礎石が残っており、当時の様子を偲ぶことができます。

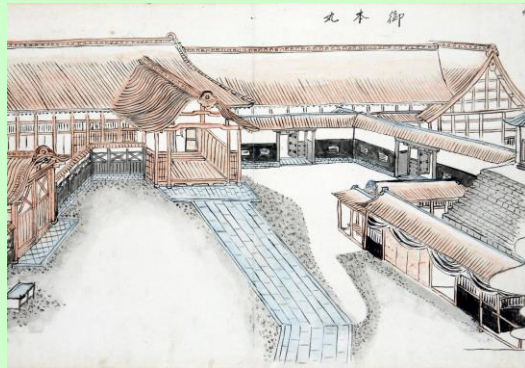
## ② 本丸御殿

藩主が政務を行う場所で、現在の県庁舎の辺りにありました。約1000坪の広さがあったとされ、各部屋は障壁画で飾られていました。

寛文9年(1669年)の大火で焼失しましたが再建され、幕末までに何度か改築されています。

図は幕末期の本丸御殿を描いたもので、唐破風の玄関など格調高い構えとなっています。

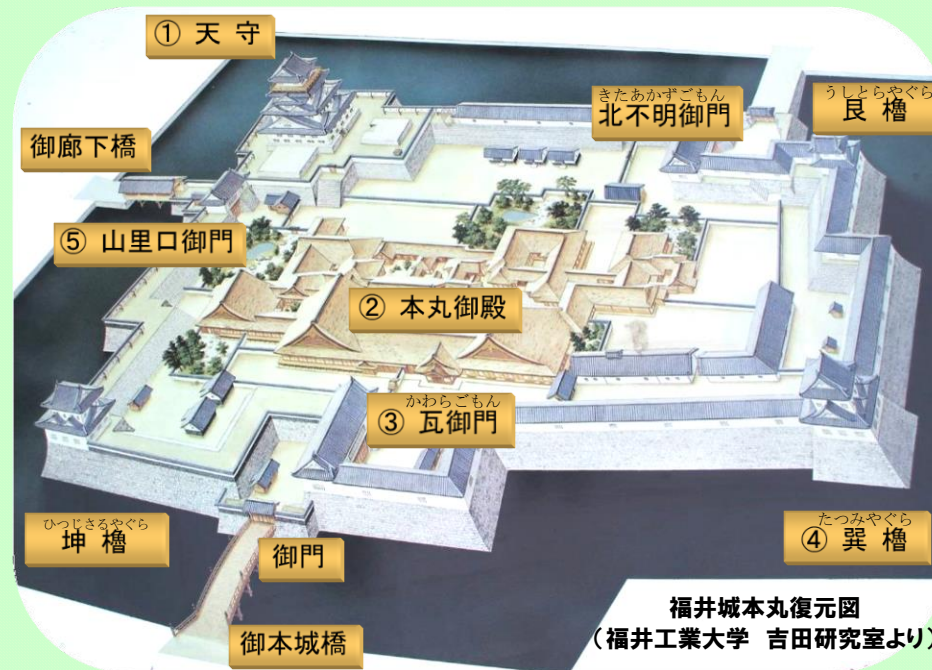
上の図は、築城当初の福井城本丸の様子を復元したものです。

本丸には、北西隅に天守、北東・南西・南東の各隅に3つの櫓が建てられ、中央には、本丸御殿がありました。なお、堀と石垣は現在も残っています。

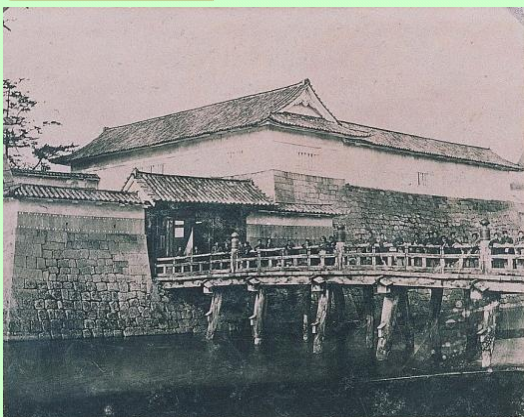
## ③ 瓦御門

本丸の正門としてつくられた櫓門で、二階の櫓部分の幅が約29mある巨大な門でした。

御本城橋を渡って最初にある御門と、この瓦御門とで方形の枡形を形成していました。

現在は、櫓部分が乗っていた南側(堀側)の石垣のみが残っています。

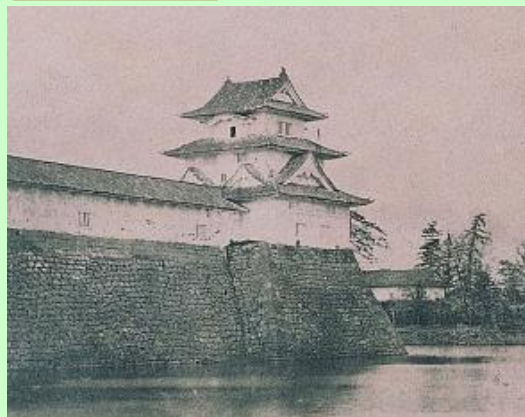
## ④ 巽櫓

本丸の南東隅の櫓で、築城当初は二層の櫓として建築されましたが、寛文9年(1669年)の大火で焼失後、三層の櫓に建て替えられました。

大火後、天守が再建されなかったことから、同じく三層に建て替えられた坤櫓とともに福井城を象徴する建物として明治初期まで存在しました。

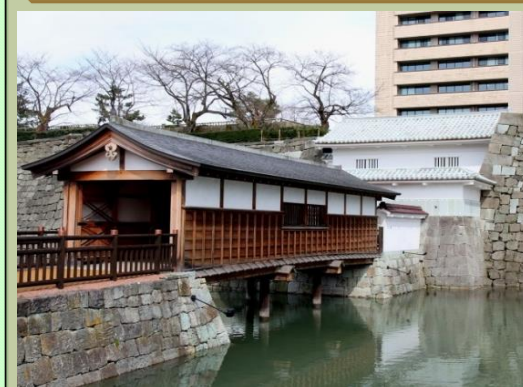
## ⑤ 山里口御門(復元)

山里口御門は、本丸の西側にあつた西二ノ丸(山里丸)から御廊下橋を渡った入口に設けられていた門です。

門は、棟門と二階建の櫓門とで構成され、方形の枡形を形成しています。

遺構調査の結果を基に平成30年に復元され、屋根は笏谷石の石瓦で葺かれています。櫓門の二階は展示スペースとなっており、入場可能となっています。

御廊下橋側からの入口に設けられた城門で、約8mの高さの櫓門と棟門で枳形を形成していました。遺構調査を基に、福井城址公園整備の一環として平成30年に復元されました。
