## 美浜発電所3号機の原子炉起動および調整運転の開始について (第29回定期検査)

第29回定期検査中の美浜発電所3号機(加圧水型軽水炉:定格電気出力82.6万kW)の原子炉起動および調整運転の開始予定等は次の通りである。

美浜発電所 3 号機 第 2 9 回定期検査の作業工程

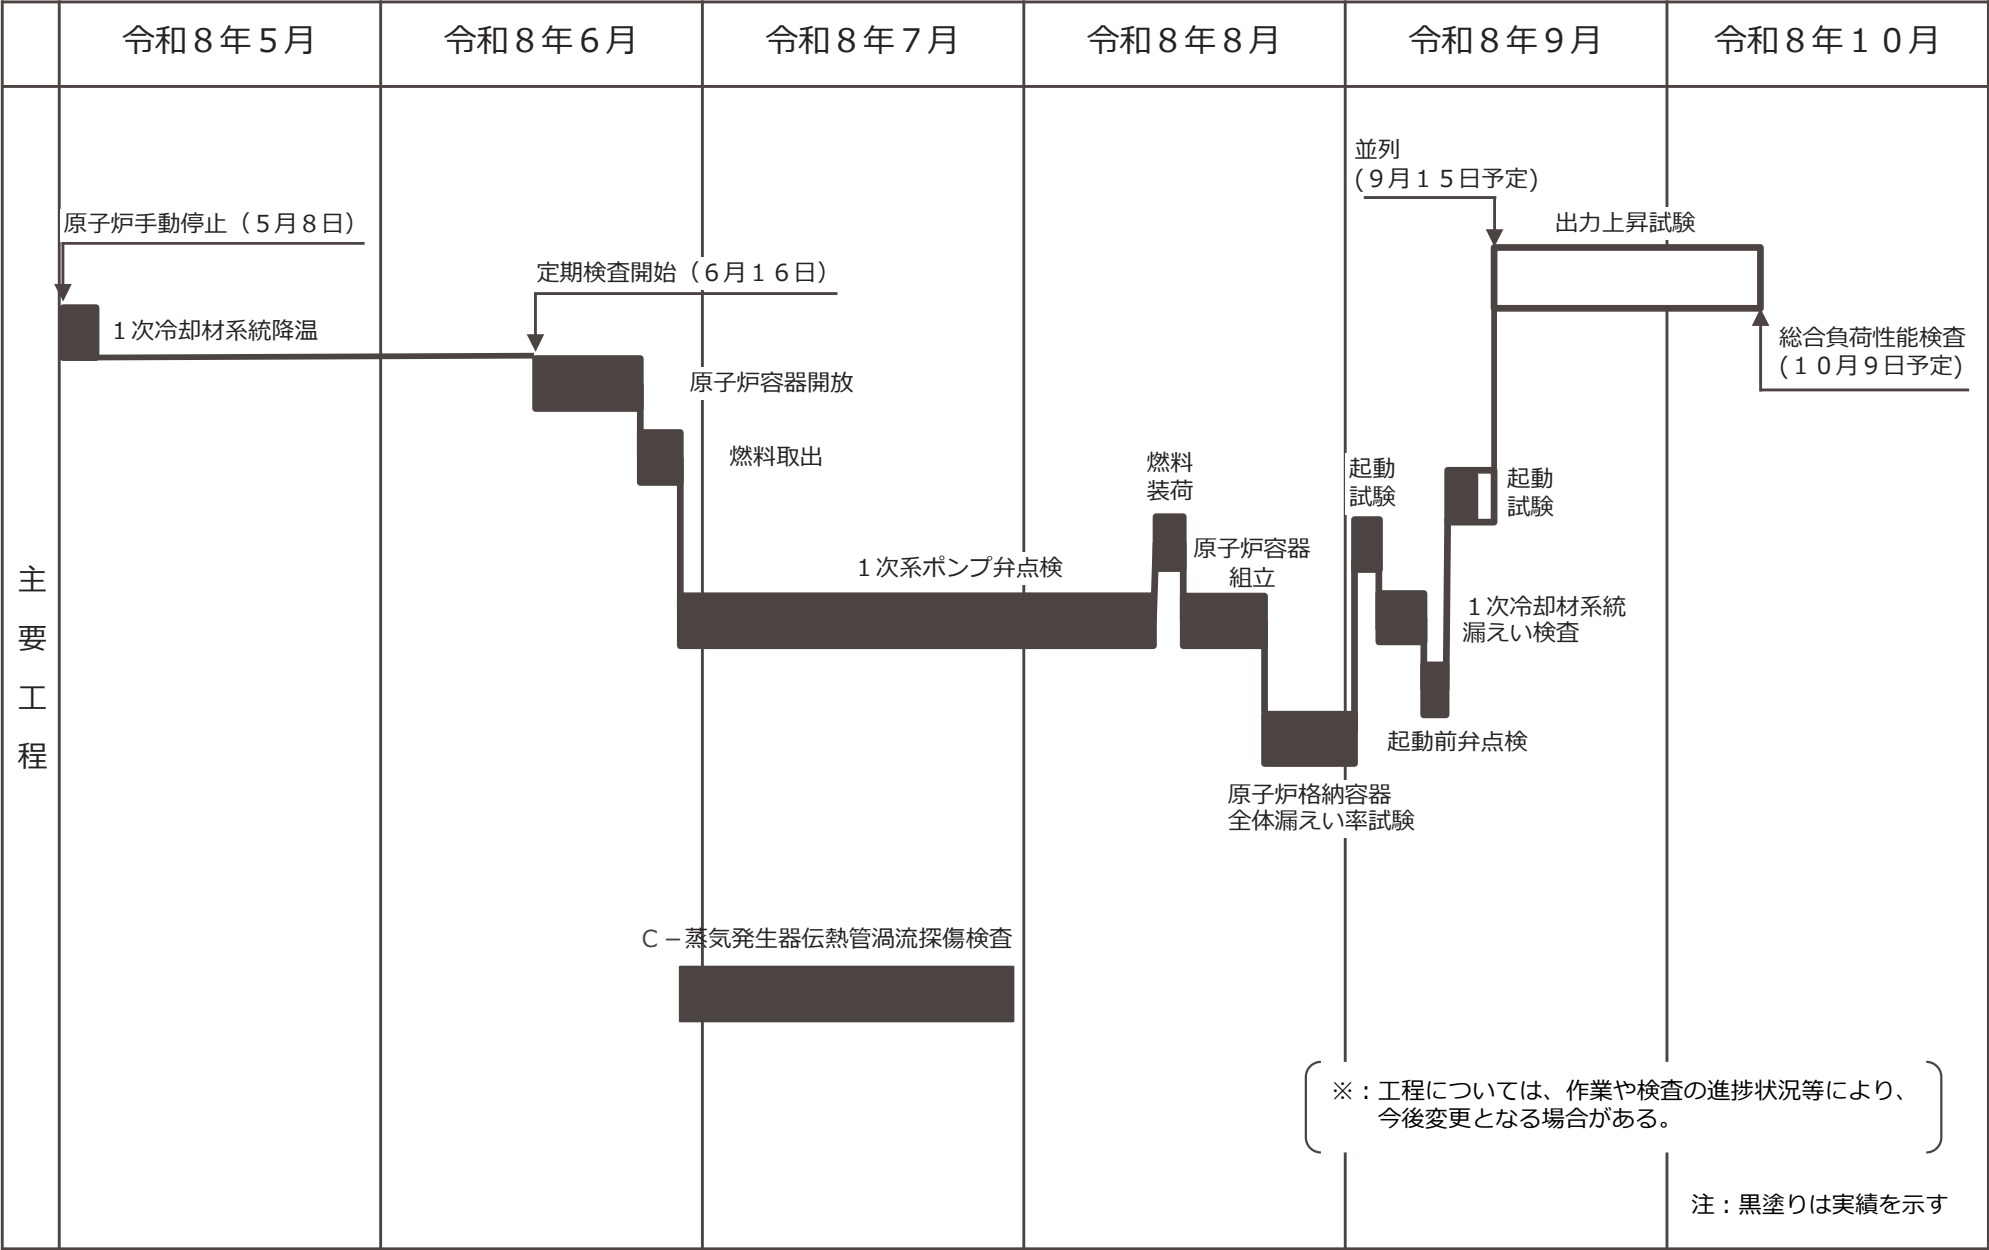
| 第29回定期検査開始 | : 令和8年6月16日(実績) |
| 原子炉起動 | : 9月12日 |
| 臨界 | : 9月12日 |
| 調整運転開始 | : 9月15日※ |
| 営業運転再開(総合負荷性能検査終了) | : 10月9日 |

※ 今定期検査において、励磁機を取替工事を実施しており、発電機バランスング作業(調整運転開始前に発電機の回転数を上昇させて振動を測定し、振動が大きい場合には発電機の車軸におもりを取り付け、振動が小さくなるように調整する作業)が必要となった場合には、調整運転の開始が遅れる可能性がある。

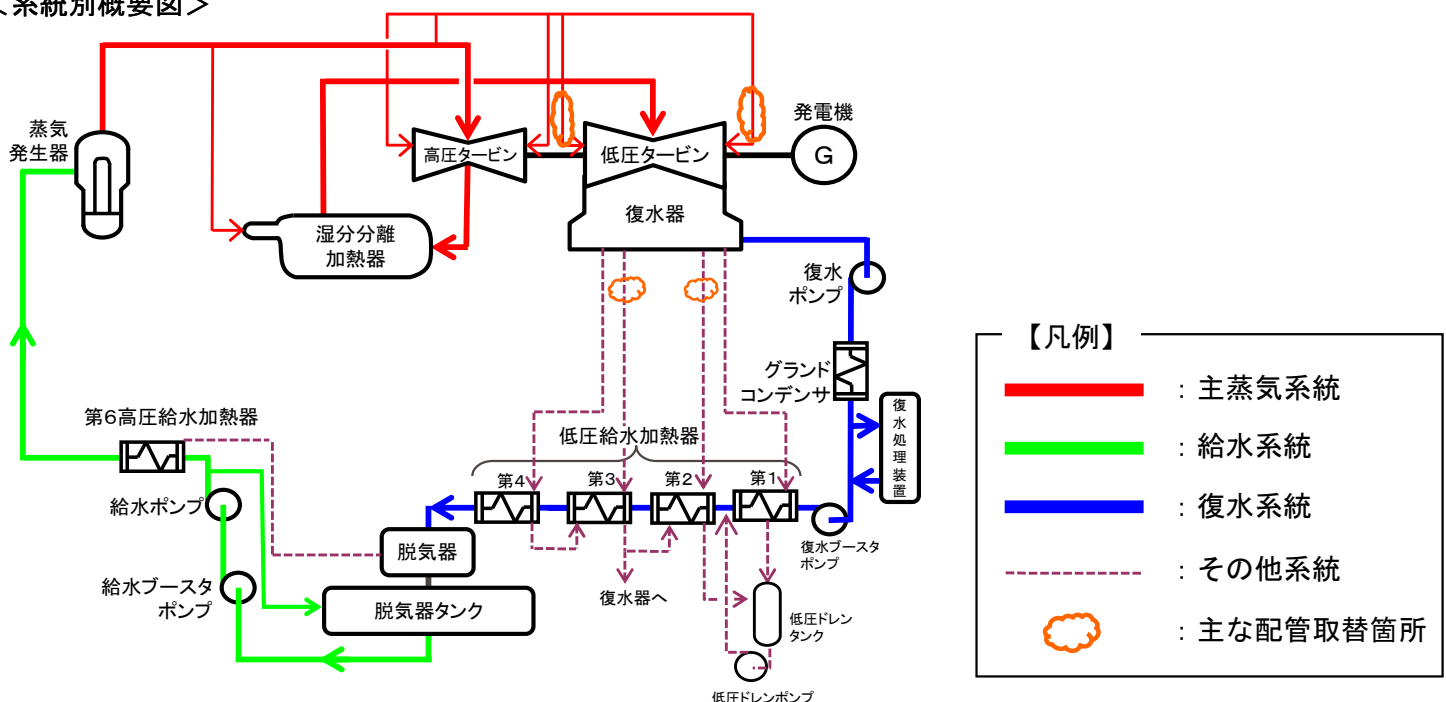
図－１ ２次系配管の保全対策

関西電力(株)の定めた「2次系配管肉厚の管理指針」に基づき、2次系配管の560箇所(主要点検部位:375箇所、その他部位:185箇所)については超音波検査(肉厚測定)、32箇所については内面目視点検を実施した。その結果、必要最小厚さを下回っている箇所および次回定期検査までに必要最小厚さを下回る可能性があるとして評価された箇所はなかった。

また、過去の点検で減肉傾向が確認された部位2箇所、配管取替時の作業性を勘案した部位17箇所、今後の保守性を考慮した部位31箇所、合計50箇所を耐食性に優れた低合金鋼またはステンレス鋼の配管に取り替えた。

合計５６０箇所について超音波検査（肉厚測定）等を実施した。

※：高圧排気管（高圧タービンから湿分分離加熱器までの配管）の３２箇所について、内面目視点検を実施した結果、軽微な減肉が認められたため、内面目視点検に加えて、超音波検査（肉厚測定）を実施した。

合計５０箇所について配管の取替えを実施した。

(図-1参照)
