# 北陸唯一の現存天守 丸岡城の 当時の姿とは

丸岡城天守

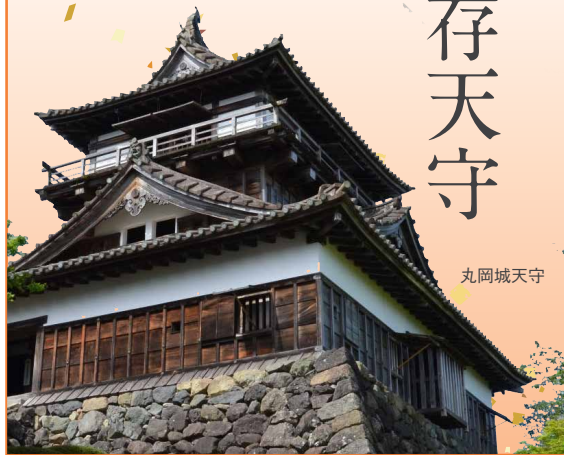
全国でも例のない石瓦で葺かれています。天守台は加工の少ない自然石を使う野面積みで、木造部分は2重3階建てで1階と2、3階の間に通し柱を持たない構造です。小ぶりながら簡素で無骨な印象を与える天守ですが、地元では親しみを込めて「お天守」と呼ばれています。

戦前の修理工事の写真や記録から、特徴である石瓦と3階の廻り縁が後の改造だということがわかりました。また、現在素木の懸魚は漆塗り、銅板張の鯨はもともと金箔押しという華やかさを持っていたこともわかりました。さらに、丸岡城天守の特徴の一つとして、柱の根元を地中に埋める掘立柱という、天守では特殊な構造が知られていました。が、当初は掘立柱ではなかった可能性が指摘されています。

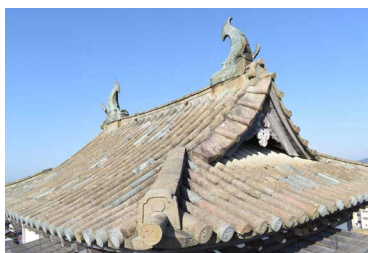
石瓦の屋根

丸岡城天守は独立式望楼型に分類される天守（古い種類の天守）で、6月28日の福井地震によって倒壊。その後の修理工事を経て現在に至っています。
