福井県の取組事例紹介

地域インフラ群再生戦略マネジメント（群マネ）

令和8年4月
福井県

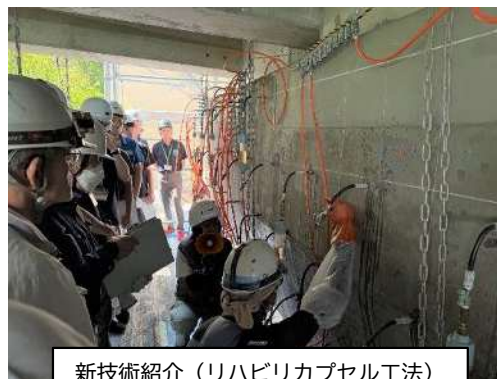
新技術紹介(リハビリカプセル工法)
(R7.7.23 志摩橋)

回数 時期	内容	対象者	講師	備考
第1回 R7.6.27	メンテナンスの基礎 ・コンクリート構造物の劣化 ・鋼構造物の劣化 ・詳細調査に基づく調査内容	・点検、補修業務担当者	・福井県コンクリート診断士会	対面(+Web) 福井土木事務所 66名参加
第2回 R7.7.23	新技術採用現場見学 (一般県道 赤尾崎公園線 志摩橋) ・簡易内部圧入工(重硝酸リチウム)リハビリカプセル工法	・点検、補修業務担当者	・福井県小浜土木事務所 ・福井県道路構造物保全協会	現場 おおい町 犬見 27名参加
第3回 R7.8.27	補修・補強事例集に基づく事例説明	・点検、補修業務担当者	・福井県コンクリート診断士会	対面(+Web) 福井土木事務所 65名参加
第4回 R7.9.26	断面修復工体験会 (主要地方道 福井四ヶ浦線 魚見二号橋) ・断面修復工事における新技術紹介	・点検、補修業務担当者	・丹南土木事務所 鯖江丹生土木部 ・福井県道路構造物保全協会	現場 越前町 梅浦 37名参加
第5回 R7.10.31	舗装メンテナンスの基礎 ・アスファルト舗装の損傷と原因および調査診断 ・福井県の舗装維持管理ガイドライン等について ・アスファルト舗装の設計および長寿命化に資する工法	・点検、補修業務担当者	・(一社)福井県舗装協会 ・福井県工業技術センター ・福井県道路保全課	対面(+Web) 福井土木事務所 56名参加
第6回 R7.11.28	新技術採用現場見学 (一般県道 上大納下山線 谷戸トンネル) ・ガイナSHシートボード工法	・点検、補修業務担当者	・福井県奥越土木事務所 ・福井県道路構造物保全協会	現場 大野市 上大納 12名参加
第7回 R7.12.19	橋梁に関する技術講習会 ・鋼橋の補修、補強における留意点 ・床版取替え施工の手引き	・点検、補修業務担当者	・(一社)日本橋梁建設協会	対面(+Web) 福井県立図書館 29名参加
第8回 R8.1.27	橋梁に関する技術講習会(国道8号 泉跨線橋) ・スマートフォンによる3次元モデルを活用した点検支援技術 ・デジタル画像とAIを用いた橋梁点検サポートシステム	・点検、補修業務担当者	・近畿道路メンテナンスセンター	現場(+Web) 敦賀土木事務所、敦賀市金ヶ崎町 8名参加

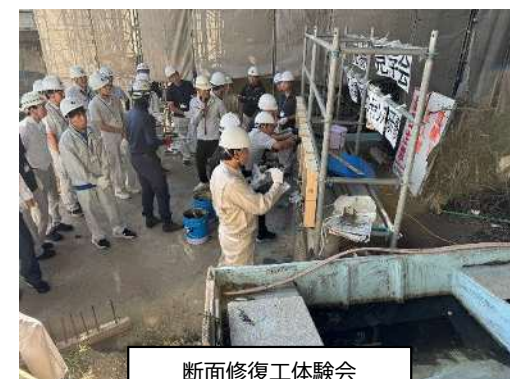
断面修復工体験会
(R7.9.26 魚見二号橋)
