# 佐分利川水系河川整備計画（原案）

平成１７年

福 井 県

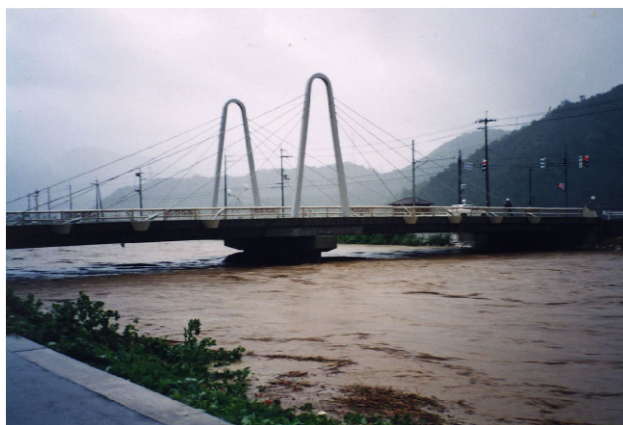
出水状況  
(平成10年9月22日、大飯橋)

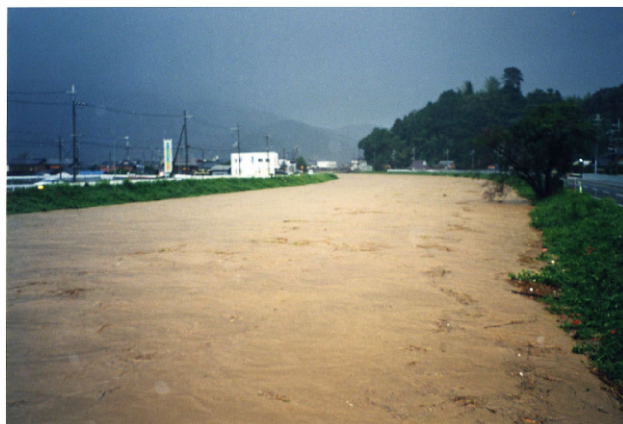
出水状況  
(平成10年9月22日、大飯橋下流)

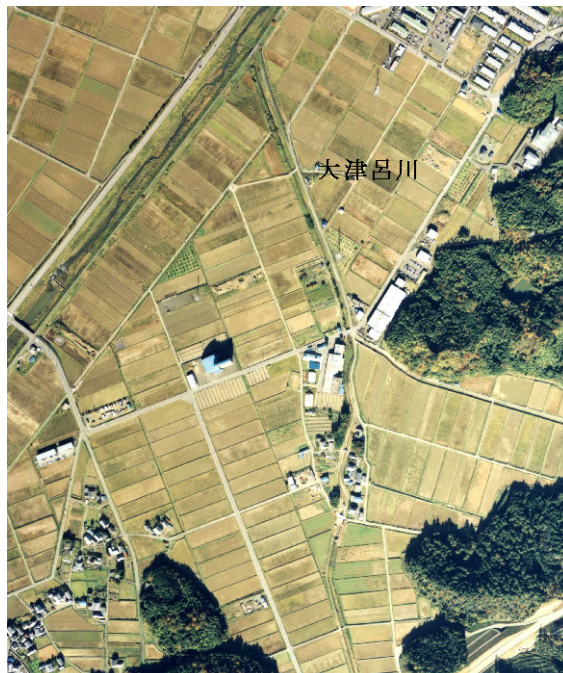
大津呂川流域

しかし、土砂の堆積が進む佐分利川河口部や抜本的な改修が実施されていない支川大津呂川などでは、依然として十分な治水安全度が確保されておらず、近年においても、洪水被害や堤防からの越流等が懸念される事態が発生しています。

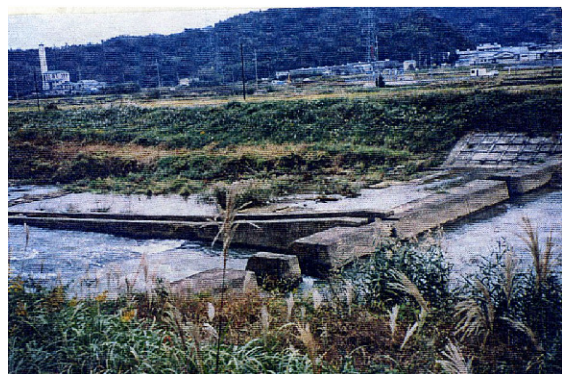
本郷頭首工

佐分利川水系には、このように、貴重種を含む多くの動植物が生息・生育していますが、横断工作物に設置された魚道が十分機能していない施設が見られたり、河床が平坦化しみお筋が見えなくなる区間がみられるなど、魚類等の生物にとってすみにくい川となりつつあるのも事実です。このような現状を考慮すると、現在残る良好な環境の保全とともに、動植物の生息・生育環境にも十分留意した河川整備が必要となります。

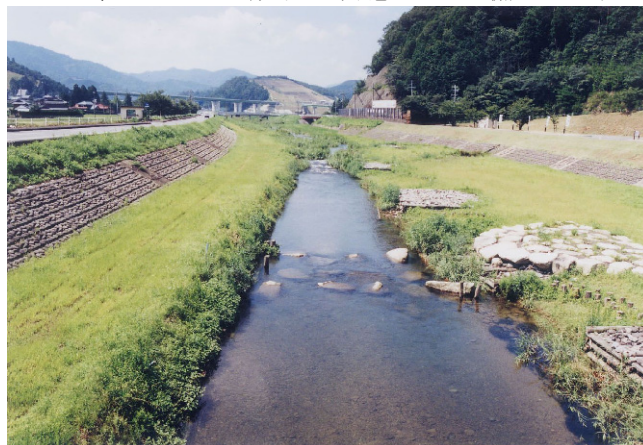
「きのこの森」付近の河道整備状況

中流部の「きのこの森」付近では、生き物にとって住み良い、変化に富んだ環境を創出した親水空間が整備されており、魚のつかみ取りや昆虫観察が行われるなど、人々が動植物や昆虫等と出会う環境教育の場としても親しまれています。また、右岸堤防沿いの桜並木は、人々に潤いとやすらぎを与えています。下流部は、街に潤いを与える貴重な空間であり、本郷橋付近には親水護岸が整備されています。

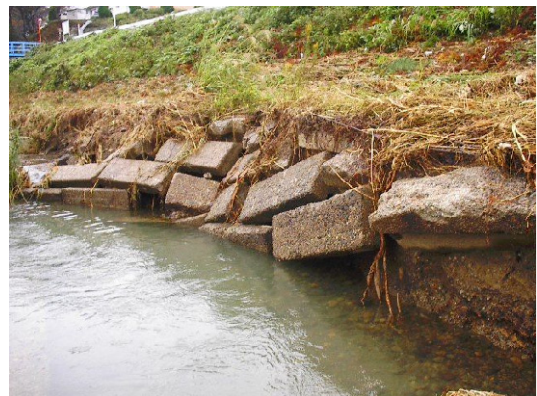
護岸の被災状況  
(H16 年 台風 23 号、明神橋下流左岸)

堤防、護岸等の河川管理施設については、機能の低下防止や所定の流下能力を確保するなど、計画した機能を十分に発揮させるために、必要に応じて点検、補修などを行います。
