# 笙の川水系河川整備計画（案）

平成19年11月

福 井 県

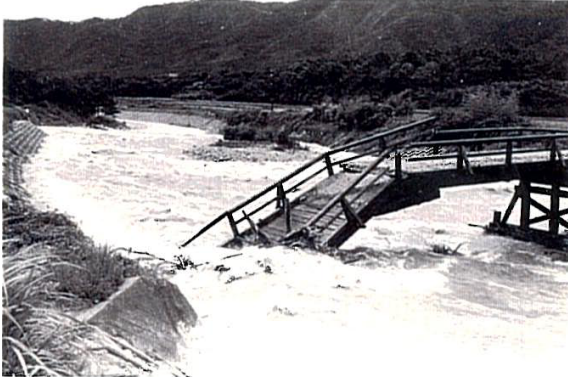
S. 34. 8 洪水（台風 7 号）

笙の川に架かる木橋流出

床上・床下浸水、堤防決壊、破損等の被害。  
敦賀雨量 179mm/日

| 年号 | 月日 | 出水要因 | 被害概要 |
|---|---|---|---|
| S. 34 | 8/12～14 | 台風 7 号 | 敦賀土木出張所管内で床上・床下浸水、堤防決壊、損壊等の被害。敦賀雨量 77mm（～13 日 9 時）。(写真)笙の川に架かる木橋流出 |

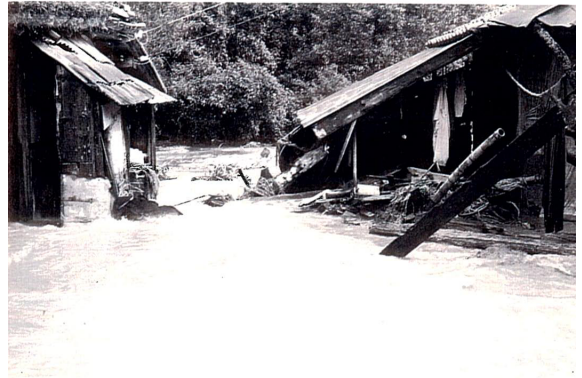
S. 40. 9 洪水（台風 24 号）

助高川の被害

床上・床下浸水、田畑冠水流出、堤防決壊等。  
敦賀雨量 296mm/2 日

| 年号 | 月日 | 出水要因 | 被害概要 |
|---|---|---|---|
| S. 40 | 9/16～18 | 台風 24 号 | 嶺南地方で床上・床下浸水、田畑冠水流失、堤防決壊等の被害。敦賀雨量 296mm。(写真)助高川の被害 |

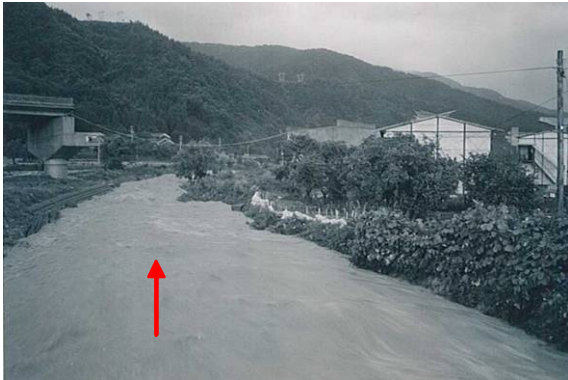
S. 50. 8 洪水

木の芽川 深山寺～桎曲付近の出水状況

木の芽川の河川水位が上昇し、あわや越水氾濫が発生する危険な状態となった。

| 年号 | 月日 | 出水要因 | 被害概要 |
|---|---|---|---|
| S. 50 | 8/22 | 台風 6 号 | (写真)木の芽川 深山寺～樫曲付近の出水状況 木の芽川の河川水位が上昇し、あわや越水氾濫が発生する危険な状態となった。 |

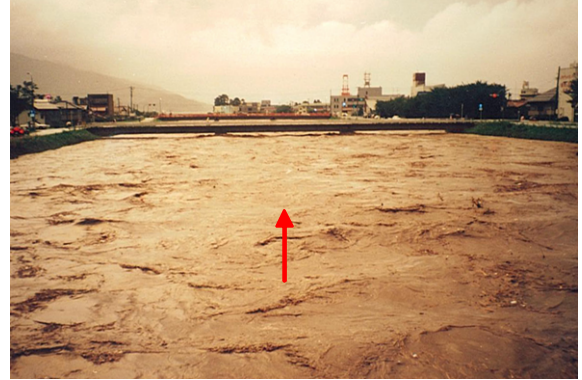
H. 10. 9 洪水（台風 7 号）

笙の川来迎寺橋付近の洪水時河川水位状況

笙の川呉竹地点において、観測史上最高水位を観測し、非常に危険な状態となった。

| 年号 | 月日 | 出水要因 | 被害概要 |
|---|---|---|---|
| H. 10 | 9/22 | 台風 7 号 | 野々末川、木の芽川、小河川等で洗掘、流失(?)。農地、宅地等に浸水の被害。(写真)笙の川来迎寺橋付近の洪水時河川水位状況 笙の川呉竹地点において、観測史上最高水位を記録し、非常に危険な状態となった。 |

しかし、笙の川下流部では、平成10年9月洪水（台風7号）において、河川水位が笙の川来迎寺橋（河口より約0.6km）の桁下に迫るまで上昇するなど、いまだ十分な治水安全度が確保されたものではありません。都市化の進行した現在の敦賀市において、笙の川で破堤氾濫が生じた場合、甚大な被害が生じることは容易に予想されます。このため、地域住民に安心・安全を与えるための治水対策が急務になっています。

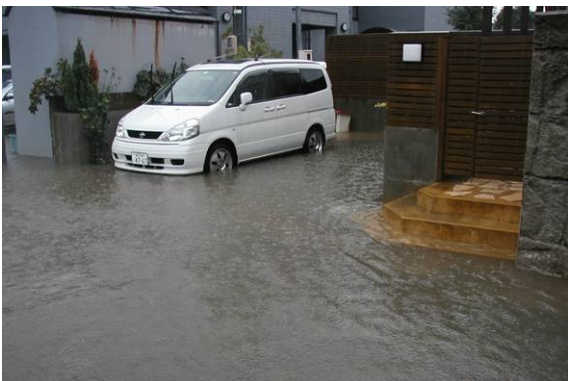
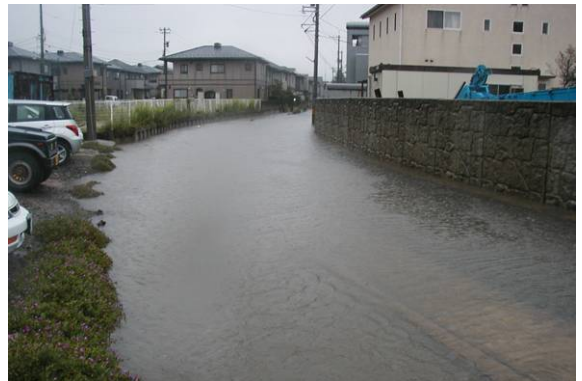
H. 16. 9. 30 洪水（台風 21 号）

木の芽川支川深川の内水被害（敦賀市布田町）

木の芽川の水位上昇により、支川深川の水位が上昇し、雨水の排水ができず、道路、宅地が浸水した。

なお、敦賀市街地の低平地部では、笙の川やその支川の水位上昇により、二次支川（木の芽川支川の深川等）からの雨水排水ができず、内水被害が頻発しています。

| 年号 | 月日 | 出水要因 | 被害概要 |
|---|---|---|---|
| H. 16 | 9/30 | 台風 21 号 | (写真)木の芽川支川深川の内水被害 木の芽川の水位上昇により、支川深川の水位が上昇し、雨水の排水ができず、道路、宅地が浸水した。 |

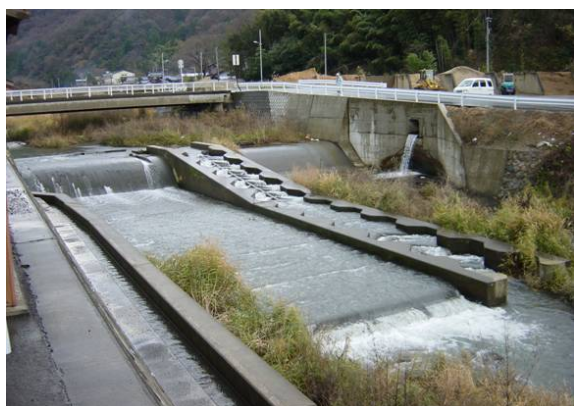
その一方で、取水や河床の維持等を目的に設置した取水堰や床止め工等の影響により、縦断的な連続性が遮断され、サケやサクラマス等の大型回遊魚のスムーズな移動を妨げている可能性があります。このため、河川環境においては、現在の良好な環境を保全しつつ、大型回遊魚のスムーズな移動を確保するための取り組みを行う必要があります。

大蔵堰の魚道  
(木の芽川、合流点より約 3.6km)

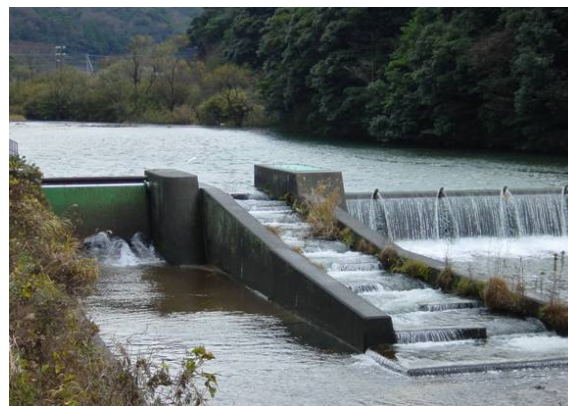
道の口頭首工の魚道  
(笙の川、河口より約 5.0km)

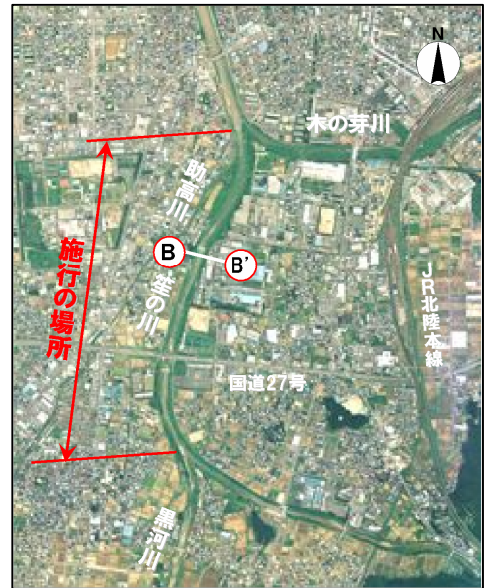
木の芽川合流点（1.5k）～黒河川合流点（3.3k）までの約 1.8km 区間

- ・ 築堤
- ・ 護岸設置

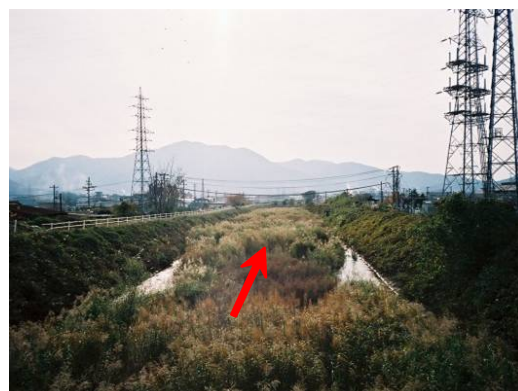
洪水の流下を阻害する河道内の堆積土砂や植生等については、河川環境への影響に配慮しつつ、災害防止の観点から、除去や拡大を防止する等、適正な対策を講じます。

また、河道内の植生については、繁茂・拡大の要因を調査・分析し、効率的、効果的な植生管理に努めます。

木の芽川河道内の植生  
笹の川との合流点より約 1.7km

笙の川水系においては、笙の川の河口部や木の芽川のJR敦賀駅周辺の湾曲部など、土砂が堆積しやすい箇所があります。また、笙の川の中流域や木の芽川では、河道内にツルヨシ群落等の植生が繁茂・拡大し、洪水の安全な流下を阻害する可能性があります。このため、災害防止の観点から、河道内の堆積土砂や植生に対して適正な管理を行う必要があります。

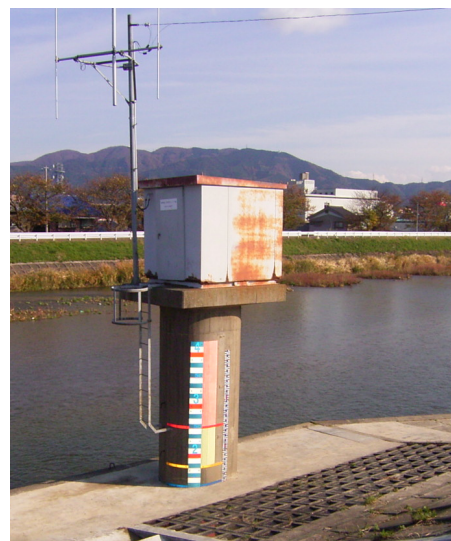
呉竹水位観測所  
笙の川河口より約 0.9km

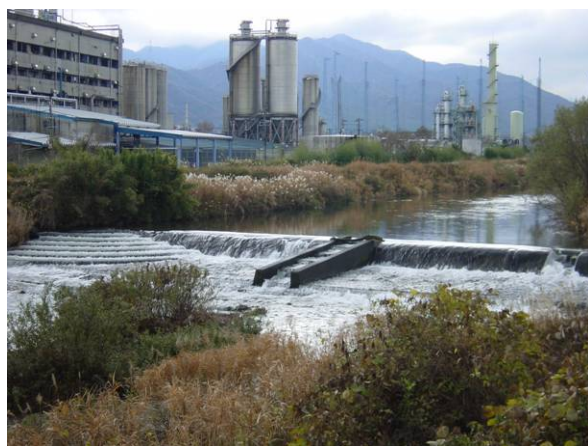
現存する床止め工や取水堰に対しては、サケやサクラマス（県域絶滅危惧Ⅱ類）等の回遊性魚類の移動の可否状況を調査し、改善が必要な施設については、施設管理者と協議した上で、魚道の設置・改築等の指導を行います。

笙の川河口より約 2.2km の三島堰
