<部門・事業者>品質の向上 ・(株)シンタニコンストラクト

<部門・事業者>施工性の向上 ・(株)松田(幸)組

<部門・事業者>担い手の確保・育成 ・田中建設(株)

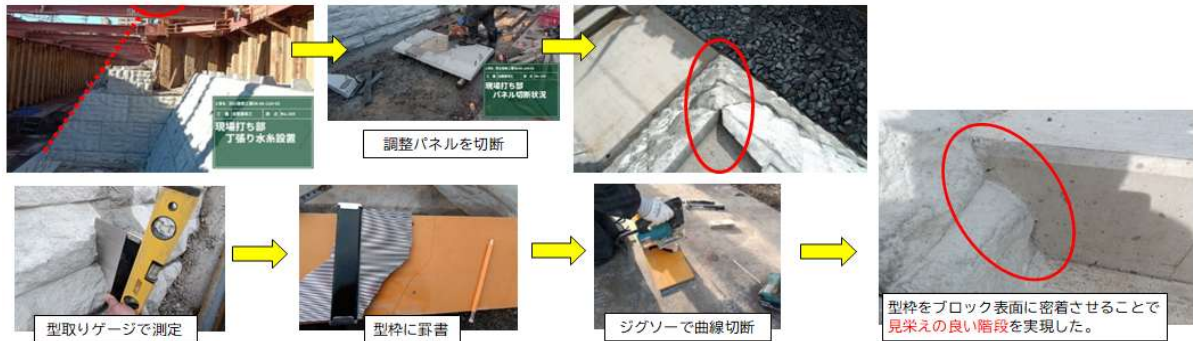
切梁上に丁張を設置して頂点部に水系を張ることで、パネル切断位置を正確に測り、大型ブロック積の折れ点接合部の整合性を確保した。密着する型枠を作製するために、型取りゲージを使用してブロック表面の形状を正確に測定し、ジグソーで切断を行った。生コンクリートの漏れがなく、見栄えの良い階段を実現した。

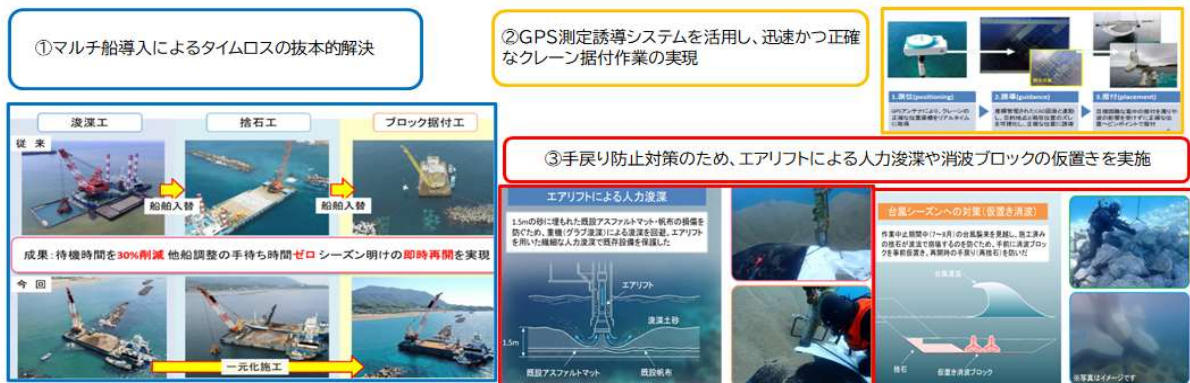
海水浴場に隣接した離岸堤復旧工事において、浚渫からブロック据付までをマルチ起重機船1隻で一元施工し、船舶入替えによる待機時間を削減。さらにGPS誘導システムにより海中での施工精度を確保するとともに、既設構造物の損傷防止や高波対策を徹底することで、工期厳守と手戻りゼロを実現した。

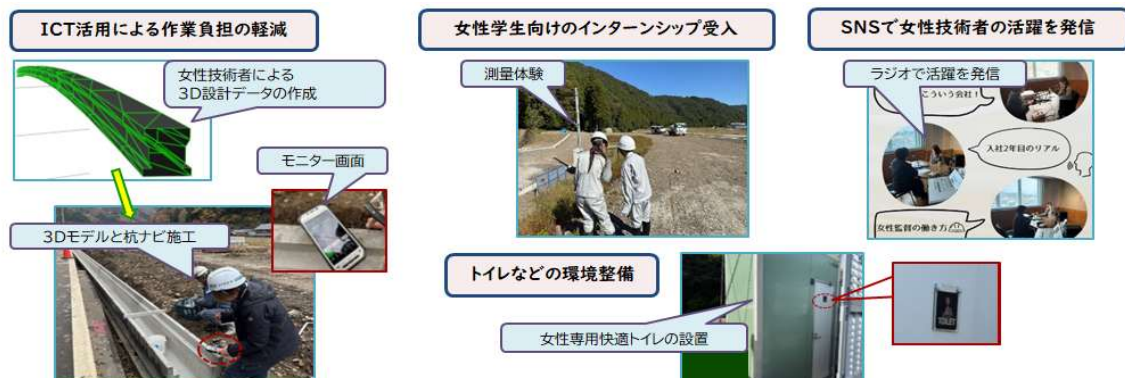
災害復旧工事において、女性技術者が主体となって構造物の3Dデータを作成し、杭ナビと連動させて施工を行い作業負担の軽減を図った。また、女性専用トイレの設置など女性が安心して働ける職場環境の整備や、女性のインターンシップの受け入れにより、女性活躍の推進と担い手・人材確保に取り組んだ。

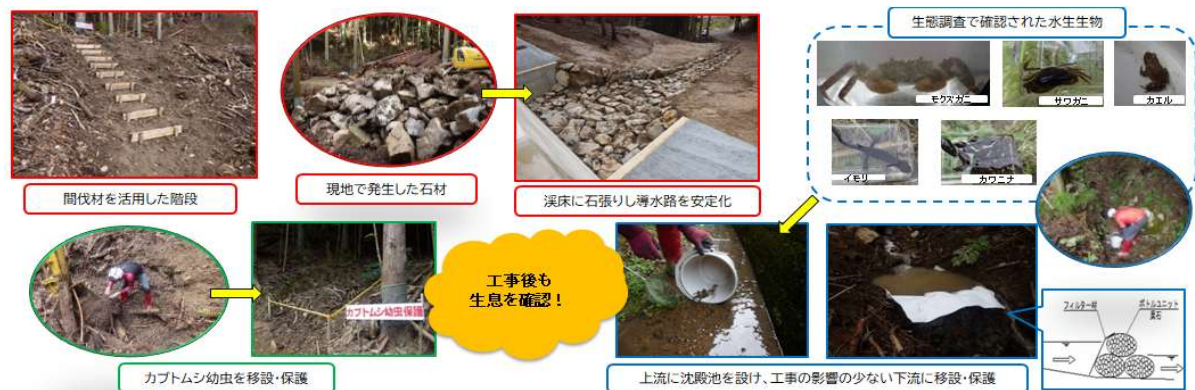
間伐材を利用した階段や現場採取の石材を活用した渓床の石張りなど、景観に配慮した施工を行った。また、現場で確認されたカブトムシの幼虫の移設・保護や、生態調査で確認された水生生物を、上流に沈殿池を設け濁水対策を施した上で、下流に移設・保護するなど、環境に配慮した取り組みを行った。
