ふくいじょうあと やまさとぐちごもんちてん  
7. 福井城跡 (山里口御門地点)

調査原因：山里口御門復元整備事業

調査主体：福井県教育庁埋蔵文化財調査センター

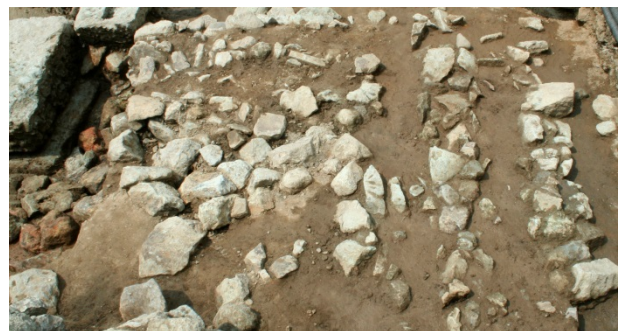
写真 4 石垣（隅部）根石出土状況
