急傾斜地崩壊対策施設が効果を発揮した事例 (福井県 あわら市 吉崎)

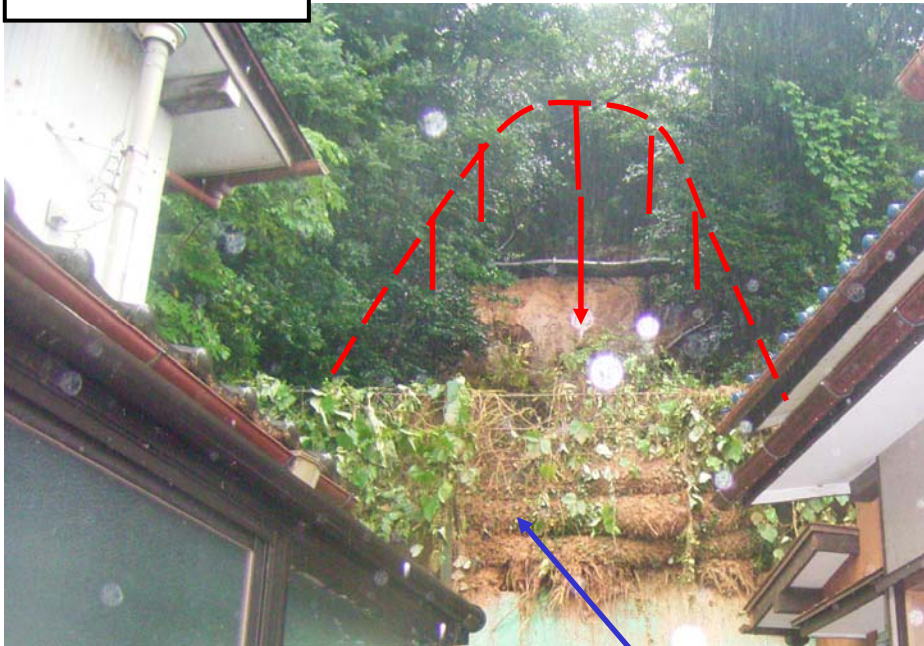
被災全景写真

平成18年7月豪雨の影響により、19日午前9時までに総雨量419mm、最大時間雨量27mmに達し、あわら市吉崎でがけ崩れが発生しました。待受け擁壁が崩壊土砂を捕捉し、一部土砂が住宅へ流出したものの人家被害は回避されました。

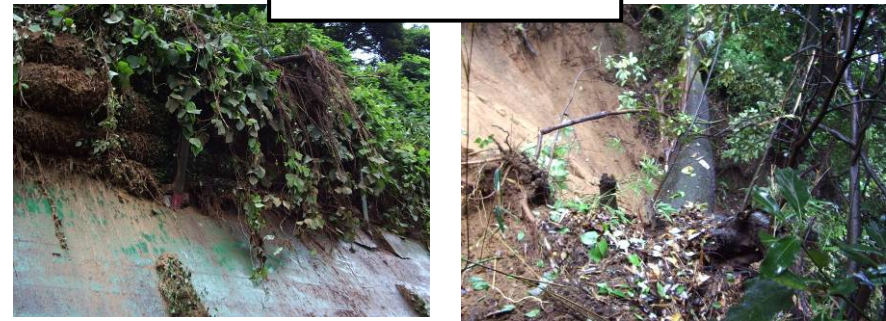
待受け擁壁

崩壊土砂の捕捉により、人家被害を回避
