**令和4年度
敦賀市民間最終処分場環境保全対策協議会**

－これまでの抜本対策事業の内容と評価について－

令和5年2月4日

福井県・敦賀市

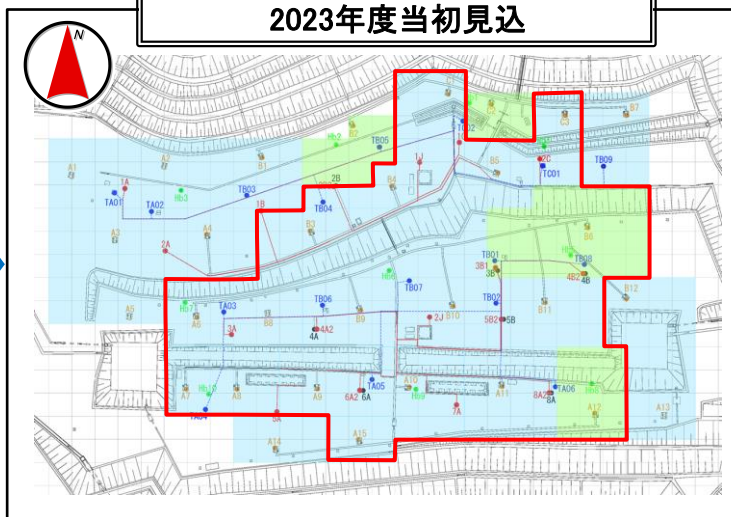
○ 施工当初と比較し、重点的な対策実施エリア数は減少し、**施工休止エリア数が増加**
