## 敦賀発電所2号機の1次冷却水の漏えいについて (原因調査状況について)

### 敦賀発電所 2 号機の点検・調査状況について（中間状況）

本報告は、「損傷原因調査計画の全体概要」（別添 1）及び「再生熱交換器抽出側配管損傷要因分析図」（別添 2）に基づき実施している当該エルボ及び上流管台の詳細調査結果、再生熱交換器の製造履歴等について取りまとめた。

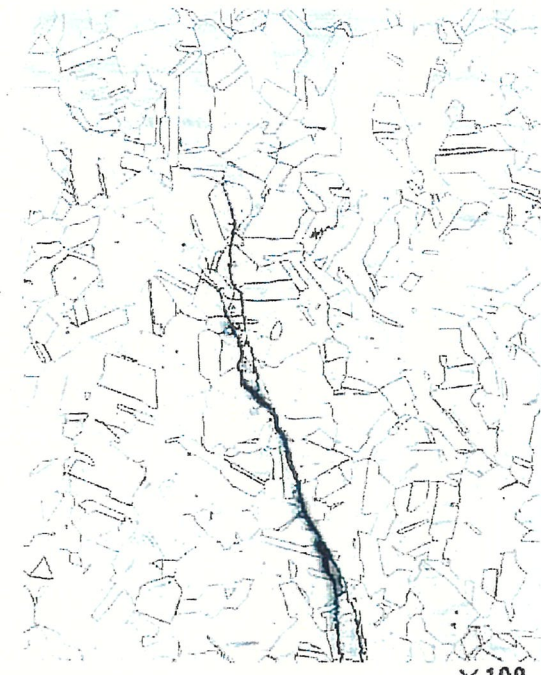
図-6 エルボ部に生じた軸方向割れ(割れc)

・割れ先端の一部の領域にストライエーション状模様が認められた。  
・破面上に腐食生成物が認められた。

・割れは分枝のほとんどない直線状  
・割れの形態は粒内割れ  
・金属組織はオーステナイトであり異常な組織は認められなかった。  
・表面にグラインダーによる加工層が認められた。

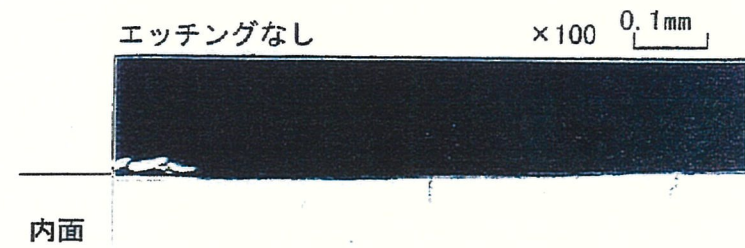
図-8 エルボ部に生じた割れ(割れ j, k)

- 割れはほぼ直線状
- 割れの形態は粒内割れ

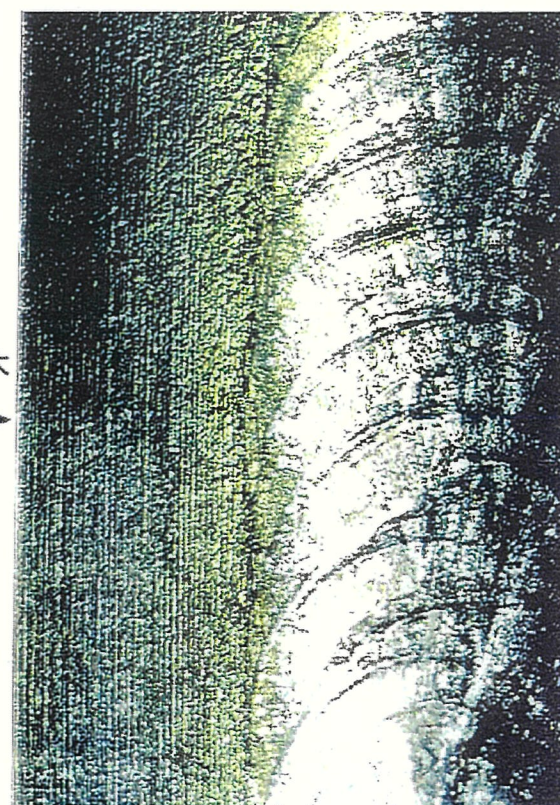
図-9 直管側溶接部に生じた周方向割れ(割れh)

- 割れは溶接止端から発生し、ほぼ直線状に粗粒域(鋭敏化域)を横断していた。
- 割れの形態は粒内割れ
