内閣府認可一般財団法人職業技能振興会認定資格者による伝統構法住宅調査報告書

# 古民家再生総合調査報告書

依頼者名 福井県土木部建築住宅課 所有者名 (敬称略)  
物件所在地 福井県坂井市三国町新保第6号29番地  
古民家鑑定 2024年7月19日 床下調査日 2024年7月25日 伝統耐震診断日 2024年7月18日  
延べ床面積 85.9 平米 構法 伝統構法 築年数 156年 (推定)

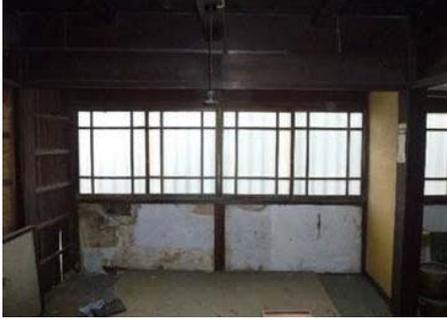
写真番号	8	部屋名	③板の間1
状況メモ 壁の傷み

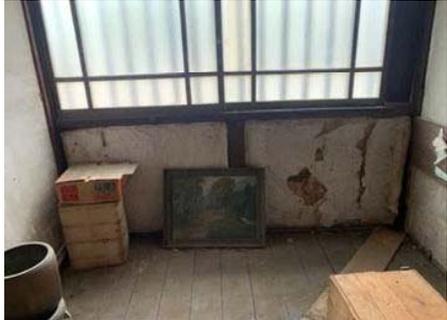
写真番号	9	部屋名	④板の間2
状況メモ 壁の傷み

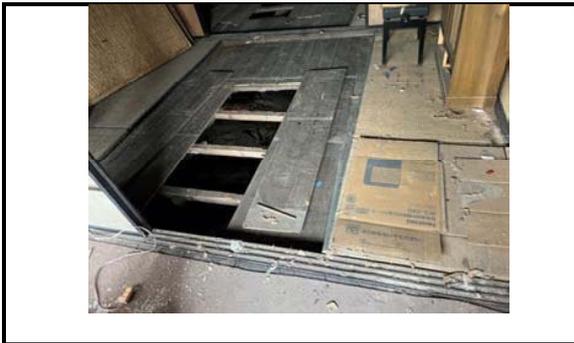
写真番号	1	調査場所	和室②
状況メモ 進入口

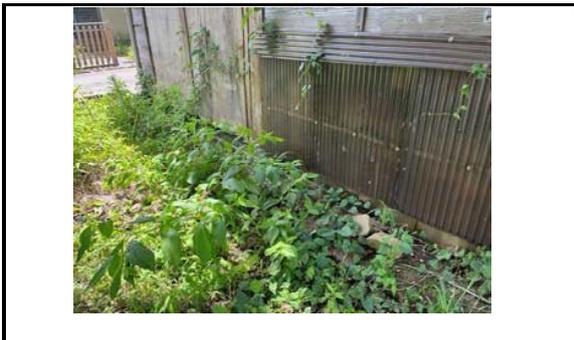
写真番号	25	部屋名	東面
状況メモ 建物際の雑草の除去が望まれる
